1024/0396-2

Hyundai H-1 2.5 Deluxe

Aug 21, 2024

Vehicle Inspection Report

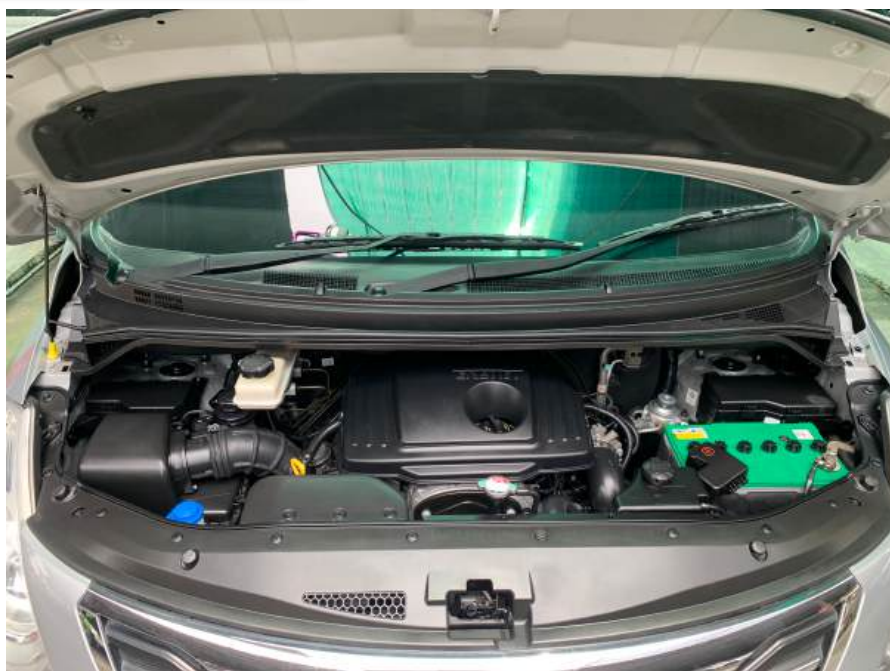
ภาพห้องเครื่อง

การทดสอบ แบตเตอรี่ Battery Test

Voltage	13.19	V
Rating	500	CCA
Current	339	CCA
Internal resistance	8.85	mΩ
State of Charge	100	%
State of Health	46	%
Status	CAUTION

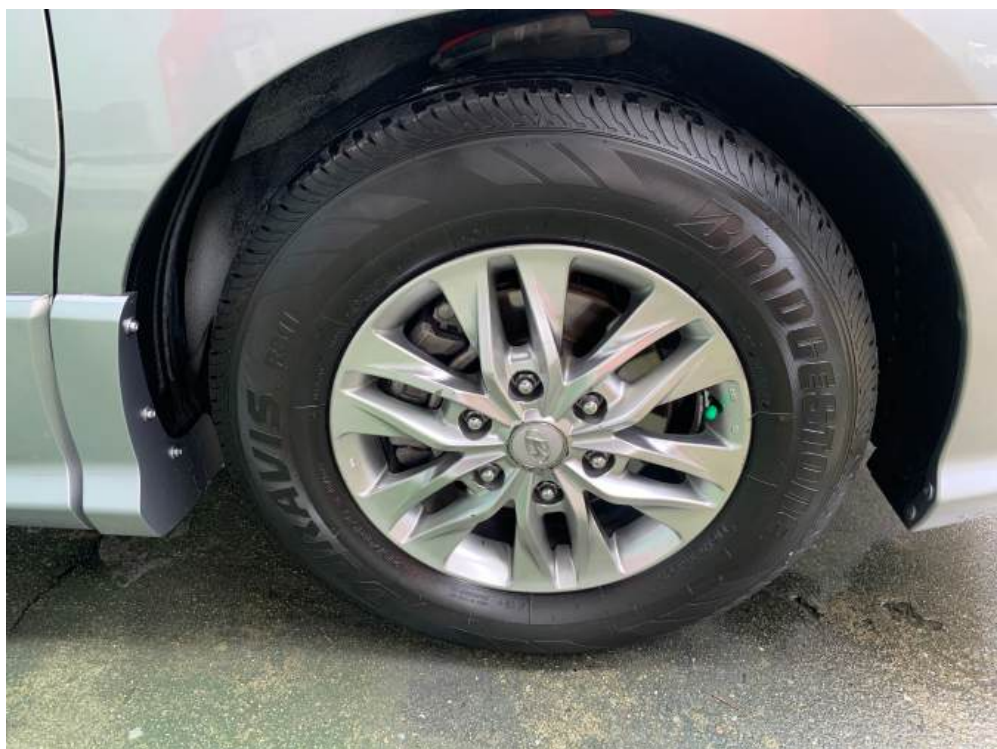
ขอบยาง ล้อ

41/23
