# Vehicle Inspection Report

ยี่ห้อ/รุ่น (Brand/Model): TOYOTA FORTUNER	วันที่ตรวจสอบรถยนต์ (Date of Inspection): 25.7.61
หมายเลขตัวถัง (VIN): MROHA3FS600023925	เลขคำขอบริการ (Job No.): I018/128-001
หมายเลขเครื่องยนต์ (Engine No.): 1GD0063116	Vehicle Picture:  
ปีที่ผลิต (Build Date): 2015	
สีรถ (Color): เทา	
ระยะการใช้งาน(Mileage): 99707	
หมายเลขทะเบียน (No. Plate): 7กพ 6086	
วันครบกำหนดชำระภาษี (Registration Expiry): 27 ม.ค 62	
ชื่อลูกค้า (Customer Name): Benz88 AuTo	
ที่อยู่(Address):	
โทรศัพท์ (Tel):	
สถานที่ตรวจสอบรถ (Inspection Place): Benz88 AuTo

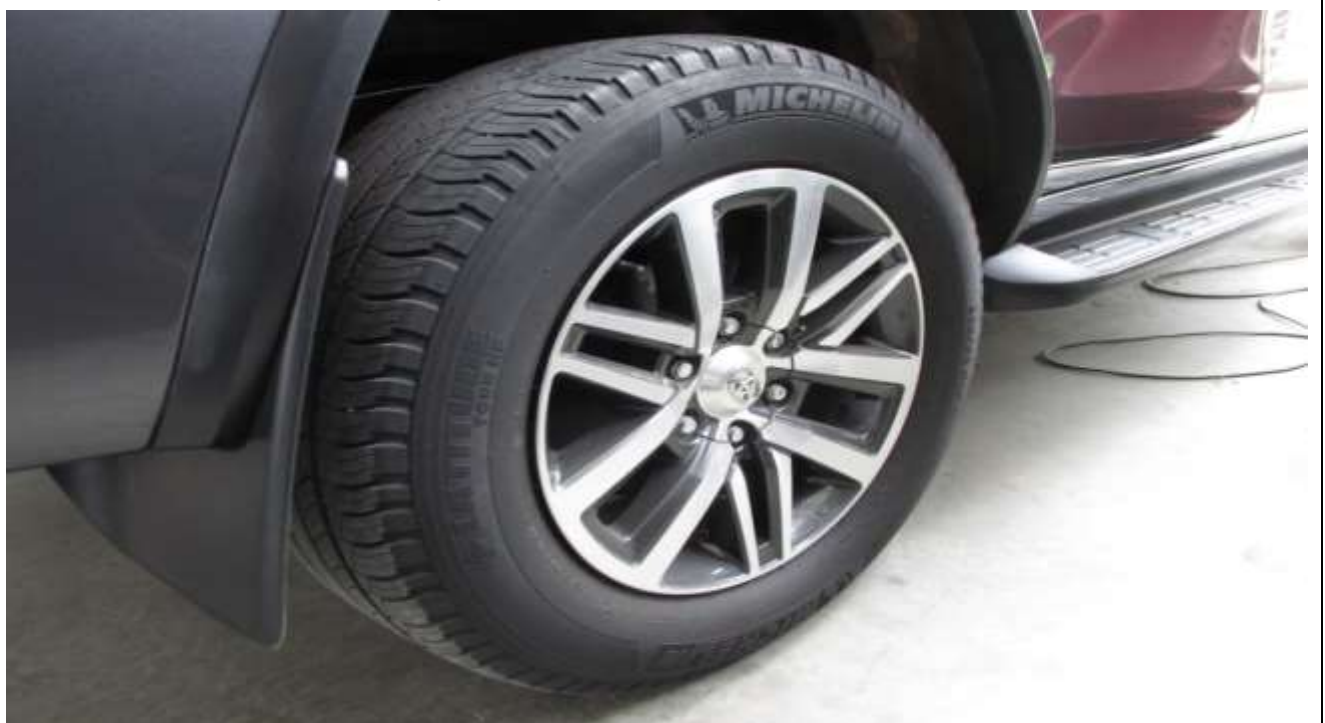
### ภาพโดยรวมของยาง ล้อ และ เบรค - Tyres, Wheels & Brakes Visual Details:

สภาพยางรถยนต์, สัปดาห์/ปี ผลิต Tyres Appearance, Year	0416 ยางสภาพดี
 	สภาพล้อ,ฝาครอบล้อ Wheel Rims Appearance	สภาพดีตามอายุการใช้งาน
 	ล้อ และยางอะไหล่ Spare Tyre & Rim	มีประจำรถ
 	คาลิปเปอร์เบรค และท่อน้ำมัน Brake Hose Callipers & Pipes	สภาพปกติไม่พบการรั่วซึม

ผ้าดิสเบรค (หน้า/หลัง) Brake Pads (Front/Rear)	สภาพดีตามอายุการใช้งาน

จานดิสเบรค(หน้า/หลัง) Brake Discs (Front/Rear)	ควรเจียจานเบรคครั้งต่อไปที่เปลี่ยนผ้าเบรค
 	ดรัมเบรคล้อหลัง Brakes and Drums any No Leakage	สภาพดีตามอายุการใช้งาน
 	การทำงานของเบรคมือ Park Brake function	ระบบการทำงานปกติ
 	คำแนะนำอื่นๆ Other	N/A

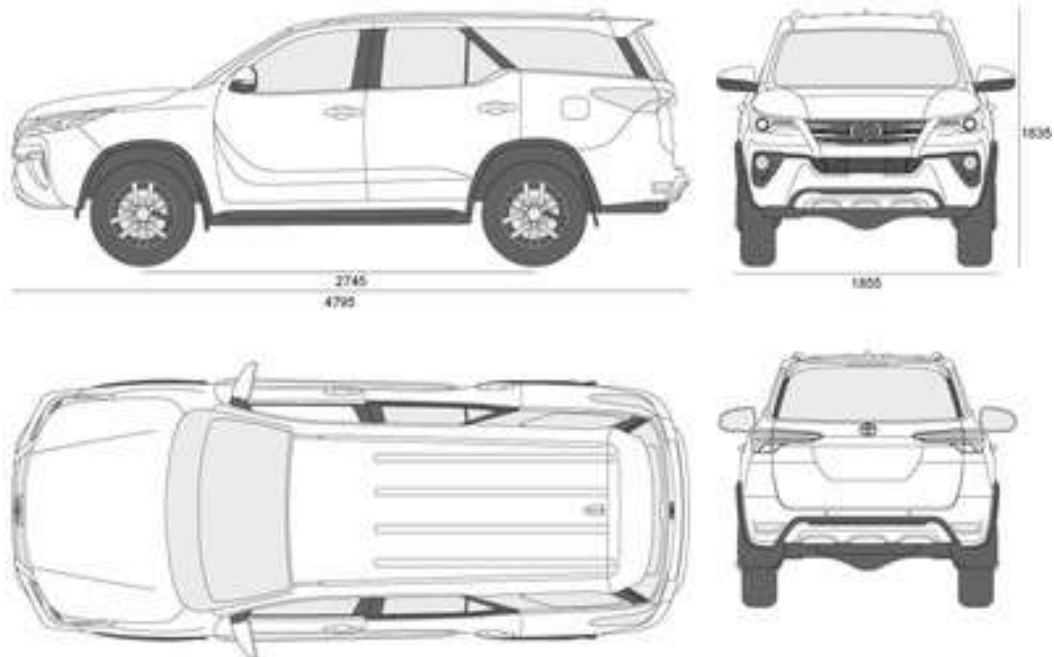
ความหนาสีรถ SUV, MPV - Paint Thickness on SUV, MPV vehicle:

ชิ้นส่วนยานยนต์ (Car Part)	ความหนาสี Paint Thickness (µm)			
	P1	P2	P3	Average
Front Wing (RH)	93	95	100	96
Front Wing (LH)	79	89	97	88
Front Door (RH)	94	91	103	96
Front Door (LH)	96	99	101	99
Rear Door (RH)	89	81	72	81
Rear Door (LH)	85	77	79	80

ชิ้นส่วนยานยนต์ (Car Part)	ความหนาสี Paint Thickness (µm)			
	P1	P2	P3	Average
Rear Wing (RH)	106	96	74	92
Rear Wing (LH)	80	84	95	86
Front Bumper	-	-	-	-
Rear Bumper	-	-	-	-
Bonnet	80	98	99	92
Roof	88	80	96	88
Boot/Tail Gate	93	80	96	90
