# Vehicle Inspection Report

ยี่ห้อ/รุ่น (Brand/Model): HONDA CIVIC 1.8 AT	วันที่ตรวจสอบรถยนต์ (Date of Inspection): 21-09-61
หมายเลขตัวถัง (VIN): MRHFB2620FP103006	เลขคำขอบริการ (Job No.): I018/085-037
หมายเลขเครื่องยนต์ (Engine No.): R18Z15005914	Vehicle Picture:  
ปีที่ผลิต (Build Date): 2015	
สีรถ (Color): ขาว	
ระยะทางการใช้งาน (Mileage): 100,841 ก.ม.	
หมายเลขทะเบียน (No. Plate): 4กย 6501	
วันครบกำหนดชำระภาษี (Registration Expiry): 6 พ.ย. 61	
ชื่อลูกค้า Customer Name: คุณ ราชัน	
ที่อยู่ (Address): ลาดพร้าว	
โทรศัพท์ (Tel):	
สถานที่ตรวจสอบรถ (Inspection Place): REGENT HOME CAR

<b>ข้อคิดเห็นทั่วไป (General Comments):</b> รถสภาพดี โครงสร้างไม่เคยอุบัติเหตุ ไม่เคยจมน้ำและไฟไหม้
--------------------------------------------------------------------------------------------------------

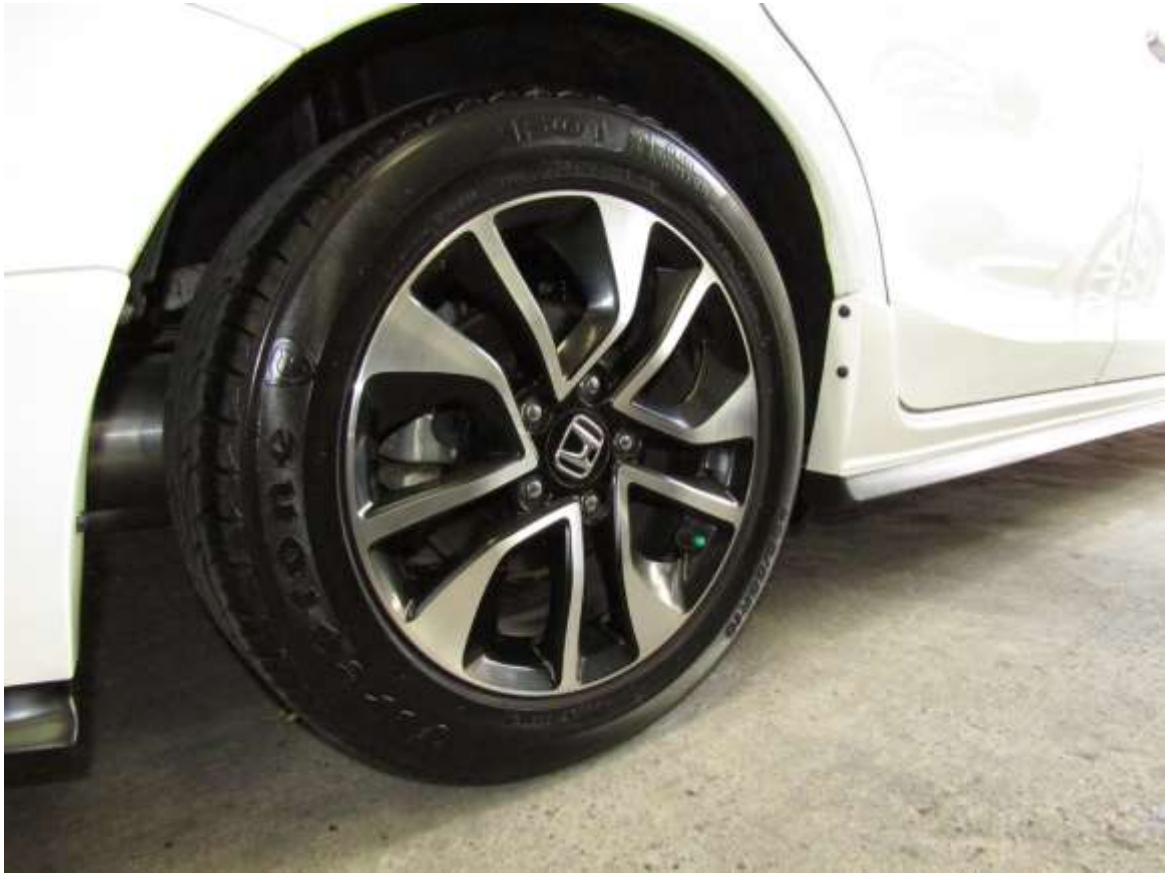
ภาพโดยรวมของยาง ล้อ และ เบรค - Tyres, Wheels & Brakes Visual Details:

สภาพยางรถยนต์, สัปดาห์/ปี ผลิต Tyres Appearance, Year	4816
 	สภาพล้อรถ Wheel Rims Appearance	สภาพตามอายุการใช้งาน
 	ยางอะไหล่ และล้อ Spare Tyre & Rim	สภาพตามอายุการใช้งาน
 	คาลลิเปอร์เบรค และท่อน้ำมัน Brake Hose Callipers & Pipes	สภาพปกติไม่พบการรั่วซึม
 	ผ้าดิสเบรค (หน้า/หลัง) Brake Pads (Front/Rear)	สภาพตามอายุการใช้งาน
 	จานดิสเบรค Brake Discs (Front/Rear)	ควรเจียจานเบรคครั้งต่อไปที่เปลี่ยนผ้าเบรค
 	ดรัมเบรคล้อหลัง Brakes and Drums any No Leakage	N/A
