Vehicle Inspection Report

สรุปผลการตรวจสอบ (Inspection Summary)

ยี่ห้อ/รุ่น (Brand/Model): BENZ E300 BLUETEC HYBRID 2.1 AT	วันที่ตรวจสอบรถยนต์ (Date of Inspection): 30-10-63
หมายเลขตัวถัง (VIN): WDD2120986L042083	เลขคำขอบริการ (Job No.): I020/0045-2
หมายเลขเครื่องยนต์ (Engine No.): 65192432042718	Vehicle Picture:

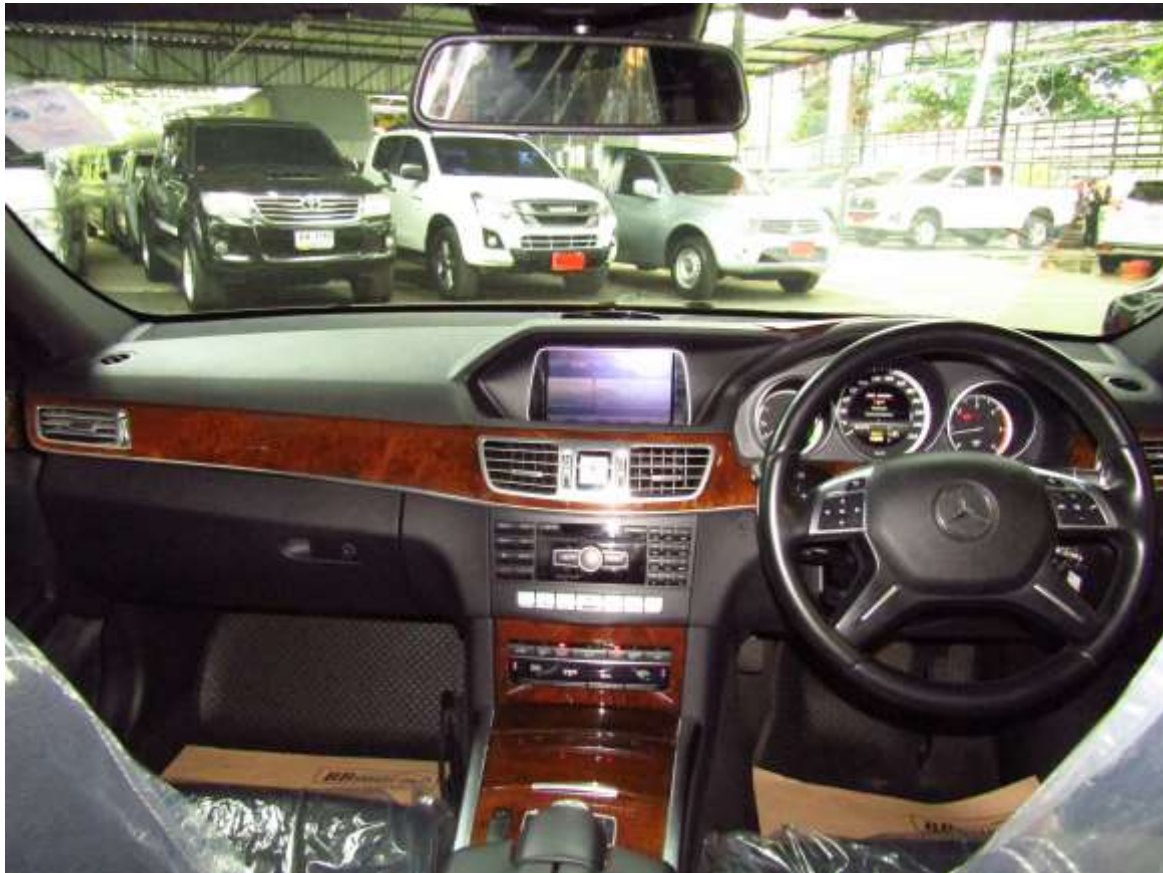
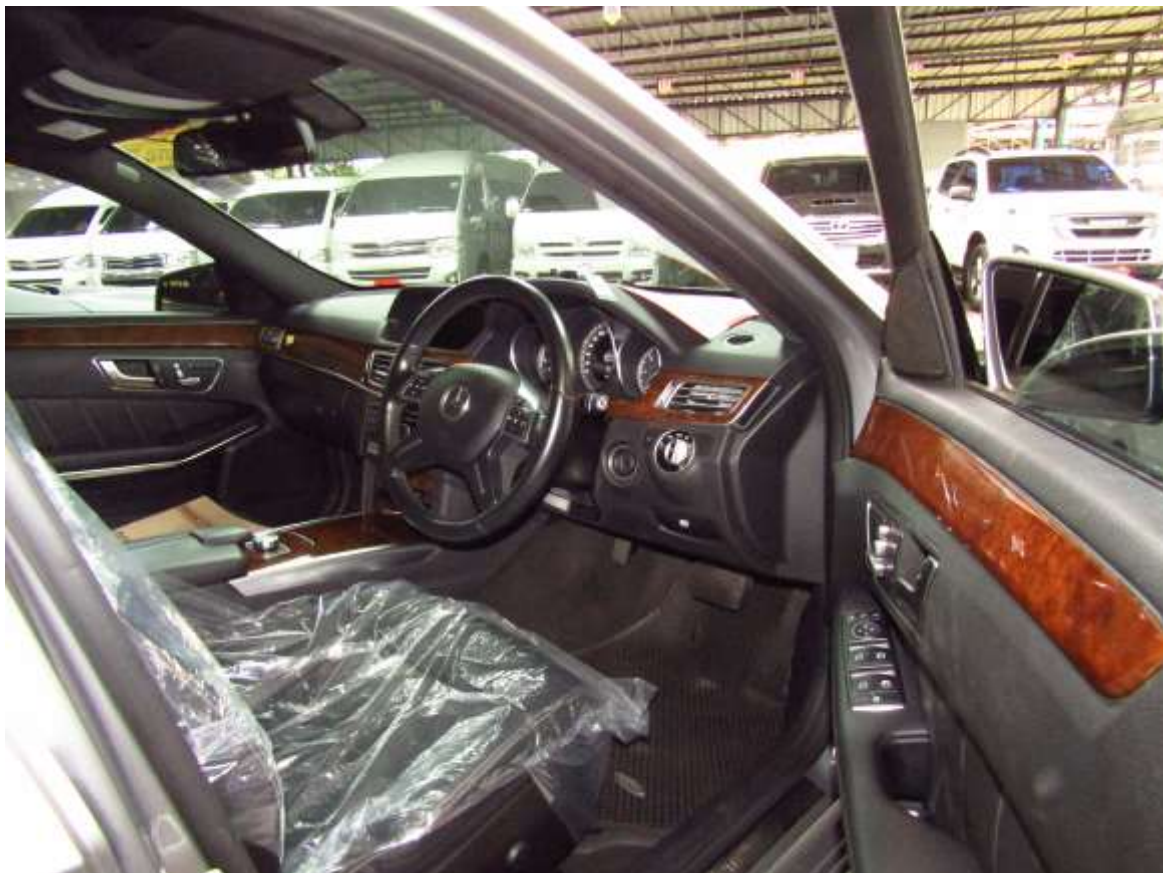
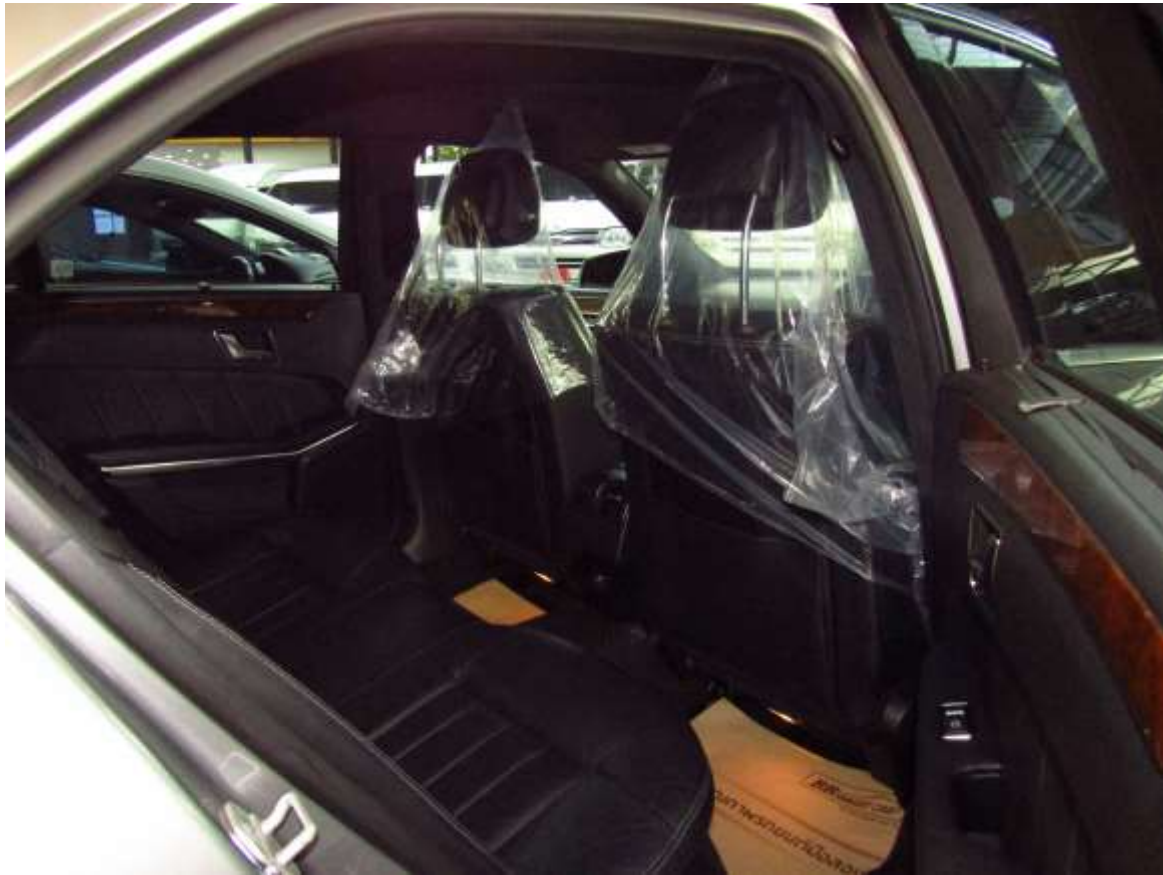
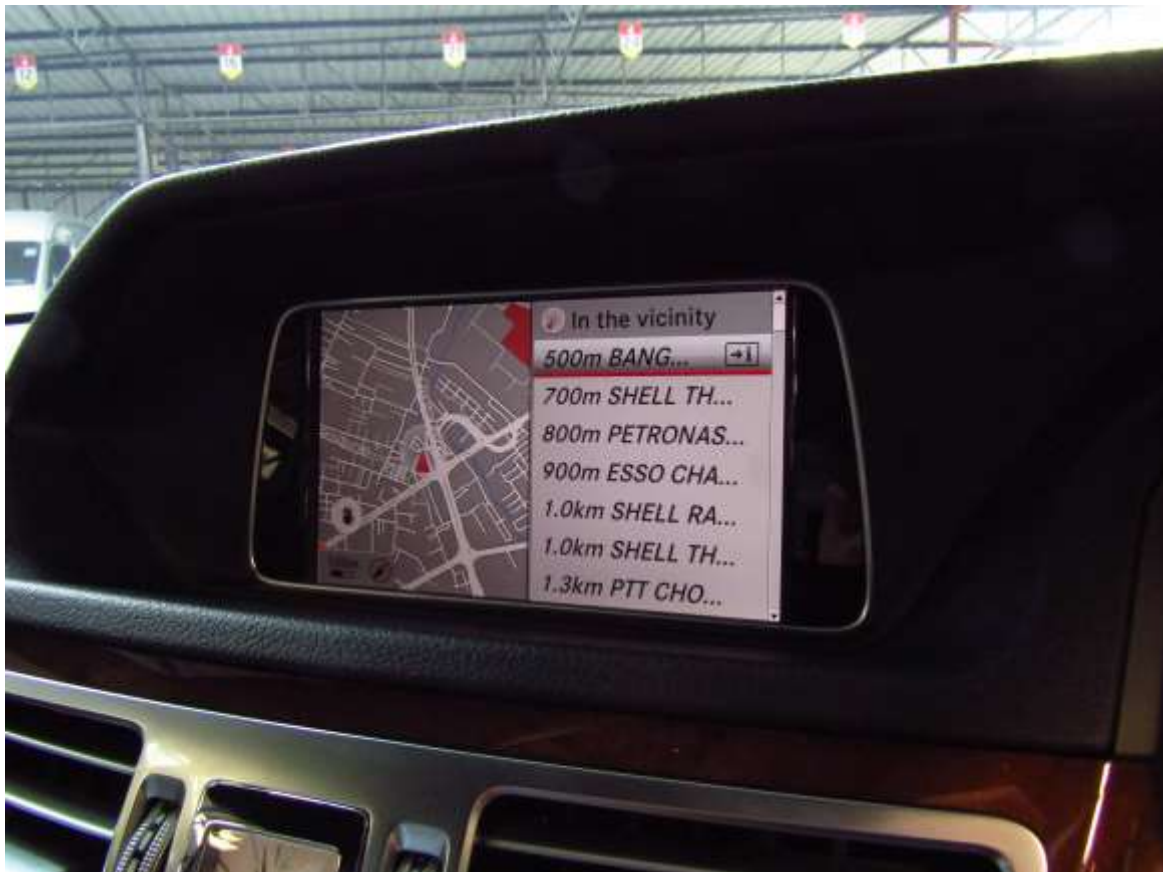
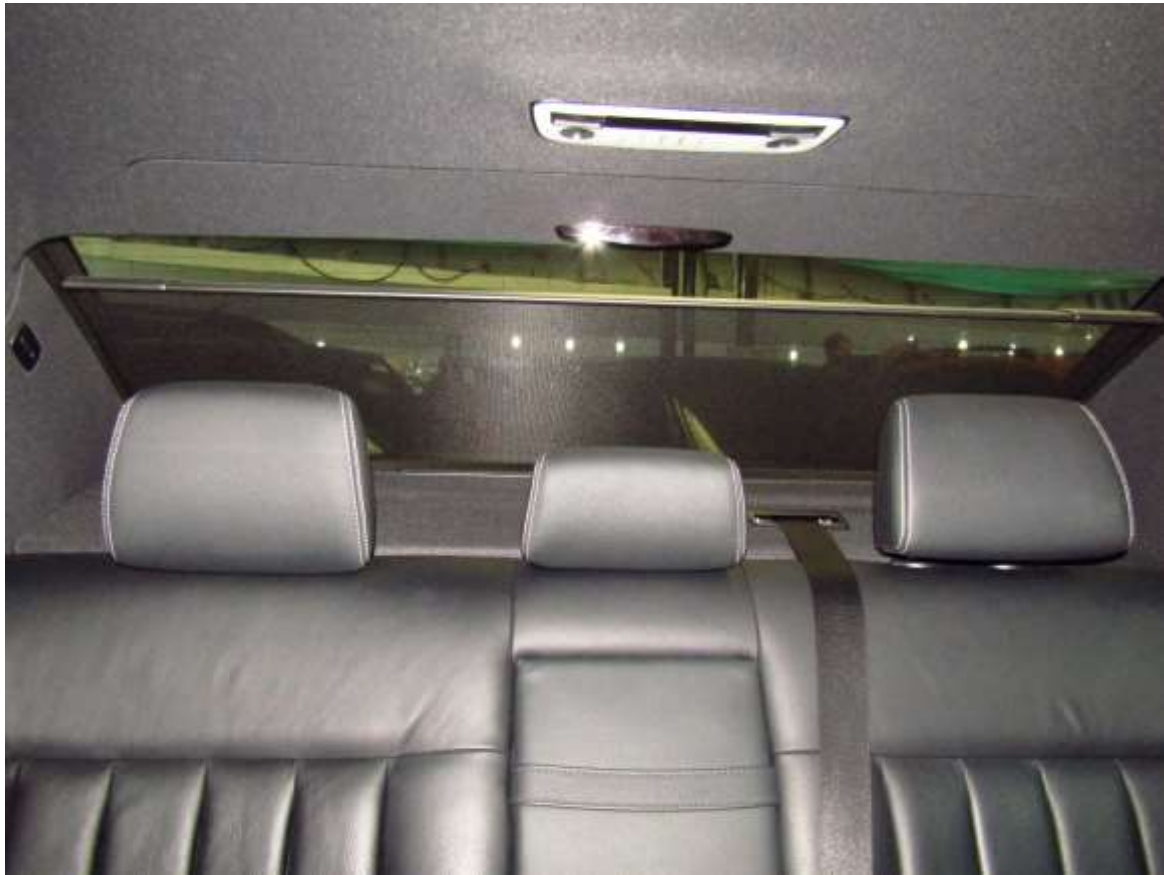
ภาพภายในด้านหน้า หลัง และ จุดบกพร่อง - Interior Visual Details (Front, Rear and/or Defect):

ที่นั่ง สภาพ Seat Appearance	สภาพตามอายุการใช้งาน
	การทำงาน การปรับ และการล็อค เบาะ Seat Adjust functional	ทำงานได้ดี
	สภาพ รางใต้เบาะ Seat slide adjust rail	สภาพตามอายุการใช้งาน
	เข็มขัดนิรภัย Seat Belts	สภาพตามอายุการใช้งาน
	อื่นๆเพิ่มเติม Others	N/A

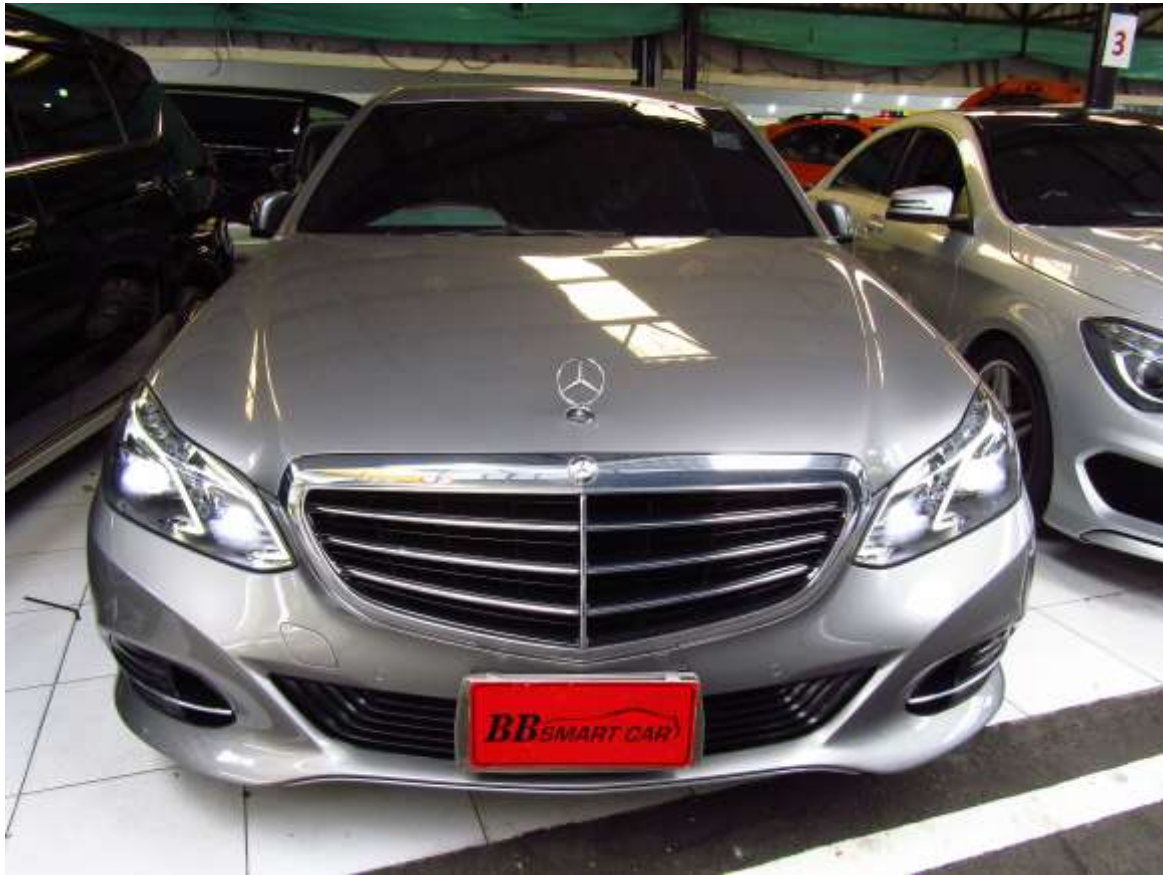
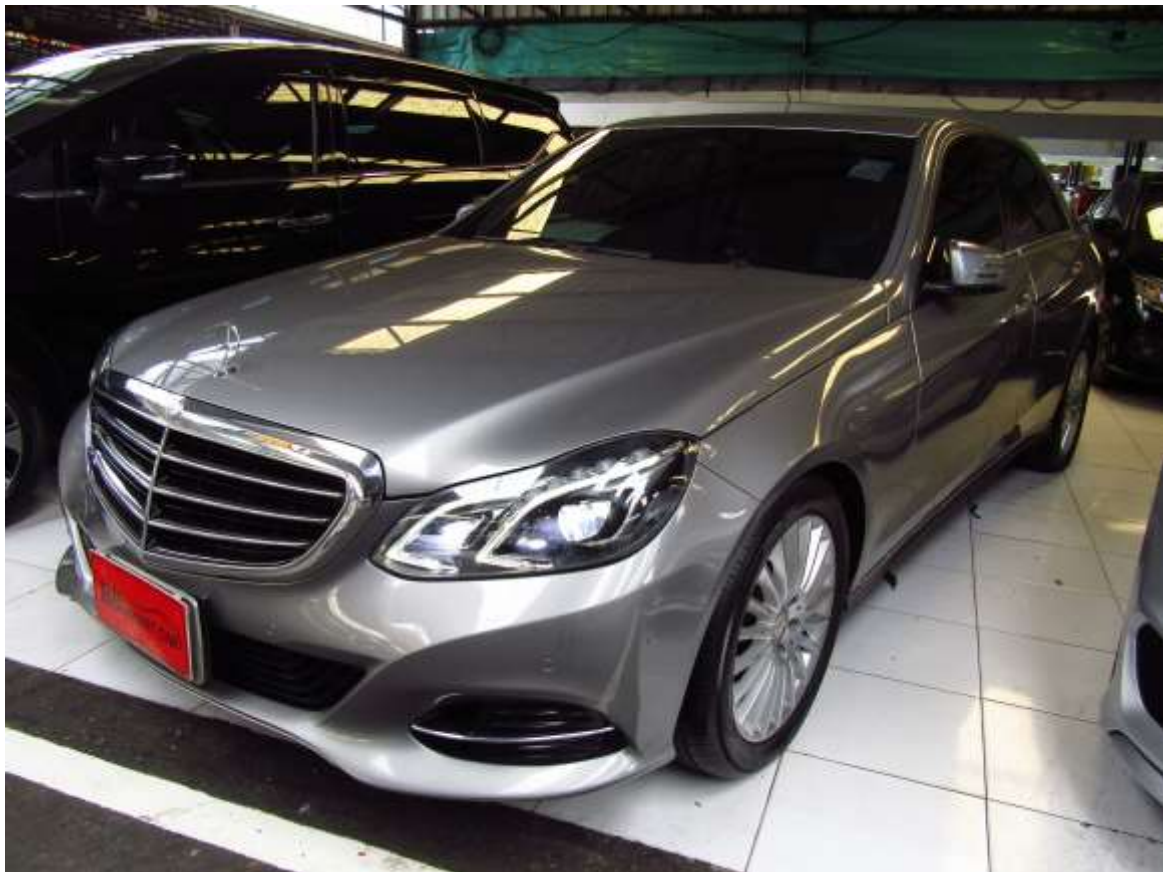
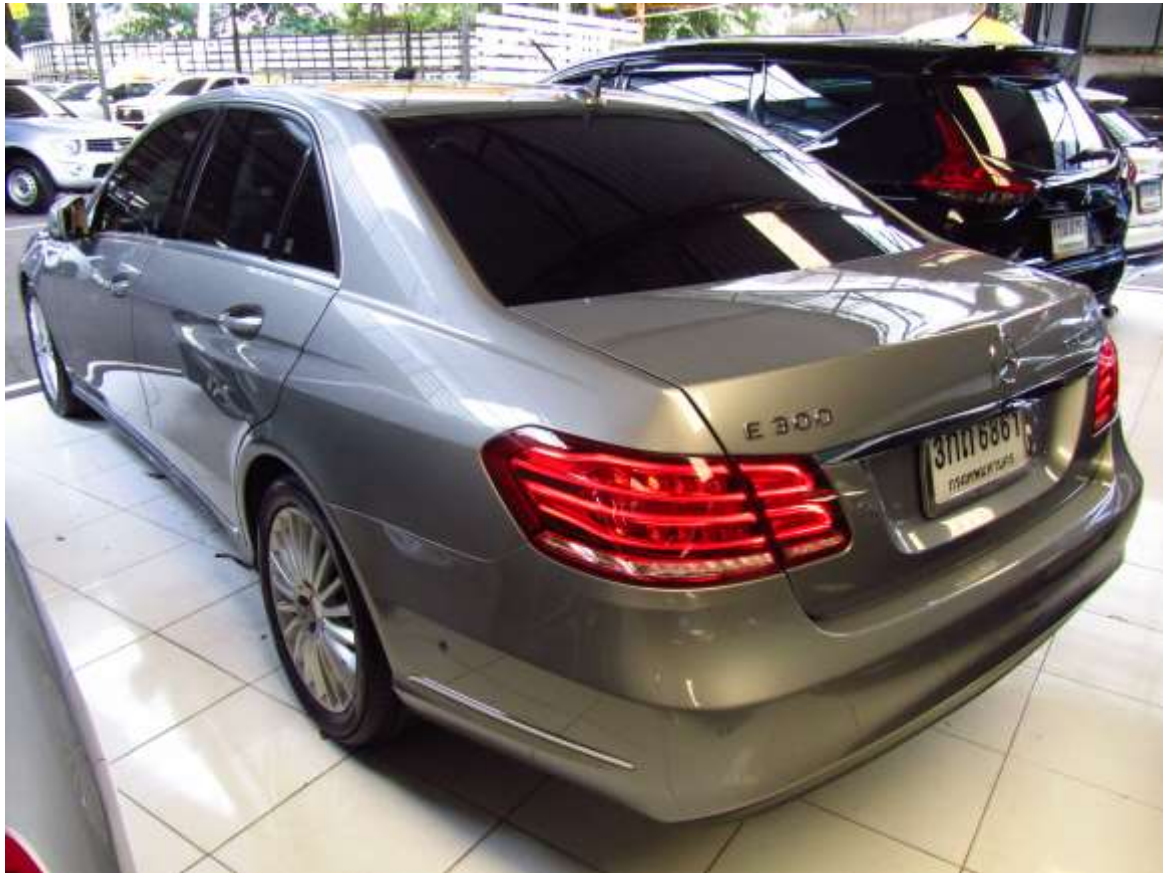
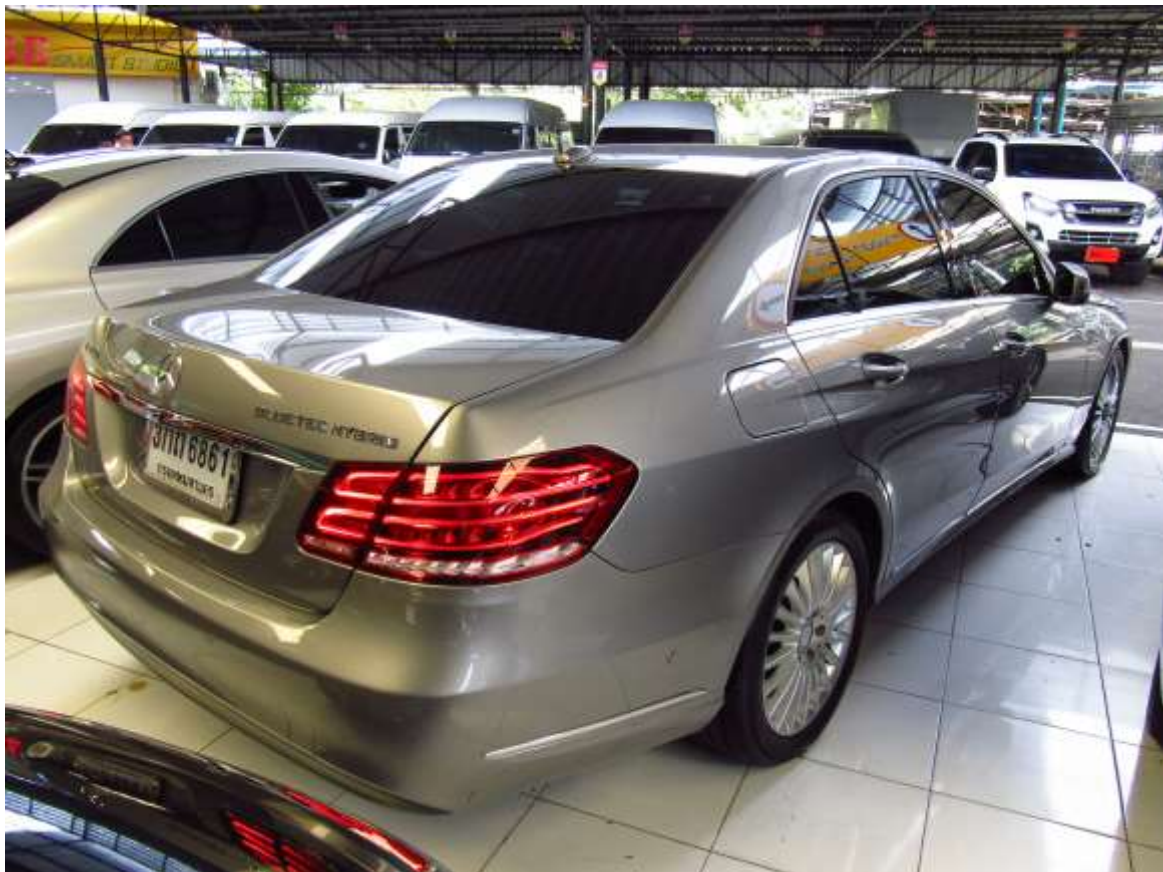
ภาพภายนอก - Exterior Visual Details:

กันชนหน้า Front Bumper	สภาพดี
 	คาน รับกันชนหน้า (ขวา) Front Side Member (Right) Appearance	สภาพดี
 	คาน รับกันชนหน้า (ซ้าย) Front Side Member (Left) Appearance	สภาพดี

ฝากระโปรงหน้ารถ Bonnet	สภาพดี

กระจกบังลมหน้า Windshield	สภาพดี

หลังคา Roof	สภาพดี

แก้มบังโคลนหน้าขวา Front Right Wing	สภาพดี

ประตูหน้าขวา Front Right Door	สภาพดี

ประตูหลังขวา Rear Right Door	สภาพดี
 	ประตูเลื่อนด้านขวา Sliding Right Door	N/A
 	แก้มบังโคลนหลังขวา Rear Right Wing	สภาพดี
 	บันไดขายน้าด้านขวา Right Rocker Panel	สภาพดี

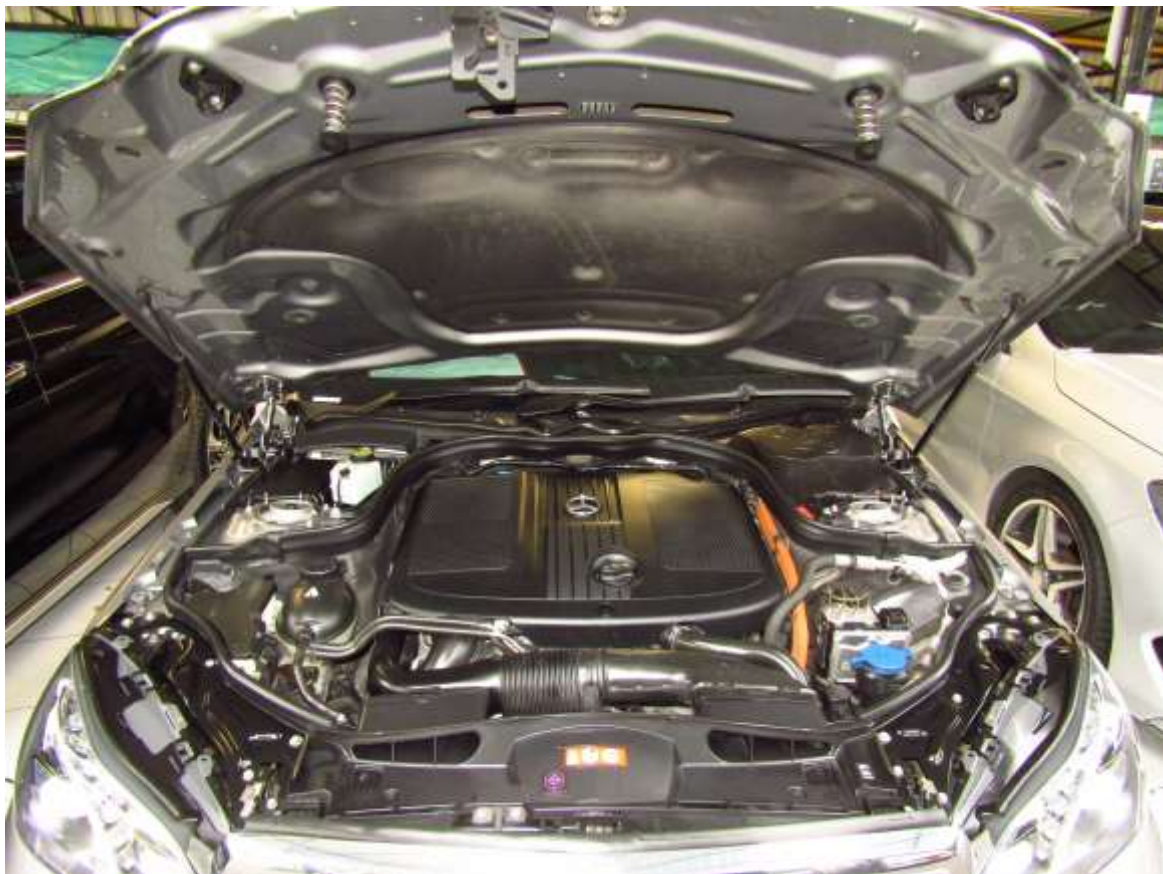
ภาพห้องเครื่อง - Engine Bay Visual Details:

การทดสอบ แบตเตอรี่	Battery Test		Charging System Test at 2000 rpm		
	Battery Test	Voltage	12.43	V	Voltage	14.12 V
		Rating	850	CCA	Status	Normal
		Current	909	CCA	Start System Test	
		Internal resistance	9.23	mΩ	Start Voltage	9.09 V
		State of Charge	100	%	Status	Normal
		State of Health	100	%	Max. Load Test at 2000 rpm	
		Status	Great		Max. Load	13.99 V
		Test Date	03.11.63		Voltage	
					Status	Normal
