Vehicle Inspection Report

ยี่ห้อ/รุ่น (Brand/Model): BENZ S300L 3.0 AT	วันที่ตรวจสอบรถยนต์ (Date of Inspection): 02-07-61
หมายเลขตัวถัง (VIN): WDD2211546L000641	เลขคำขอบริการ (Job No.): I018/089-001
หมายเลขเครื่องยนต์ (Engine No.): 27294630464461	Vehicle Picture:  
ปีที่ผลิต (Build Date): 2007	
สีรถ (Color): เทา	
ระยะทางการใช้งาน (Mileage): 120,292 ก.ม.	
หมายเลขทะเบียน (No. Plate): 3กม 5751	
วันครบกำหนดชำระภาษี (Registration Expiry): 9 ก.ค. 61	
ชื่อลูกค้า Customer Name: BIG CAR	
ที่อยู่ (Address): กาญจนภิเษก	
โทรศัพท์ (Tel):	
สถานที่ตรวจสอบรถ (Inspection Place): BIG CAR

ข้อคิดเห็นทั่วไป (General Comments): รถสภาพดี โครงสร้างไม่เคยอุบัติเหตุ ไม่เคยจมน้ำและไฟไหม้

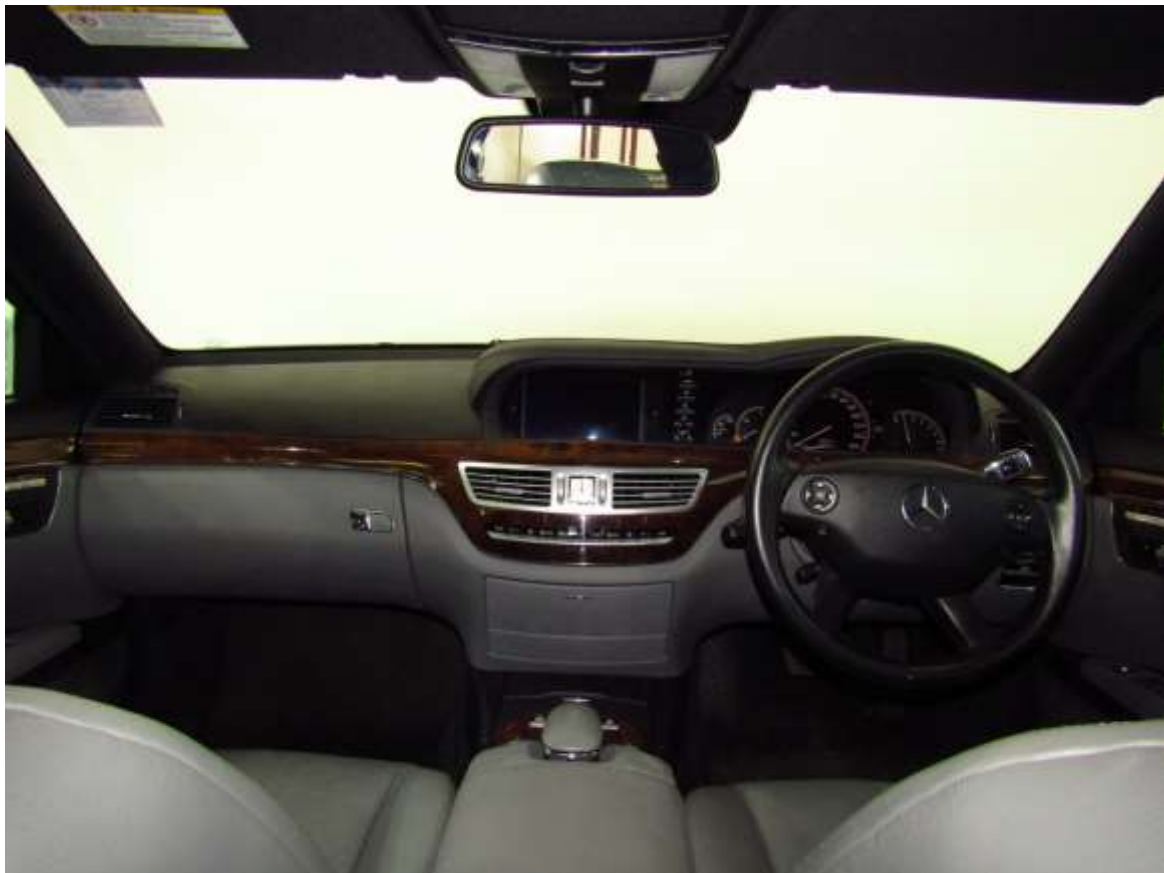
ภาพภายในด้านหน้า หลัง และ จุดบกพร่อง - Interior Visual Details (Front, Rear and/or Defect):

การวินิจฉัยผ่านทาง OBD On-Board Diagnostics (OBD)	U041587,9137,913D,9852HL,9852HR

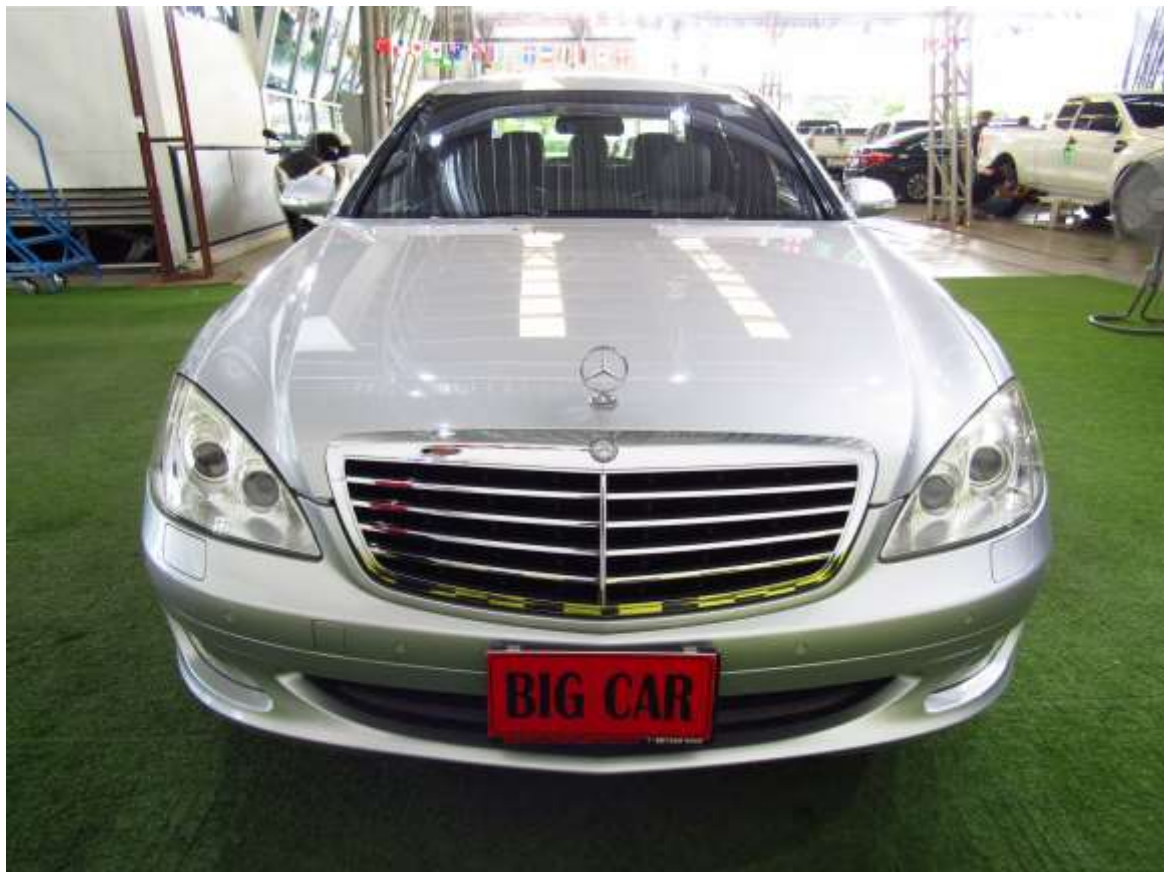
ภาพภายนอก - Exterior Visual Details:

กระจังหน้ารถ Front Grill	ร้าว

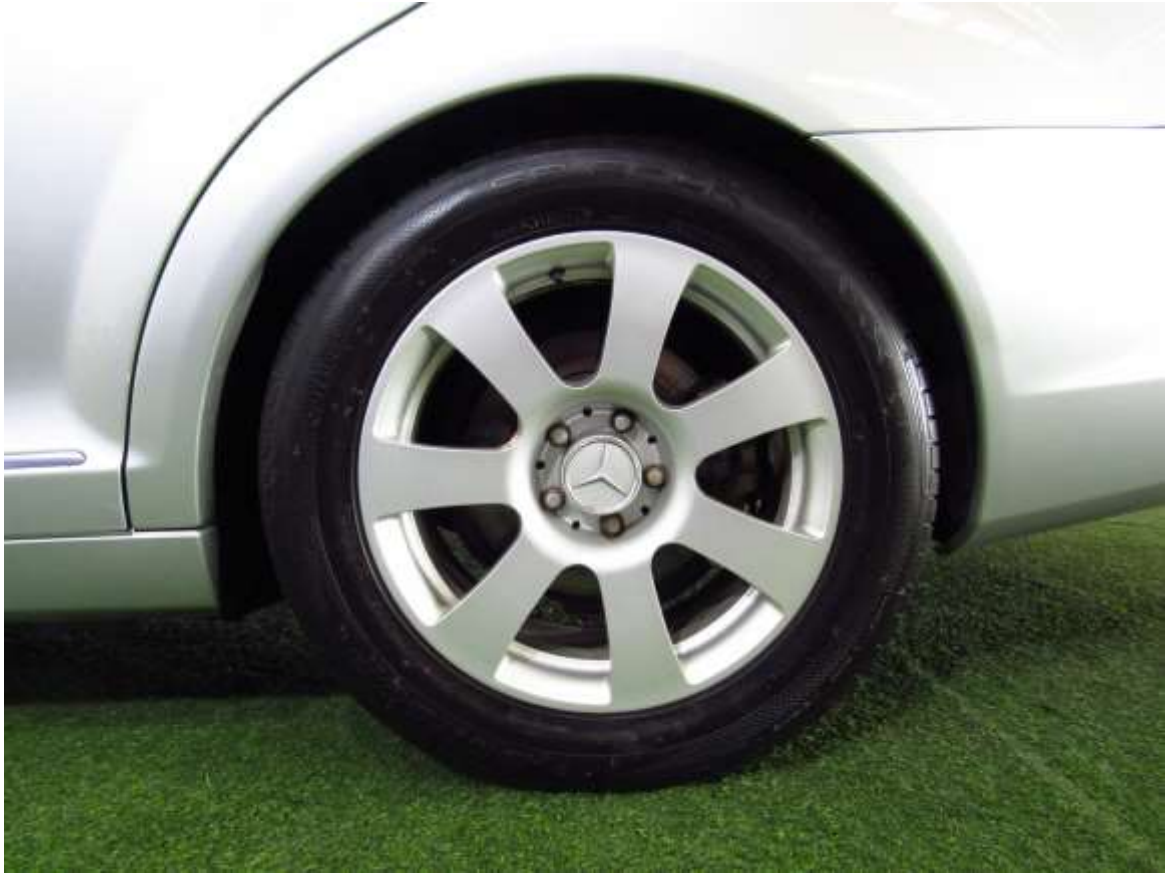
ภาพโดยรวมของยาง ล้อ และ เบรค - Tyres, Wheels & Brakes Visual Details:

ผ้าดิสเบรค (หน้า/หลัง) Brake Pads (Front/Rear)	สภาพตามอายุการใช้งาน
 	จานดิสเบรค Brake Discs (Front/Rear)	ควรเจียจานเบรคครั้งต่อไปที่เปลี่ยนผ้าเบรค

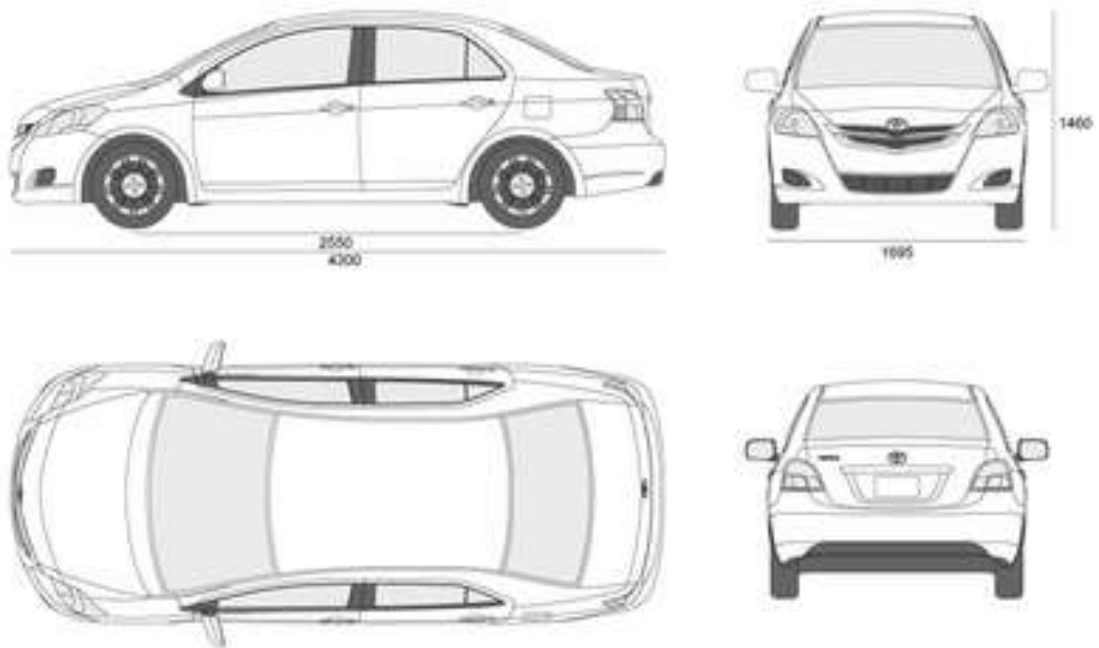
ความหนาสีรถเบาะ 3,4 และ 5 ประตู -Paint Thickness on 3,4 and 5 door car:

ชิ้นส่วนยานยนต์ (Car Part)	ความหนาสี Paint Thickness (µm)			
	P1	P2	P3	Average
Front Wing (RH)	234	232	230	232
Front Wing (LH)	171	289	239	233
Front Door (RH)	180	161	198	180
Front Door (LH)	68	77	78	74
Rear Door (RH)	348	320	318	329
Rear Door (LH)	254	214	244	237

ชิ้นส่วนยานยนต์ (Car Part)	ความหนาสี Paint Thickness (µm)			
	P1	P2	P3	Average
Rear Wing (RH)	301	295	266	287
Rear Wing (LH)	261	227	527	338
Front Bumper				
Rear Bumper				
Bonnet	94	162	116	124
Roof	78	79	76	78
Boot/Tail Gate	197	213	189	200
