Vehicle Inspection Report

ยี่ห้อ/รุ่น (Make/Model): FORD ECOSPORT	วันที่ตรวจสอบรถยนต์ (Date of Inspection): 04-10-60
เลขตัวถัง (VIN): MPBSXXMXKSEP81778	เลขคำขอบริการ (Job No.): I017/049-007
เลขเครื่องยนต์ (Engine No.): UEJA EP81778	Vehicle Picture:  
ปีผลิต (Build Date): 2014	
สี (Color) ดำ	
เลขไมล์ (Mileage): 39877	
เลขทะเบียน (No. Plate): กท-2793	
ทะเบียนหมดอายุ (Registration Expiry): 4 กย 61	
ชื่อลูกค้า Customer Name:	
ที่อยู่ (Address):	
โทรศัพท์ (Tel):	
สถานที่ตรวจสอบรถ (Inspection Place): ศูนย์รถวิซุตา สุวรรณภูมิ

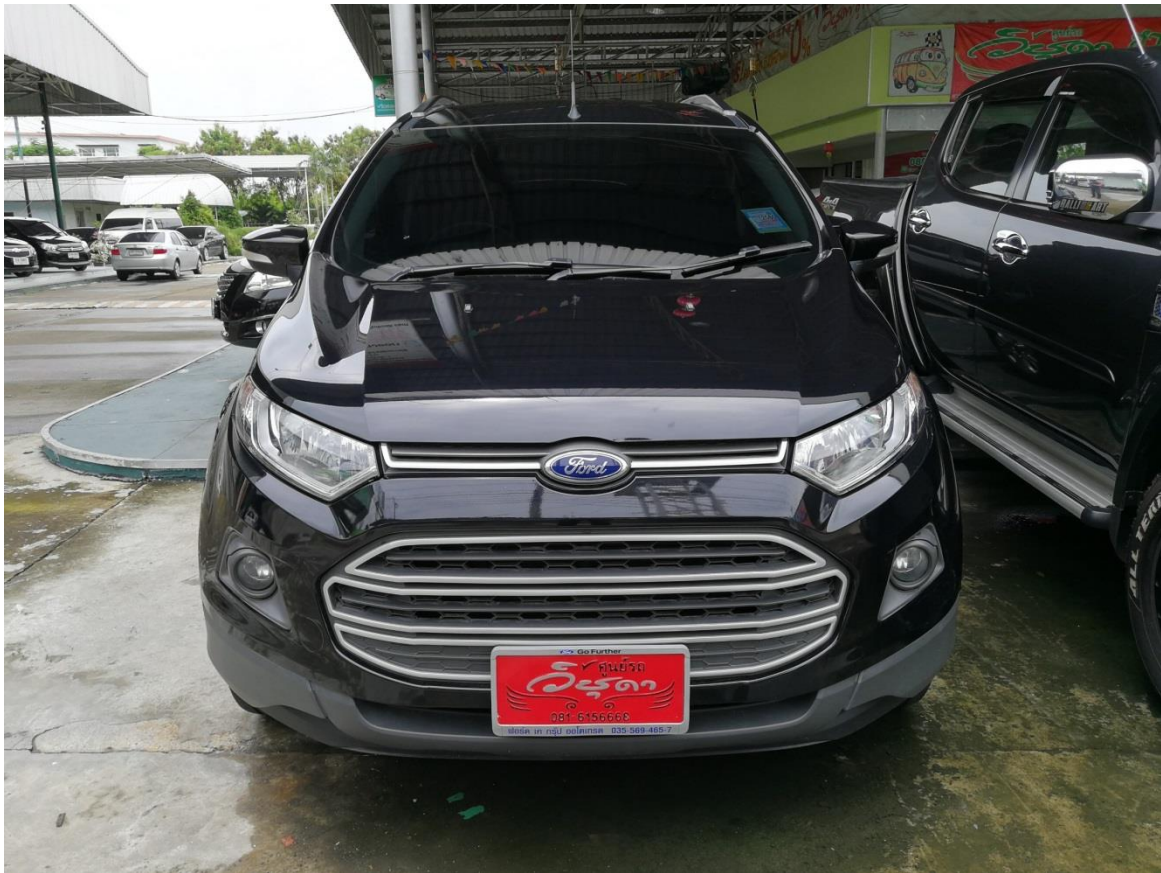
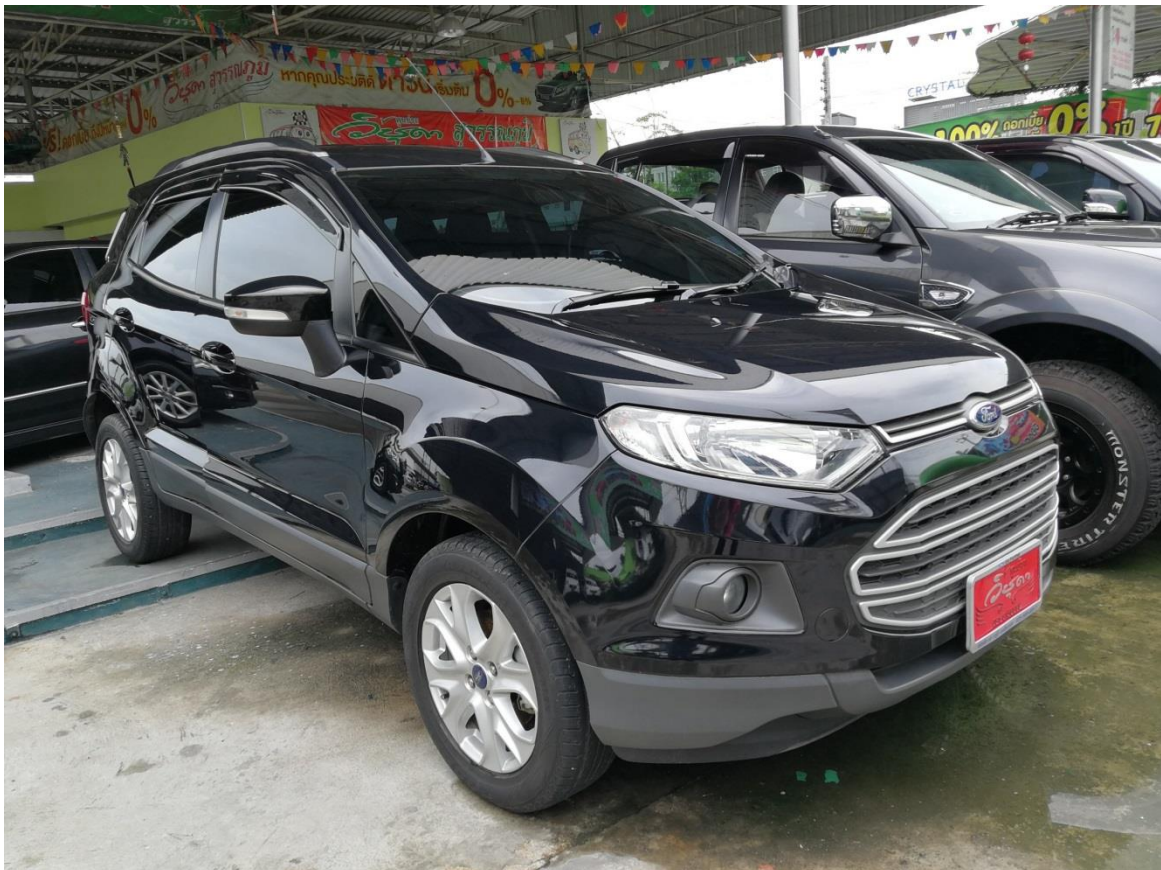
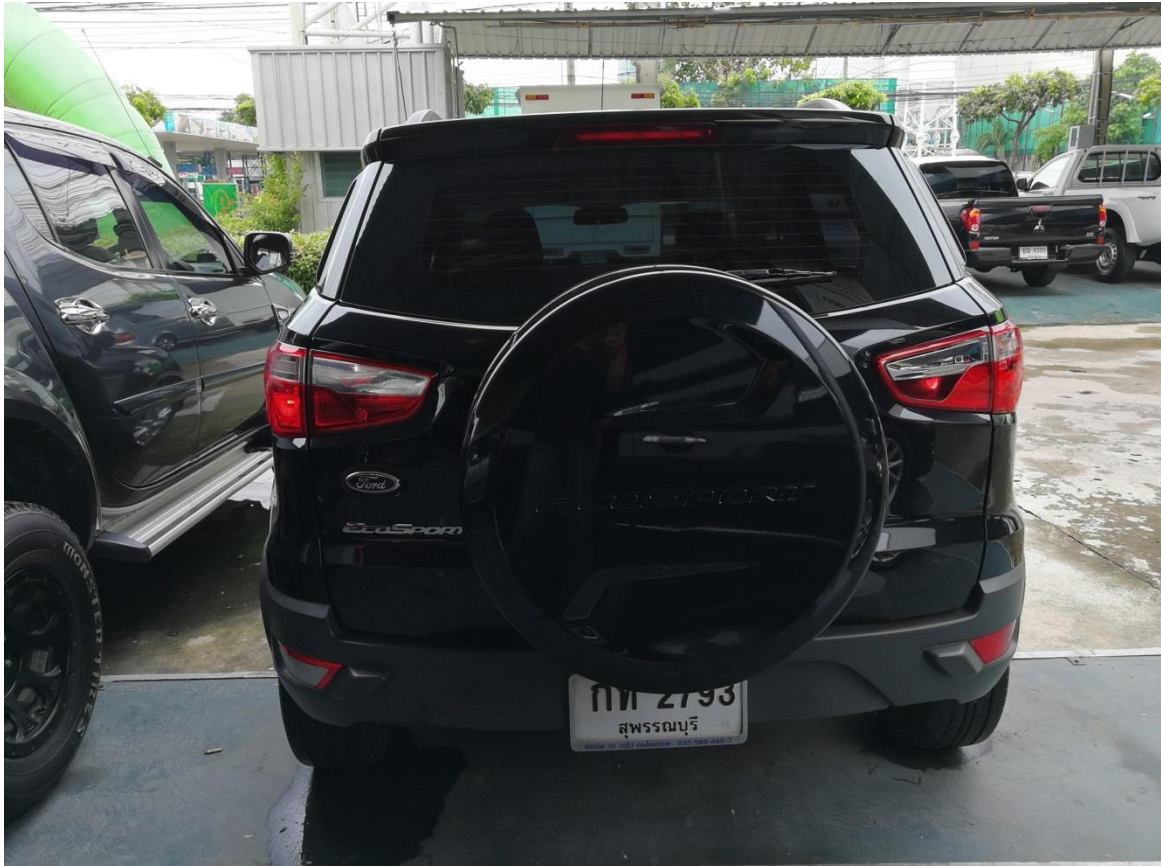
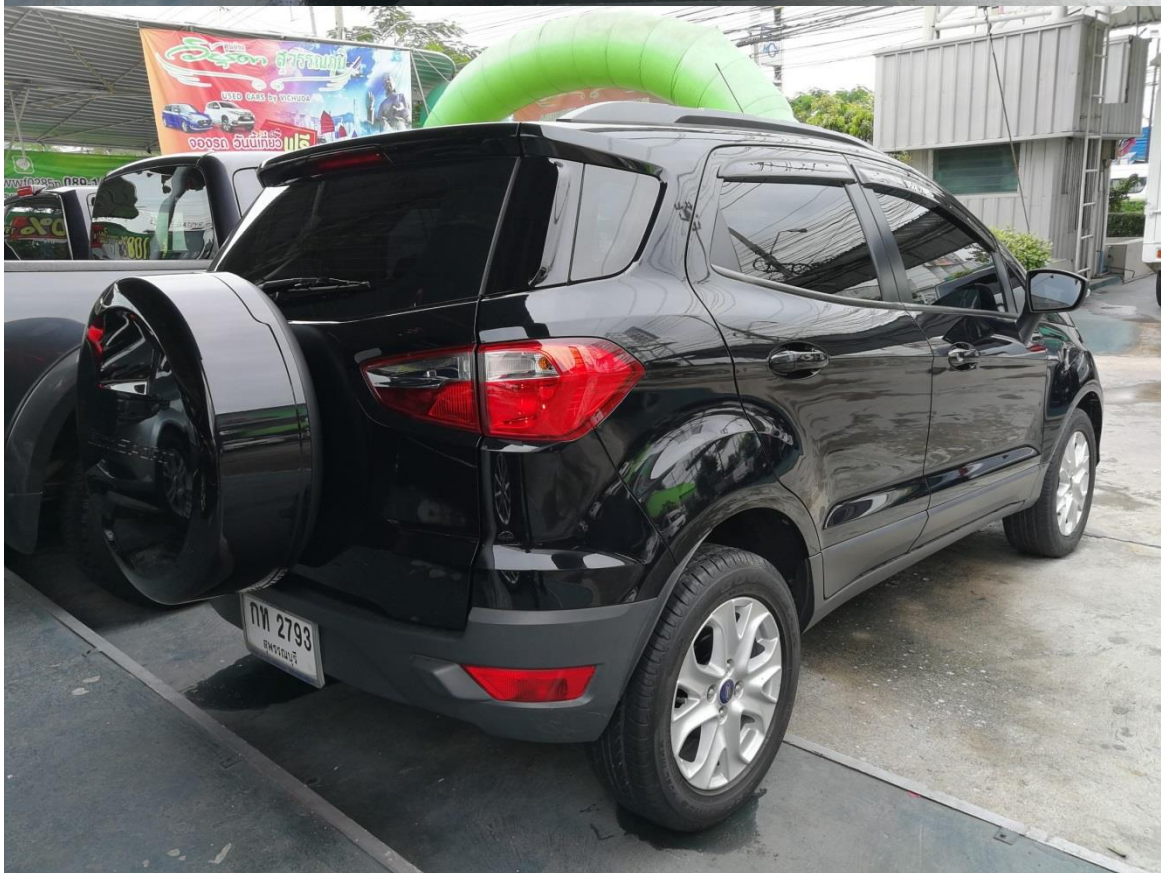
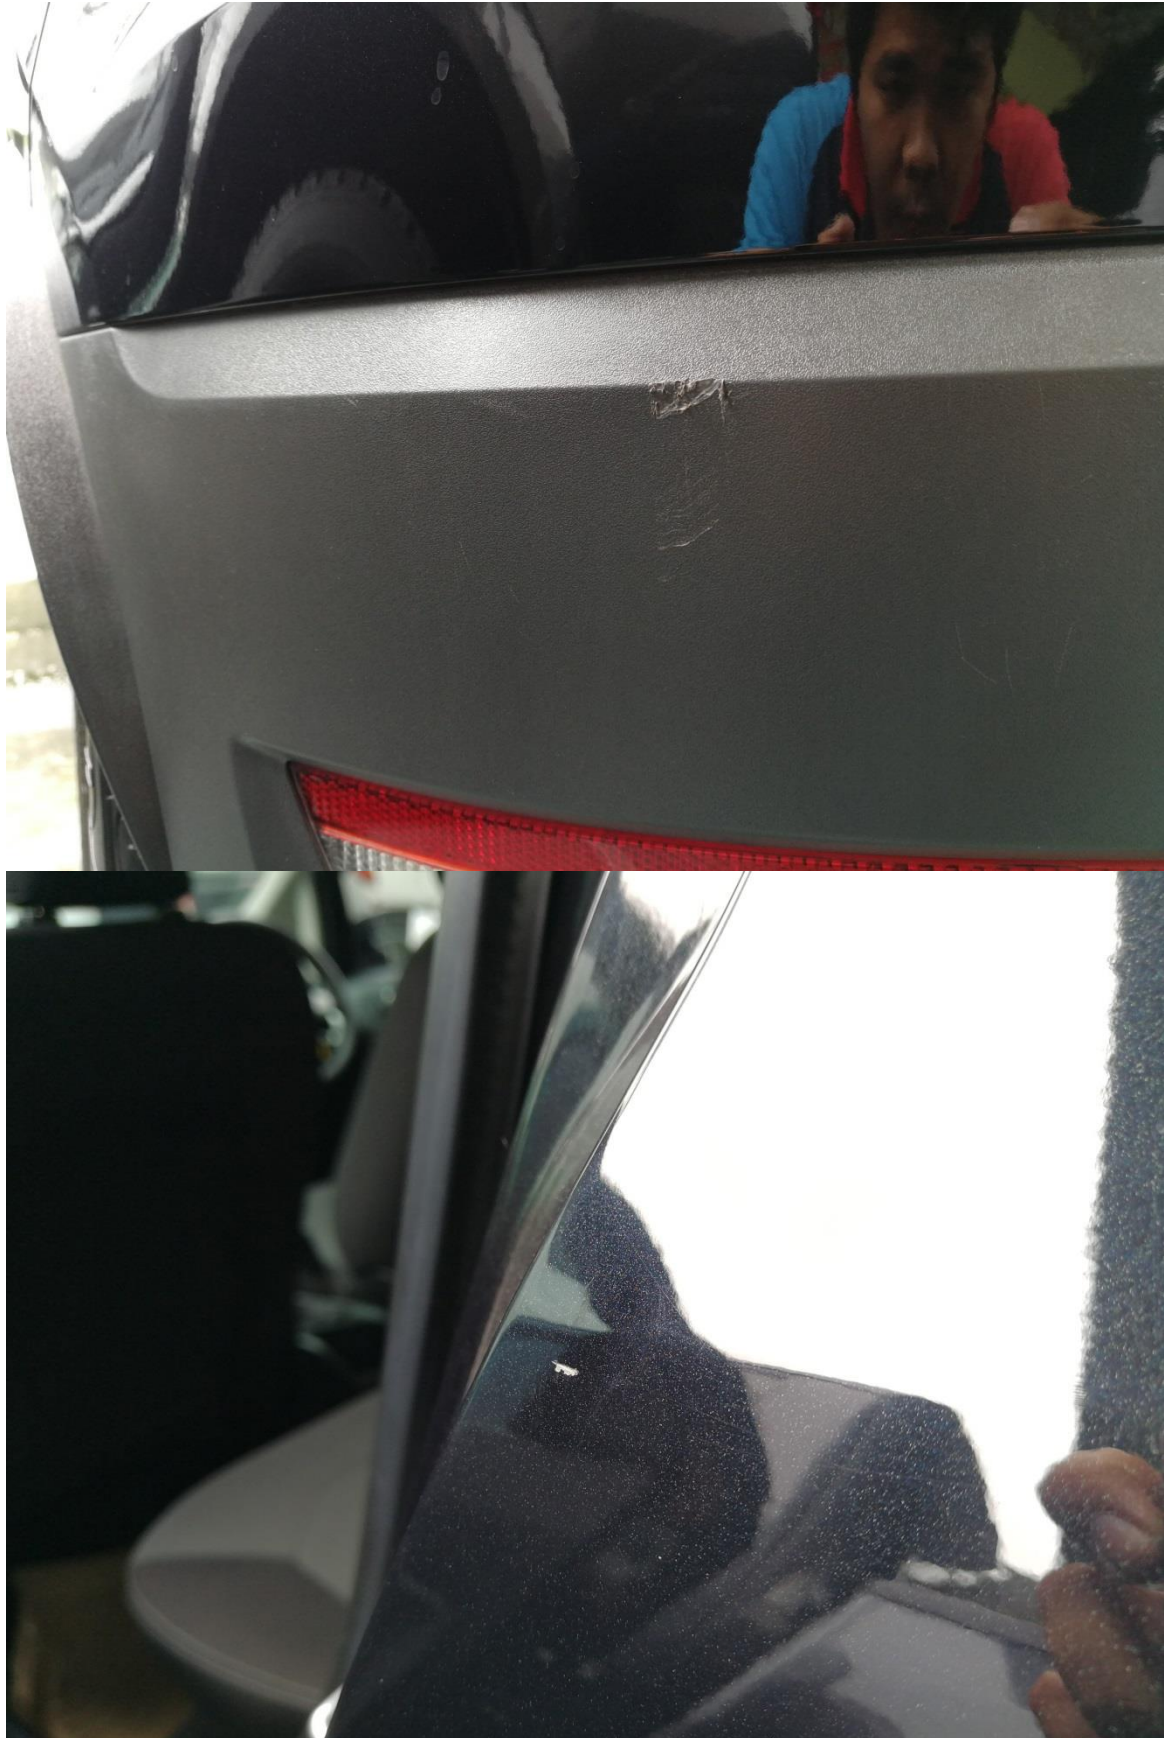
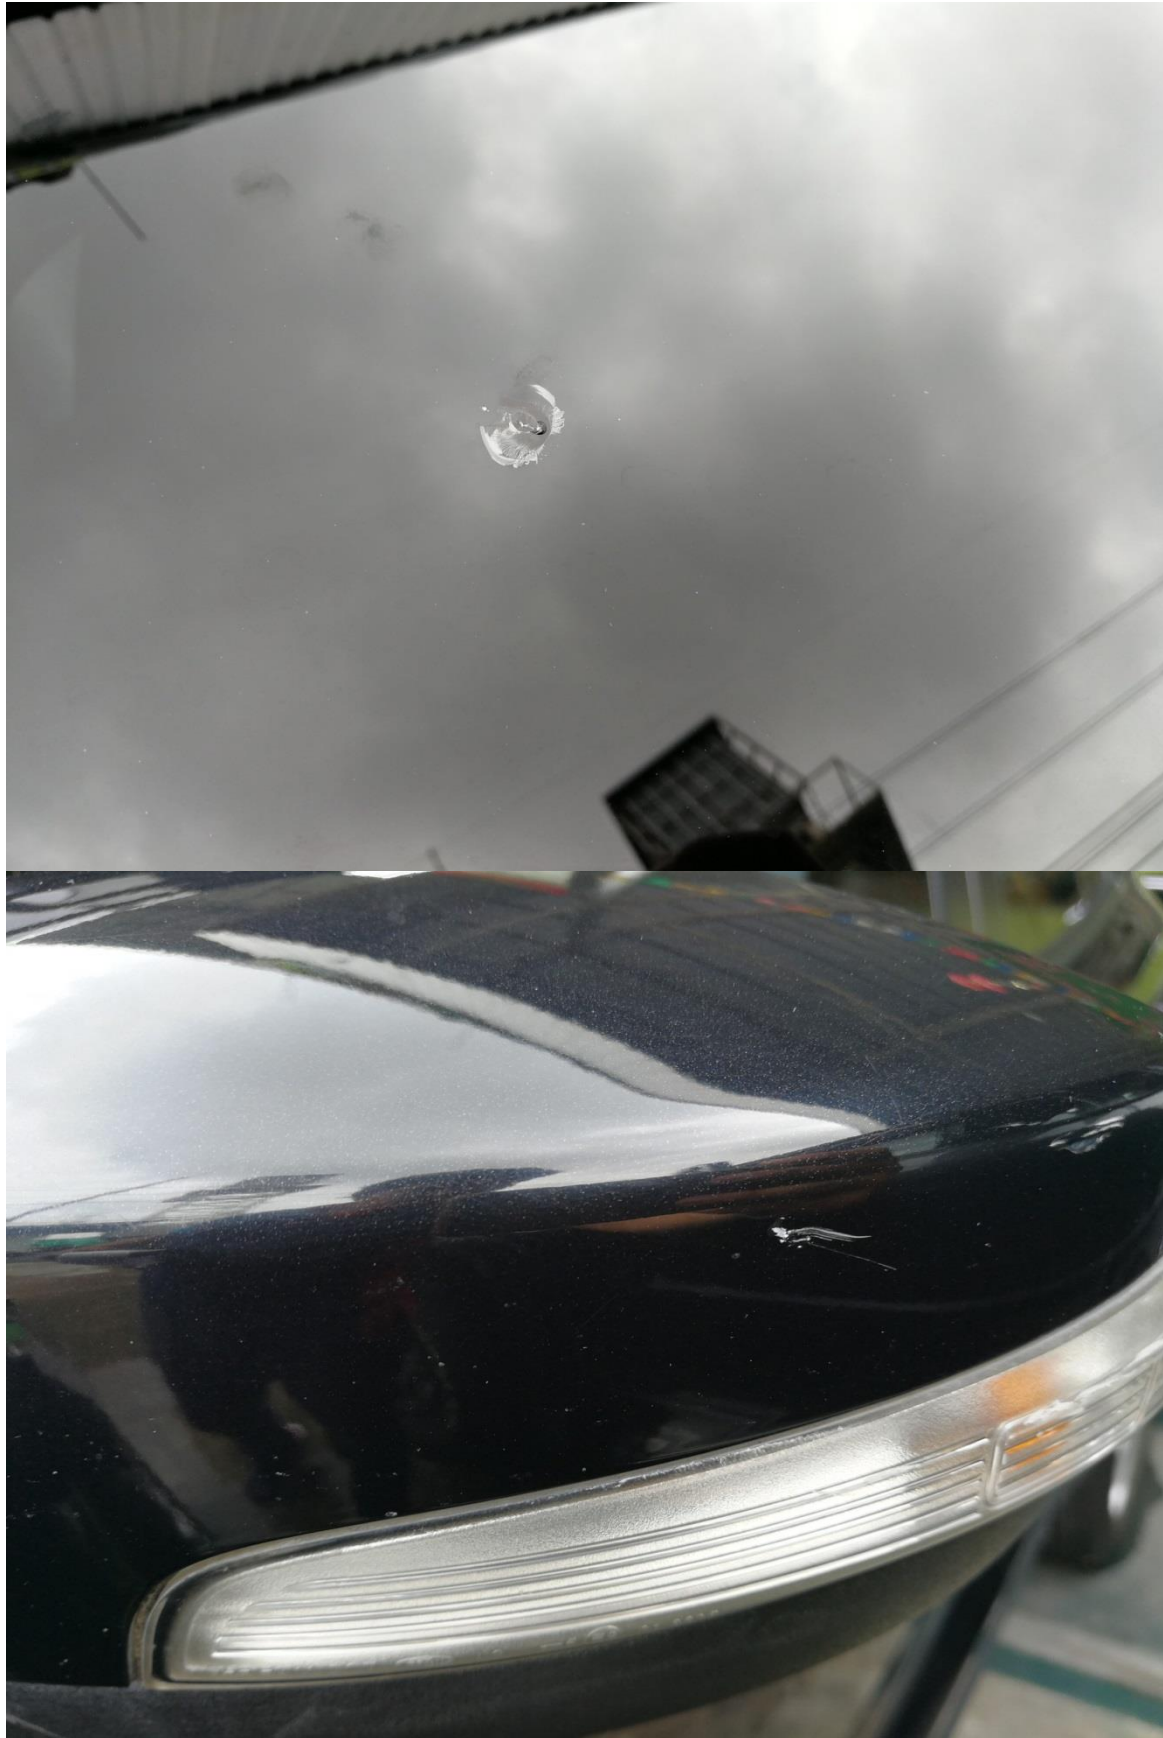
ภาพภายนอก - Exterior Visual Details:

ประตูหน้าซ้าย Front Left Door	ครูด

กระจกมองข้างซ้าย Left Rear Mirror	ครูด

แก้มหลังซ้าย Rear Left Wing	ครูด

กันชนหลัง Rear Bumper	ครูด

ท่อไอเสีย Exhaust	สภาพดีตามอายุการใช้งาน
	เฟืองท้าย Differentia	NA
	เพลาขับ Drive Shafts	สภาพดีตามอายุการใช้งาน
	การทำงานของเปิดปิดประตูทุกบาน All Door Handle Functional	ปกติ
	การทำงานของฝาช่องเติมน้ำมัน Fuel Cap functional	ปกติ
	ช่องเก็บยางอะไหล่ Spare Tire Housing	สภาพดี
	อื่นๆเพิ่มเติม Others	ไฟหน้าแตกหลายงา

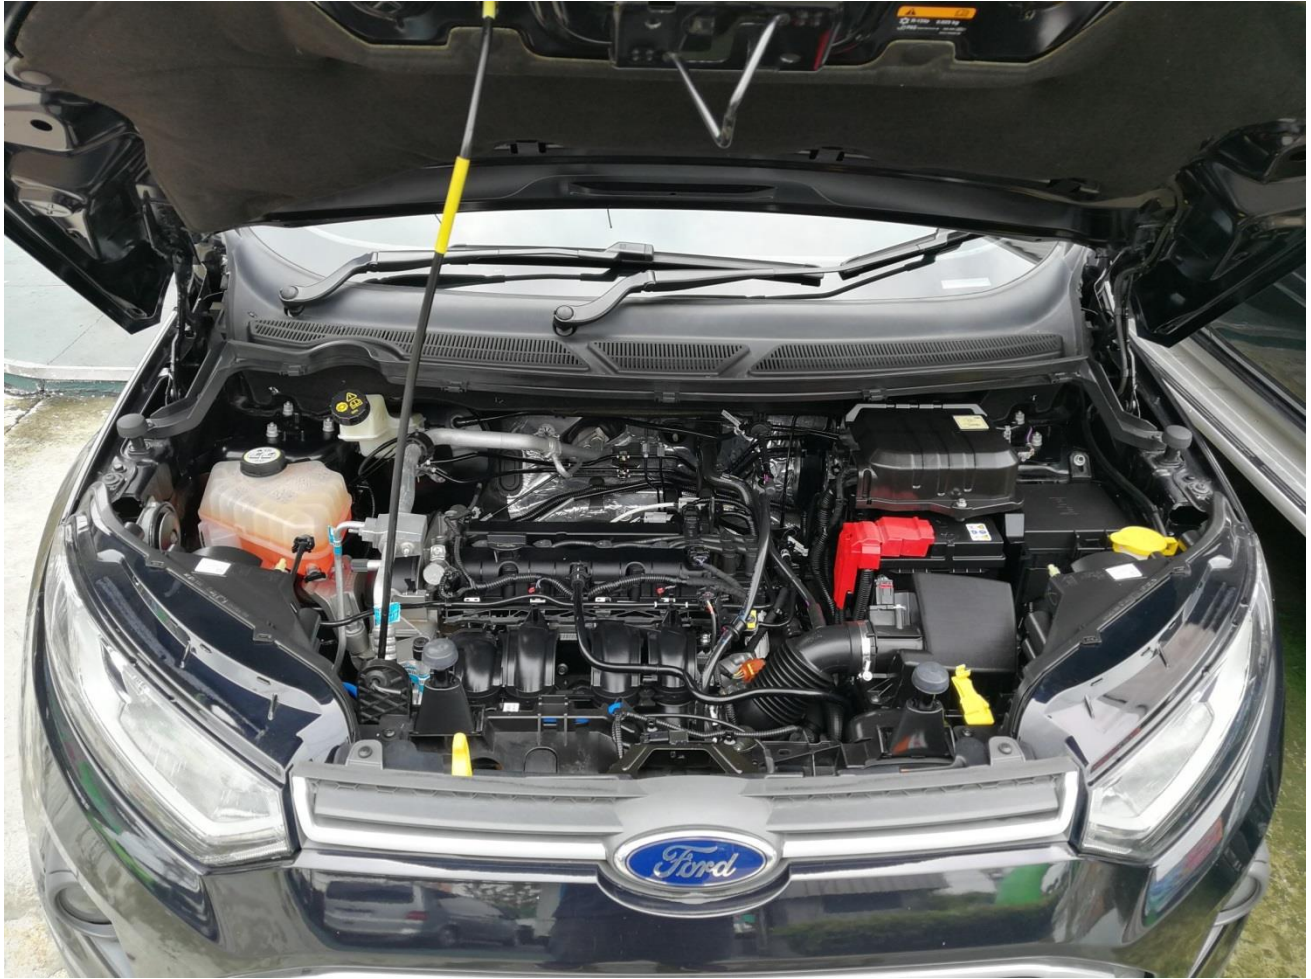
ภาพห้องเครื่อง - Engine Bay Visual Details:

การทดสอบ แบตเตอรี่ Battery Test Note: If state of charge is lower than 80%, battery need to fully recharge before used. (ถ้า state of charge ต่ำกว่า 80% ควรทำการชาร์ต แบตเตอรี่ให้เต็มก่อนใช้งาน)	Battery Test		Charging System Test at 2000 rpm	
		Voltage	11.20 V	Voltage	11.63 V
		Rating	390 CCA	Status	Too low
		Current	170 CCA	Start System Test	
		Internal resistance	15.93 mΩ	Start Voltage	5.28 V
		State of Charge	0 %	Status	Too low
		State of Health	24 %	Max. Load Test at 2000 rpm	
		Status	Replace	Max. Load Voltage	11.66 V
		Test Date	04-10-60	Status	Too low

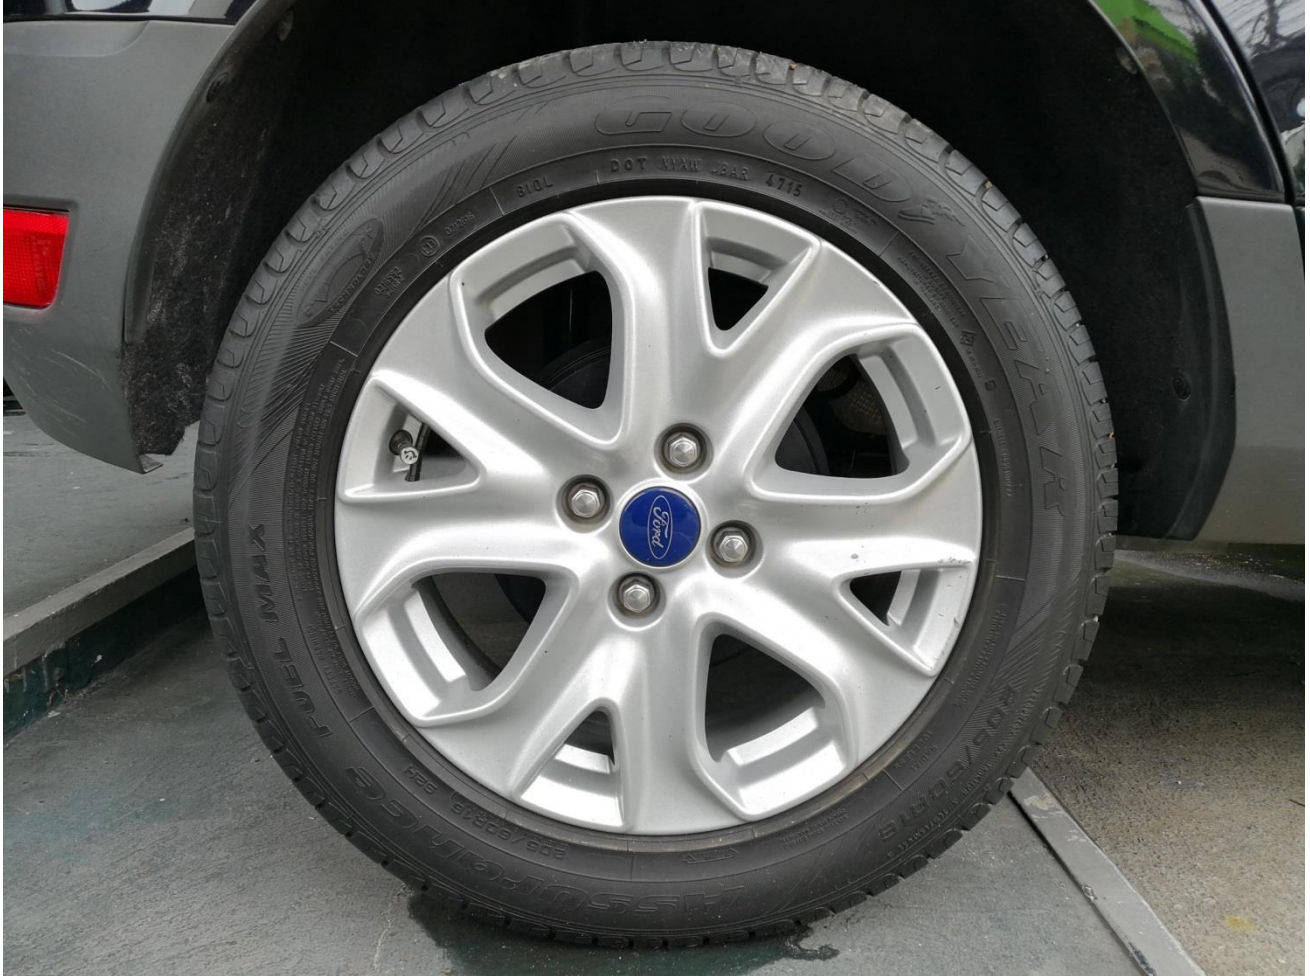
ภาพโดยรวมของยาง ล้อ และ เบรค - Tyres, Wheels & Brakes Visual Details

สภาพยางรถยนต์, เดือน/ปี ผลิต Tyres Appearance, Year	ปียางผลิต 4715 ยางสภาพพอใช้ แนะนำให้เปลี่ยนใหม่
 	สภาพล้อรถ Wheel Rims Appearance	ล้อหลังขวาครูด
 	ยางอะไหล่ และล้อ Spare Tyre & Rim	สภาพปกติ
 	ก้ามเบรค และท่อน้ำมัน Brake Hose Callipers & Pipes	สภาพปกติไม่พบการรั่วซึม
 	ผ้าเบรค (หน้า/หลัง) Brake Pads (Front/Rear)	สภาพดีตามอายุการใช้งาน
 	จานเบรค Brake Discs (Front/Rear)	ควรเจียจานเบรคครั้งต่อไปที่เปลี่ยนผ้าเบรค
 	ดรัมเบรคล้อหลัง Brakes and Drums any No Leakage	สภาพดีตามอายุการใช้งาน
 	การทำงานของเบรคมือ Park Brake function	ระยะการทำงานปกติ
 	คำแนะนำอื่นๆ Other	N/A
