I023/0188-28

Porsche Cayenne 3.0 E-Hybrid SUV 4WD

Jul 6, 2023

Vehicle Inspection Report สรุปผลการตรวจสอบสภาพรถ (Inspection Summary)

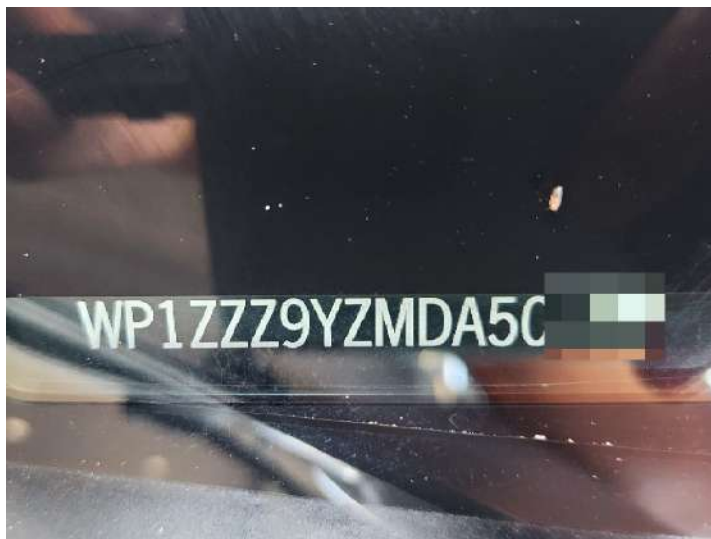
รูปเลขตัวถัง (VIN Picture) : ▾

- ✓ แผ่นเพลทเลขตัวถังมองเห็นได้ชัดเจน
- ✓ ชิ้นส่วนประกอบตัวถังรถ ผ่านการวัดค่าความหนาของสีแล้ว
- ✓ สีรถตรงตามเสาเอกสารถะเบียน

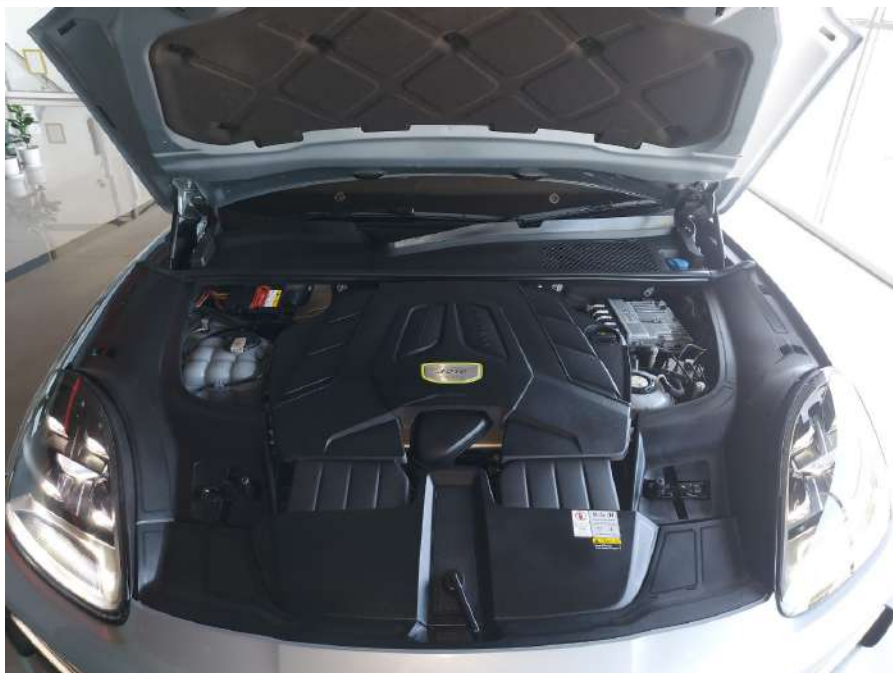
ภาพห้องเครื่อง

- ✓ รอบเดินเบาของเครื่องยนต์ปกติ
- ✓ ไม่มีปัญหาการสตาร์ทเครื่อง
- ✓ ระบบระบายความร้อนเครื่องยนต์แสดงค่าปกติ
- ✓ ไม่เกิดเสียงจากชิ้นส่วนหรือสายพานหน้าห้องเครื่อง
- ✓ ระบบเบรคไม่มีรอยร้าวซึม
- ✓ เครื่องยนต์ไม่มีคราบ/รอยร้าวซึม

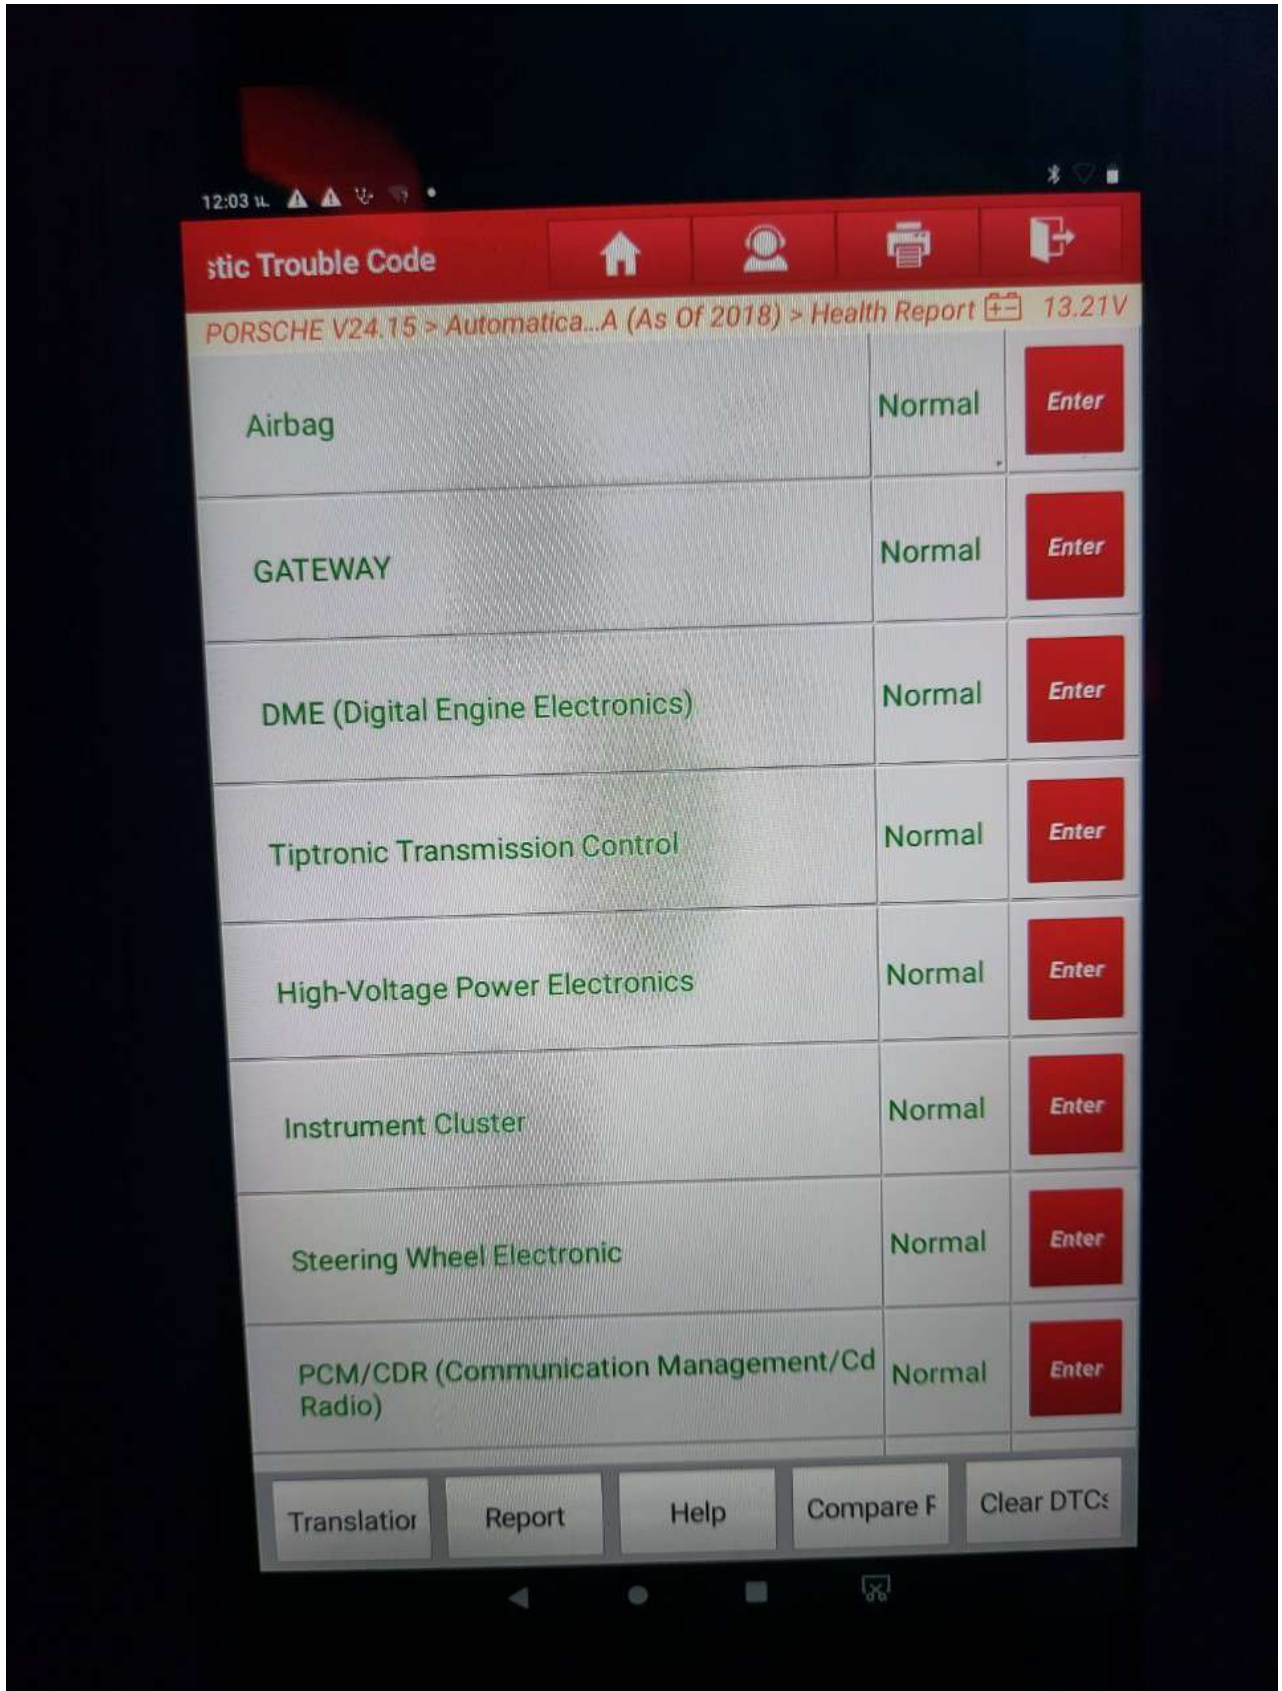
ภาพ OBD

2.17 ตรวจจับพฤติกรรมการขับขี่, ความเร็ว และเครื่องยนต์
OBD II On-Board Diagnostics (OBD)

ดี (Good)
