**I023/0203-31**

Mazda CX-5 2.2 XDL 4WD

Jul 24, 2023

## Vehicle Inspection Report สรุปผลการตรวจสภาพรถ (Inspection Summary)

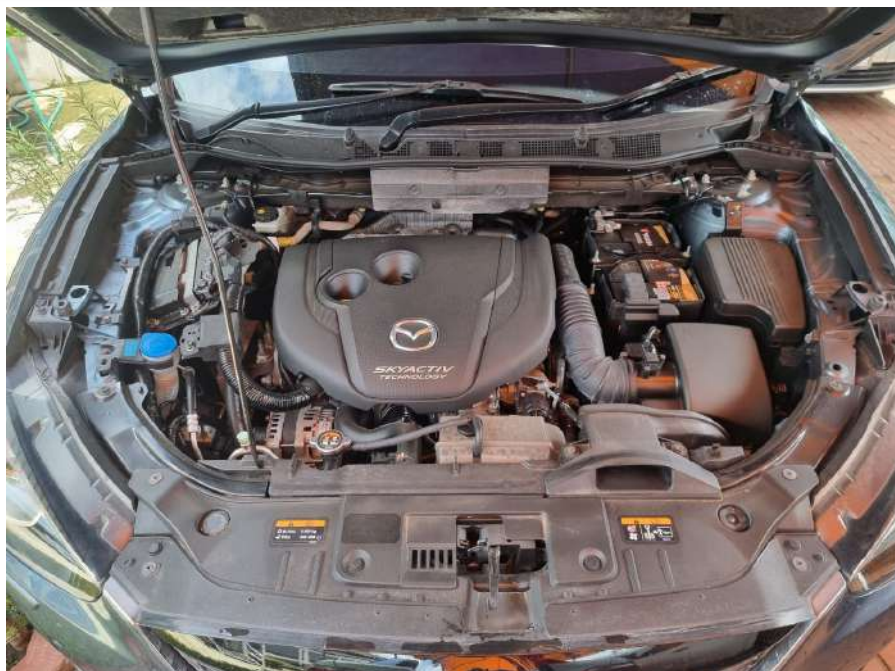
### ภาพห้องเครื่อง

4.1 เครื่องยนต์ไม่พบการรั่วซึม No any leak on engine

4.9 ระดับของเหลว Fluid Level

4.10 การรั่วไหลของน้ำมัน Fluid Leaks

4.20 แบตเตอรี่ไม่รั่ว และชุดยึด ไม่มีสนิม  
 No any leak on battery and no corrosion on battery support bracket

สตาร์ทติด ( Start Normally )

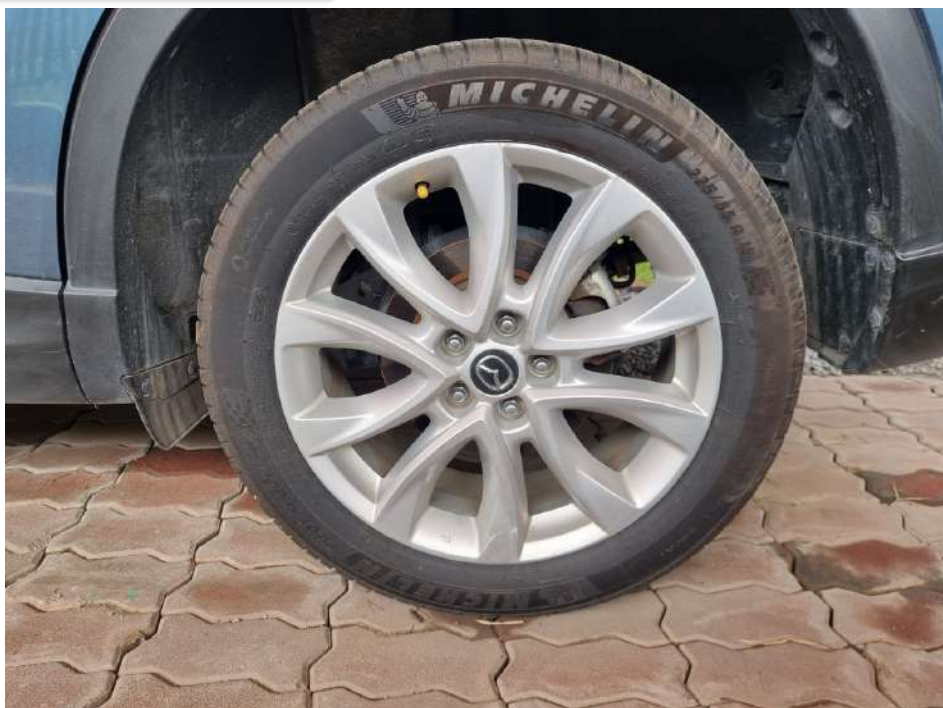
#### ขอบยาง ล้อ

5.1 สภาพยางรถยนต์, สปีดอาร์/ปีผลิต Tires Appearance, Year

20/21

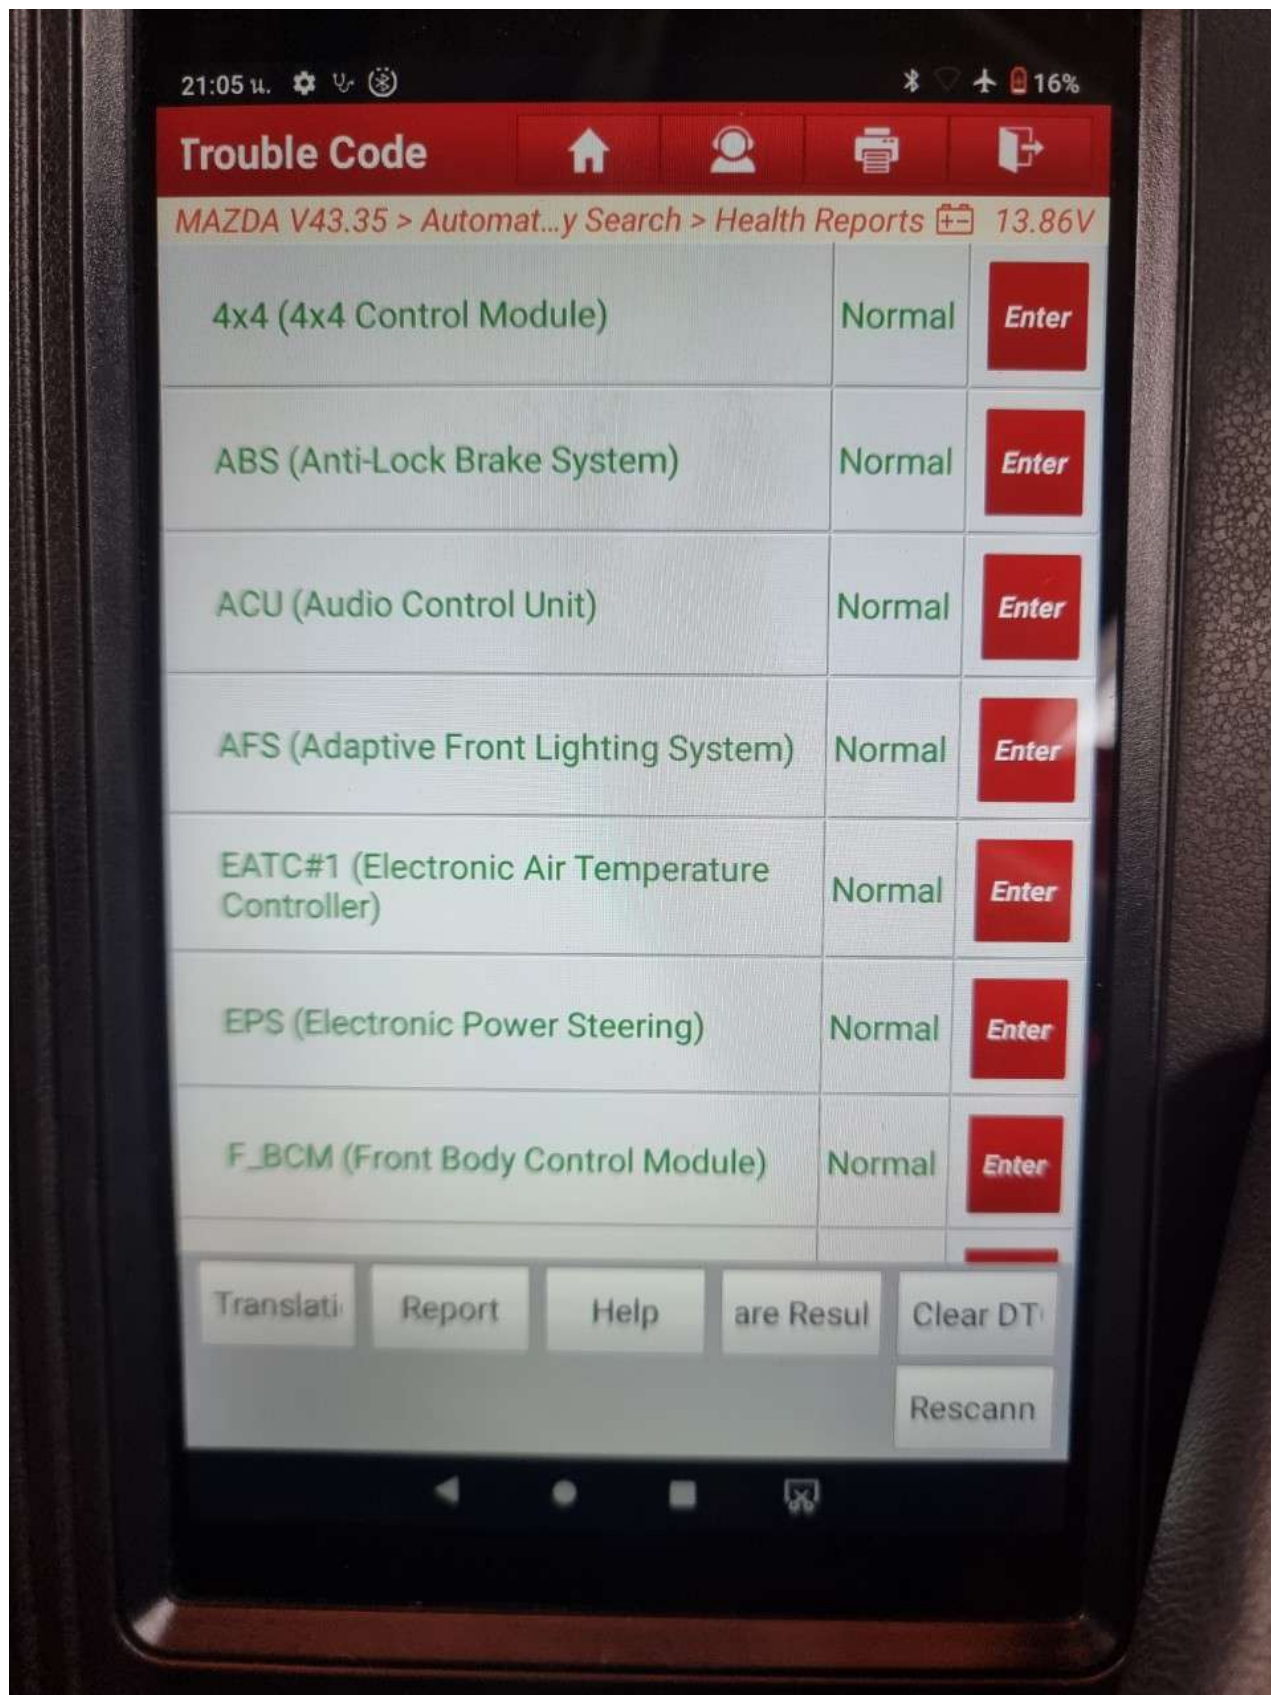
ภาพ OBD

1.5 ระบบการทำงานภายในรถยนต์ OBD II On-Board Diagnostics (OBD)

2.17 ตรวจจับพฤติกรรมรถ, ความเร็ว และเครื่องยนต์  
OBD II On-Board Diagnostics (OBD)
