Vehicle Inspection Report

ยี่ห้อ/รุ่น (Brand/Model): NISSAN TEANA 2.0 AT	วันที่ตรวจสอบรถยนต์ (Date of Inspection): 6-11-61
หมายเลขตัวถัง (VIN): MNTBDUJ32Z0015360	เลขคำขอบริการ (Job No.) : I018/0191-010
หมายเลขเครื่องยนต์ (Engine No.): MR20 030960R	Vehicle Picture:  
ปีที่ผลิต (Build Date): 2013	
สีรถ (Color): ดำ	
ระยะทางการใช้งาน (Mileage): 159,569 ก.ม.	
หมายเลขทะเบียน (No. Plate): 2กย 7530	
วันครบกำหนดชำระภาษี (Registration Expiry): 4 พ.ย. 62	
ชื่อลูกค้า Customer Name: REGENT HOME CAR รีเจนท์ โฮม คาร์	
ที่อยู่ (Address): รัชดาฯ-ห้วยขวาง-ลาดพร้าว-เพชรบุรีตัดใหม่	
โทรศัพท์ (Tel):	
สถานที่ตรวจสอบรถ (Inspection Place): REGENT HOME CAR รีเจนท์ โฮม คาร์

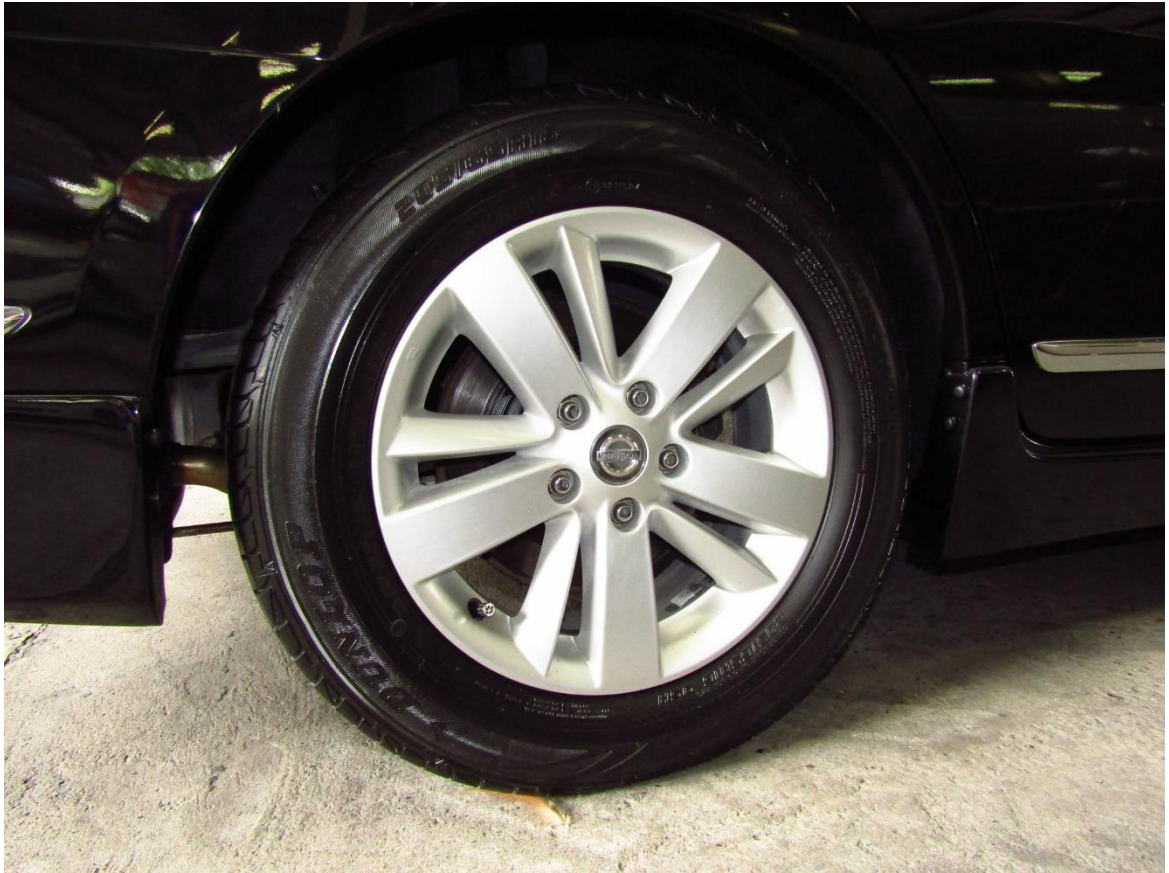
ภาพโดยรวมของยาง ล้อ และ เบรค - Tyres, Wheels & Brakes Visual Details:

จานดิสเบรค Brake Discs (Front/Rear)	ควรเจียจานเบรคครั้งต่อไปที่เปลี่ยนผ้าเบรค
