# Vehicle Inspection Report

## สรุปผลการตรวจสอบ (Inspection Summary)

ยี่ห้อ/รุ่น (Make/Model): BMW X1 SDrive20d Highline	วันที่ตรวจสอบรถยนต์ (Date of Inspection): 7.6.60
เลขตัวถัง (VIN): MMFVN340XOVR03237	เลขคำขอบริการ (Job No.): I017/015-007
เลขเครื่องยนต์ (Engine No.): 74087937

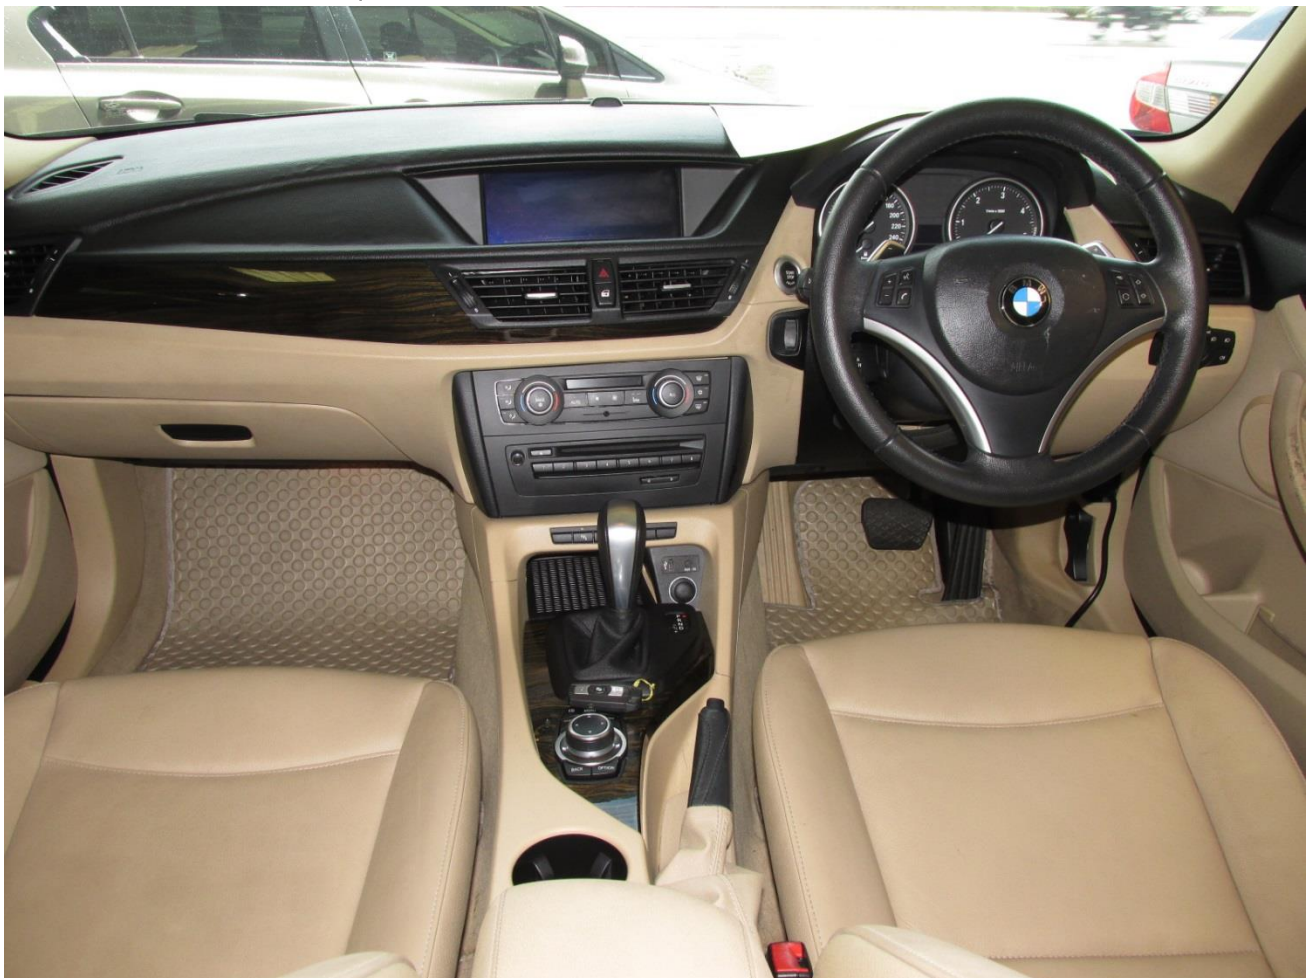
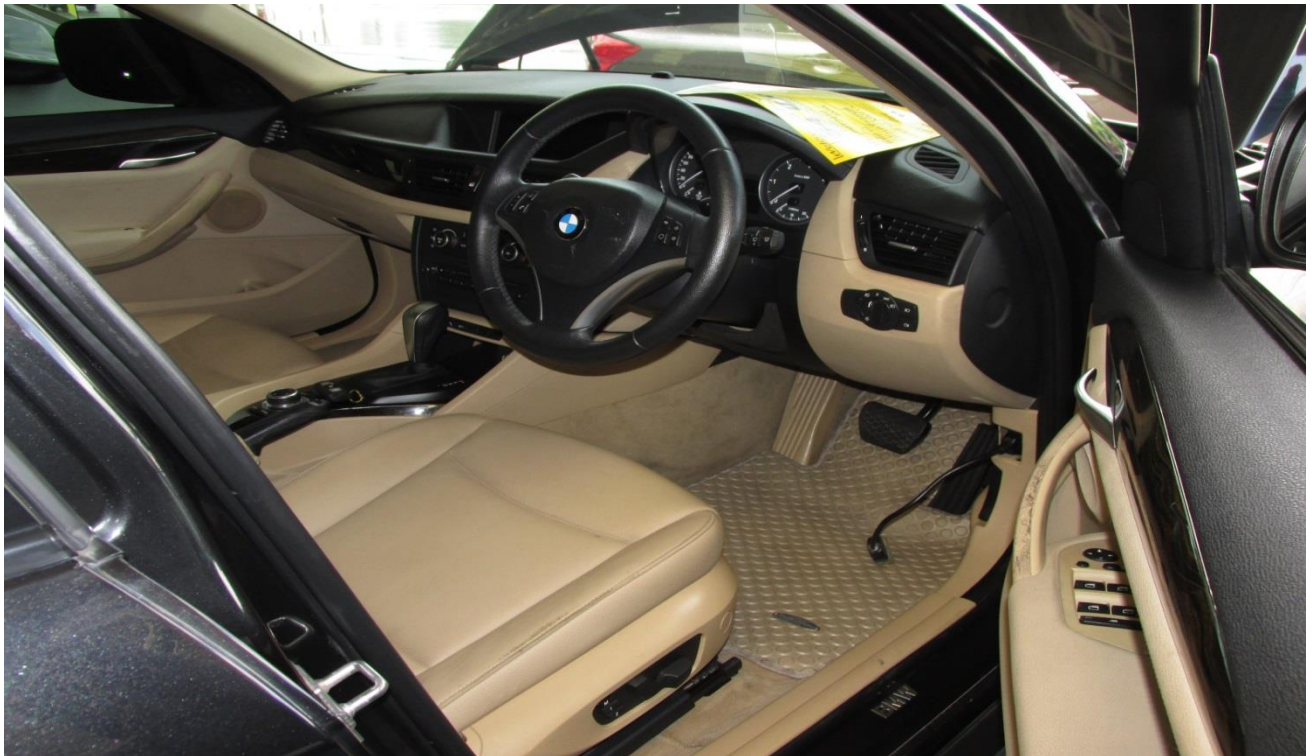
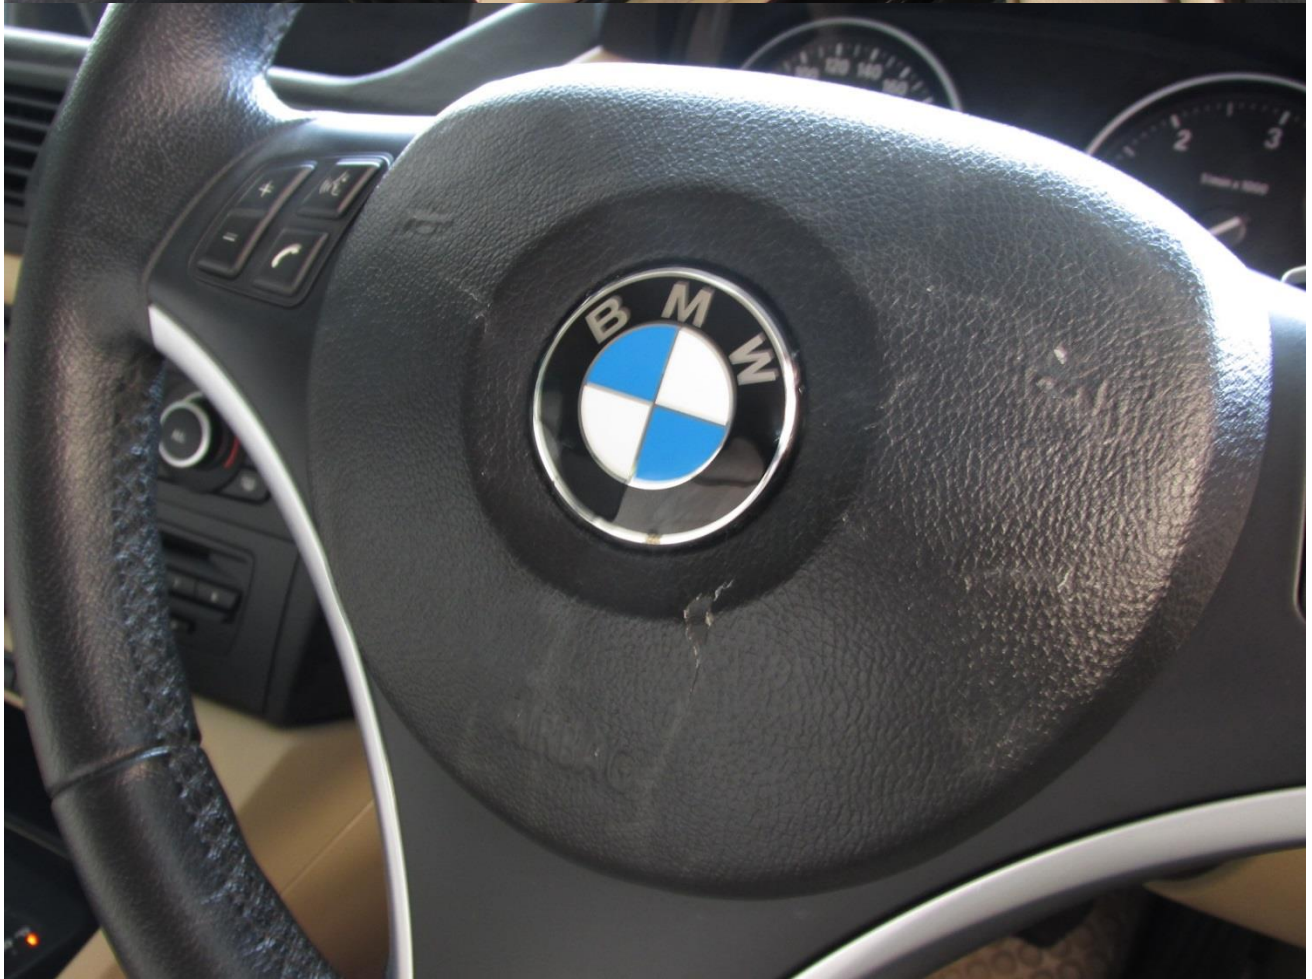
## ภาพภายในด้านหน้า หลัง และ จุดบกพร่อง - Interior Visual Details (Front, Rear and/or Defect):

อื่นๆ เพิ่มเติม เช่น กลิ่น เศษกระดาษ Odor and Other	พวงมาลัยมีรอยหนังสือขีดข่วน

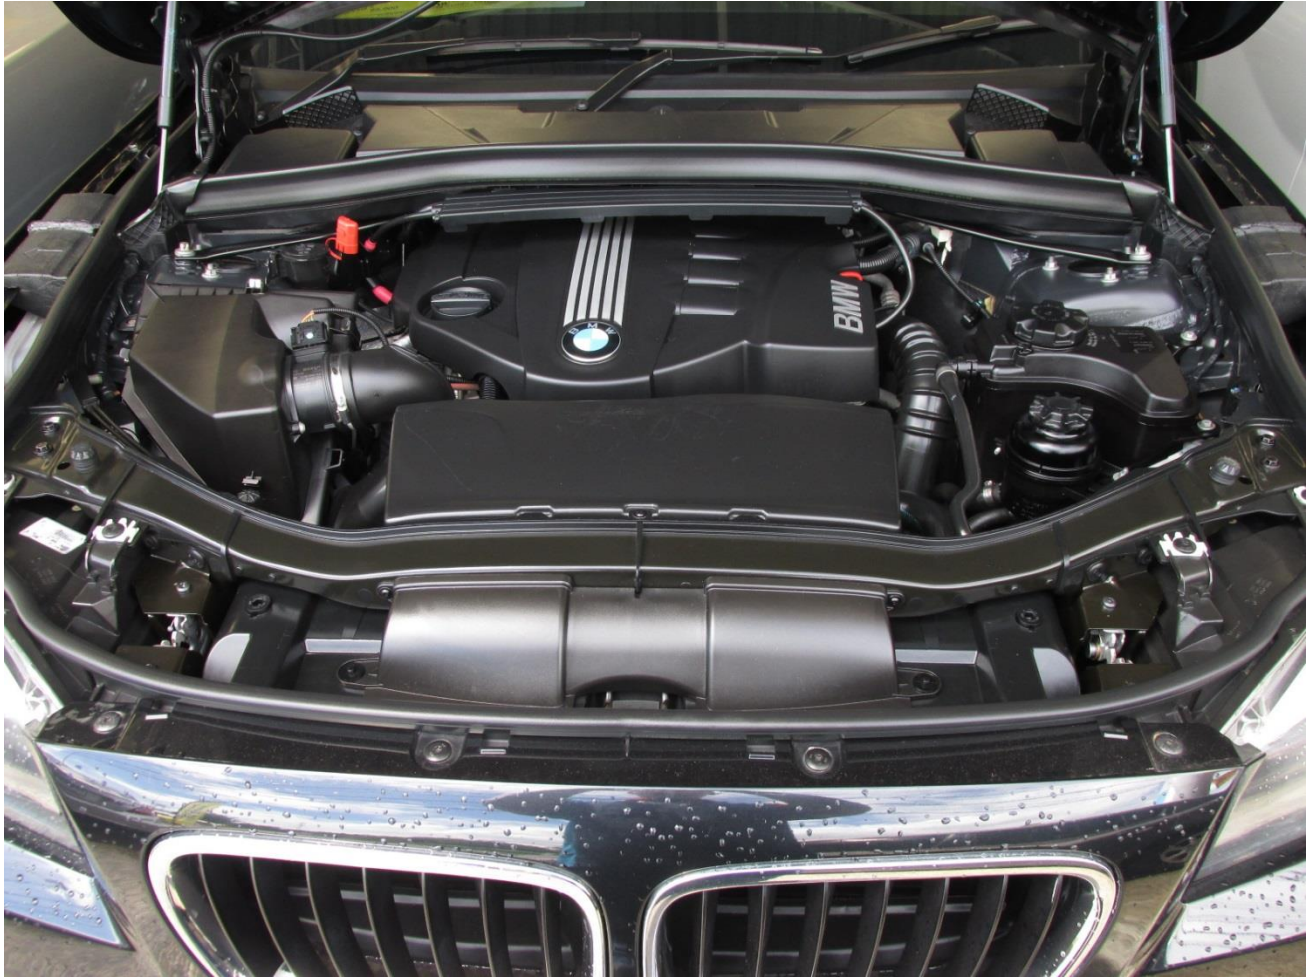
ภาพห้องเครื่อง - Engine Bay Visual Details:

Battery Test																																							
Voltage	12.15 V																																						
Rating	700 CCA																																						
Current	607 CCA																																						
Internal resistance	4.46 mΩ																																						
State of Charge	35 %																																						
State of Health	72 %																																						
Status	Good																																						
Test Date	7.6.60																																						
Charging System Test at 2000 rpm																																							
Voltage	13.36 V																																						
Status	Normal																																						
Start System Test																																							
Start Voltage	9.39 V																																						
Status	Normal																																						
Max. Load Test at 2000 rpm																																							
Max. Load Voltage	14.21 V

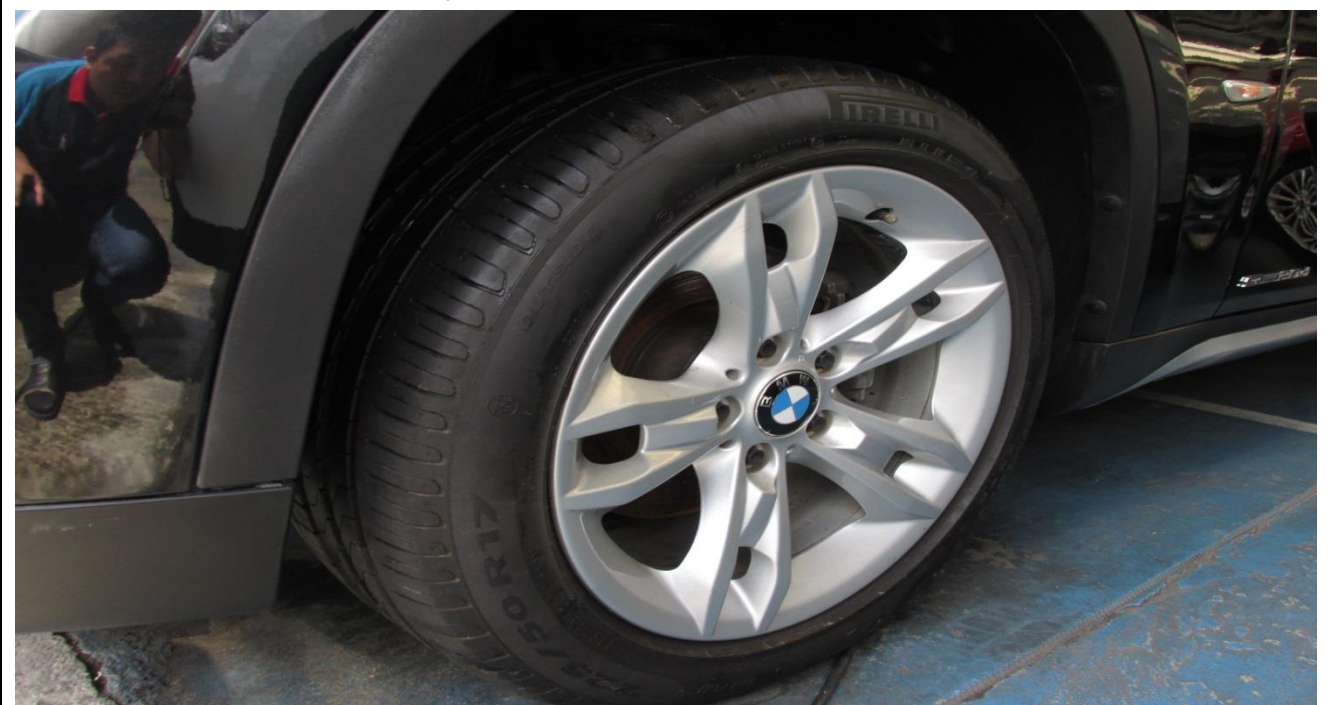
### ภาพโดยรวมของยาง ล้อ และ เบรค - Tyres, Wheels & Brakes Visual Details:

จานเบรค Brake Discs (Front/Rear)	ควรเจียจานเบรคครั้งต่อไปที่เปลี่ยนผ้าเบรค
