# Vehicle Inspection Report

## สรุปผลการตรวจสอบ (Inspection Summary)

| ยี่ห้อ/รุ่น (Brand/Model): TOYOTA COROLLA ALTIS 1.6E AT CNG | วันที่ตรวจสอบรถยนต์ (Date of Inspection): 16.10.61 |
| หมายเลขตัวถัง (VIN): MR053ZEE106225697 | เลขคำขอบริการ (Job No.): I018/195-014 |

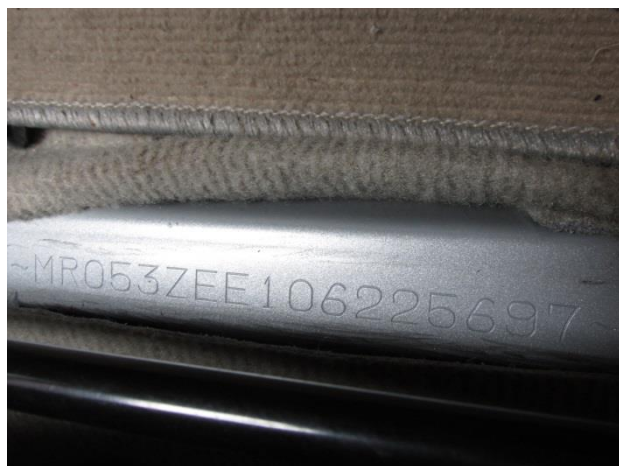
รูปเลขตัวถัง (VIN Picture):

เกา เลขตัวรถ MR053ZEE106225697 อยู่ที่ ได้ที่นั่งขวา

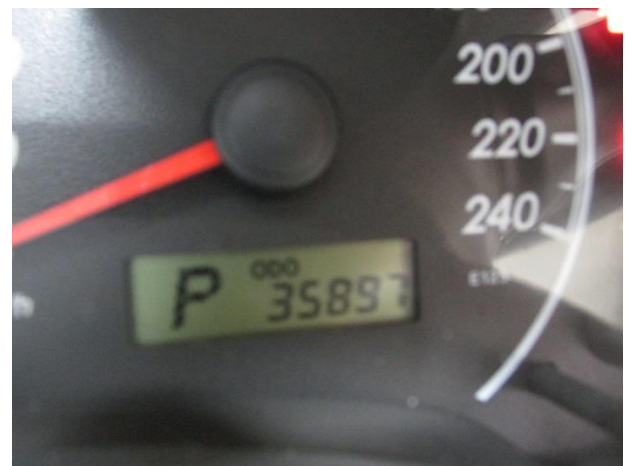
รูปเลขไมล์ (Mileage Picture):

| ระยะการใช้งาน(Mileage): 35,897ก.ม | |

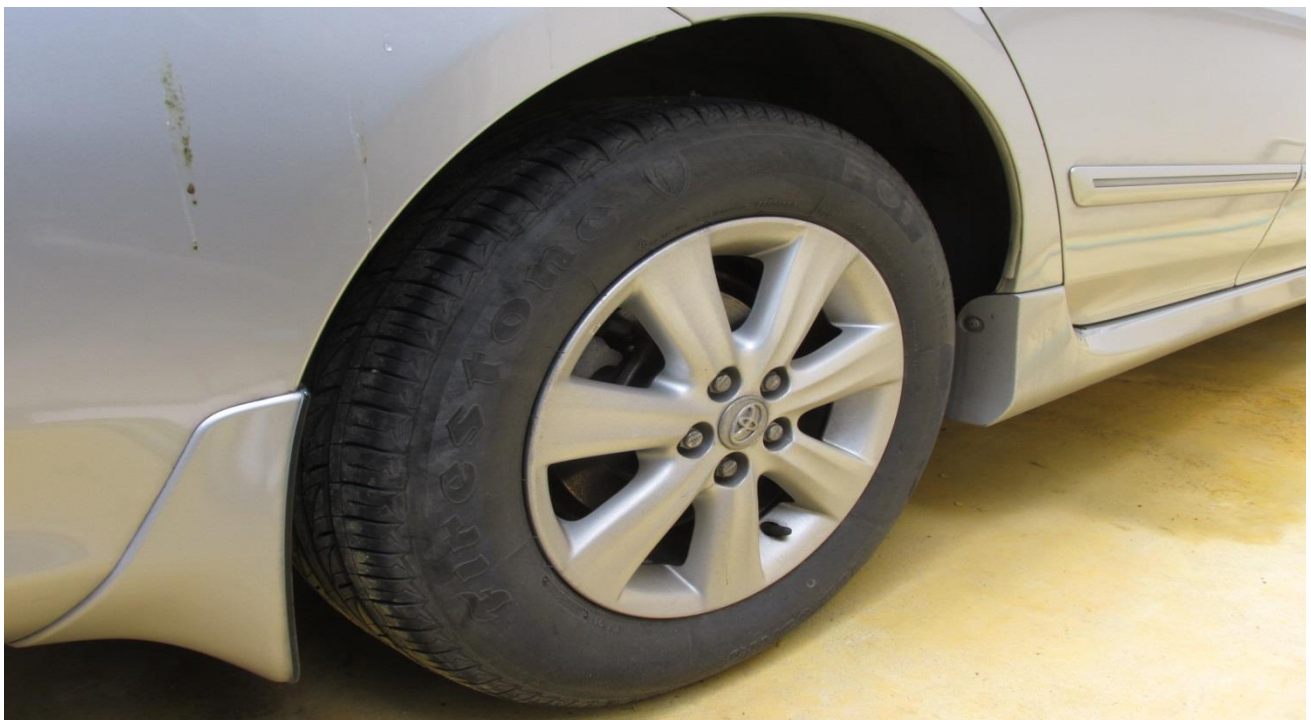
### ภาพโดยรวมของยาง ล้อ และ เบรค - Tyres, Wheels & Brakes Visual Details:

| | จานดิสเบรค(หน้า/หลัง)<br>Brake Discs (Front/Rear) | ควรเจียจานเบรคครั้งต่อไปที่เปลี่ยนผ้าเบรค |

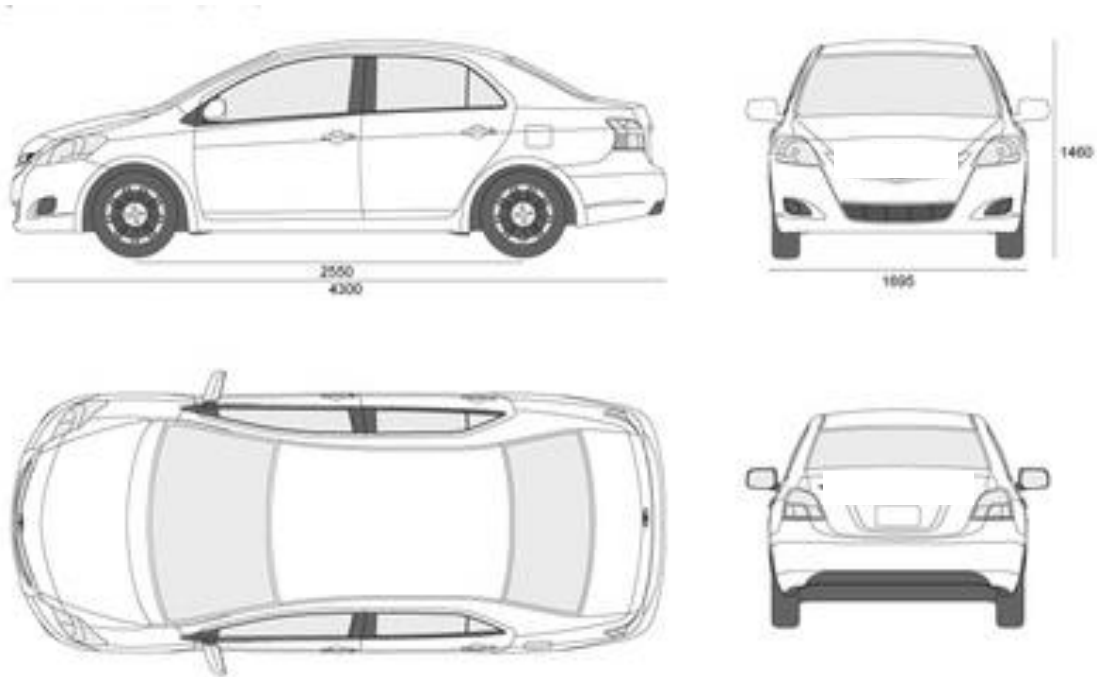
ความหนาสีรอบรถเก๋ง 3,4 และ 5 ประตู - Paint Thickness on 3,4 and 5 door car:

| ชิ้นส่วนยานยนต์ | ความหนาสี Paint Thickness (µm) | | | |
|---|---|---|---|---|
| Front Wing (RH) | 189 | 187 | 160 | 179 |
| Front Wing (LH) | 201 | 196 | 188 | 195 |
| Front Door (RH) | 201 | 152 | 163 | 172 |
| Front Door (LH) | 193 | 164 | 156 | 171 |
| Rear Door (RH) | 232 | 182 | 178 | 197 |
| Rear Door (LH) | 242 | 213 | 226 | 227 |

| ชิ้นส่วนยานยนต์ | ความหนาสี Paint Thickness (µm) | | | |
|---|---|---|---|---|
| Rear Wing (RH) | 234 | 159 | 171 | 188 |
| Rear Wing (LH) | 160 | 186 | 176 | 174 |
| Bonnet | 196 | 191 | 177 | 188 |
| Roof | 178 | 142 | 136 | 152 |
| Boot/Tail Gate | 137 | 218 | 203 | 186 |
