Vehicle Inspection Report

สรุปผลการตรวจสอบ (Inspection Summary)

ยี่ห้อ/รุ่น (Brand/Model): MERCEDES BENZ C350e HIBRID	วันที่ตรวจสอบรถยนต์(Date of Inspection): 13/11/63
หมายเลขตัวถัง (VIN): WDD2050476C017944	เลขคำขอบริการ (Job No.): I020/0036-14
หมายเลขเครื่องยนต์ (Engine No.): 27492030668370	<p>Vehicle Picture:</p>  
ปีที่ผลิต (Build Date): 2016	
สีรถ (Color): เทา	
ระยะการใช้งาน(Mileage): 8,219 กม.	
หมายเลขทะเบียน (No. Plate): 5 กพ 9893	
วันครบกำหนดชำระภาษี (Registration Expiry): 16 ก.พ. 64	
ชื่อลูกค้า(Customer Name) : สิทธิ ออโต้	
ที่อยู่(Address): ถ.กาญจนาภิเษก	
โทรศัพท์ (Tel): 092-891-5554	
สถานที่ตรวจสอบรถ (Inspection Place):ถ.กาญจนาภิเษก

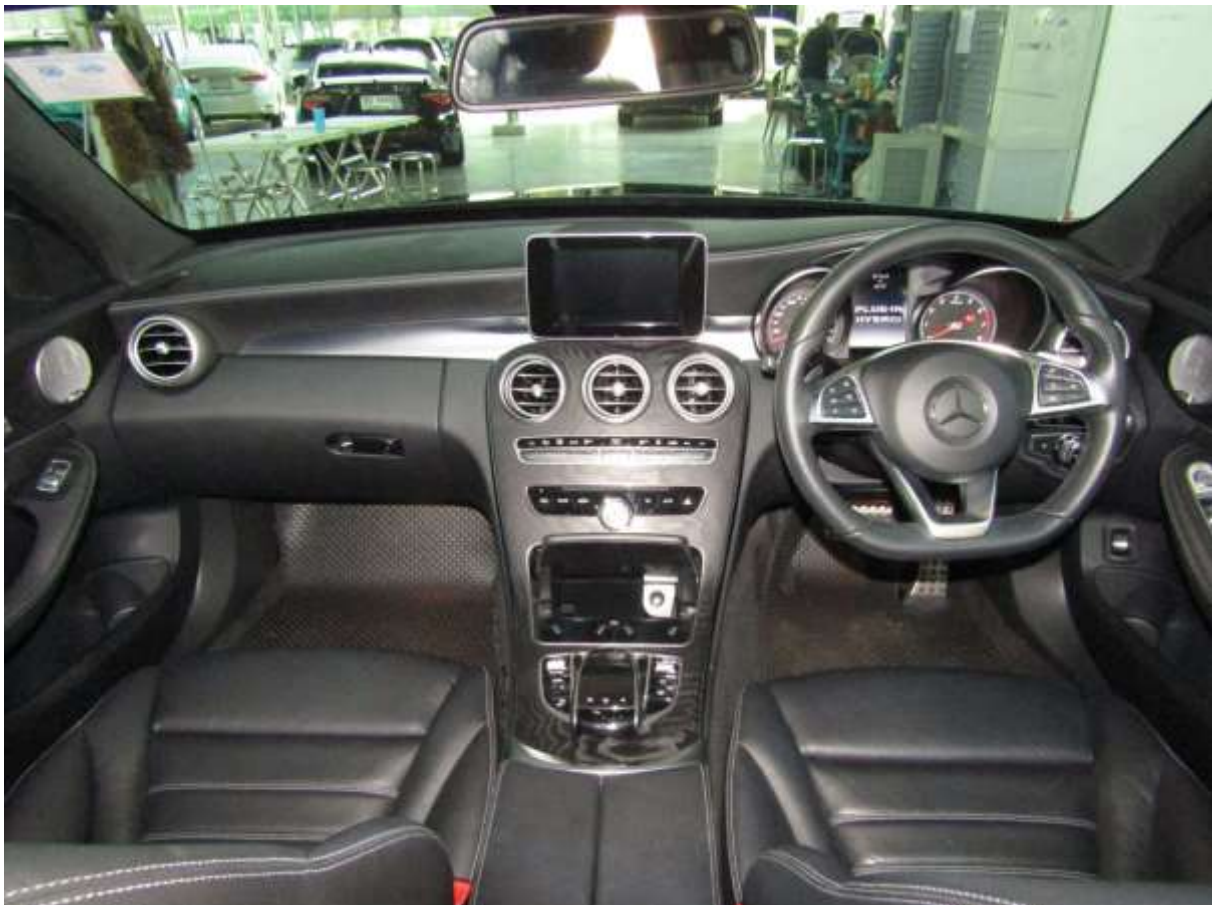
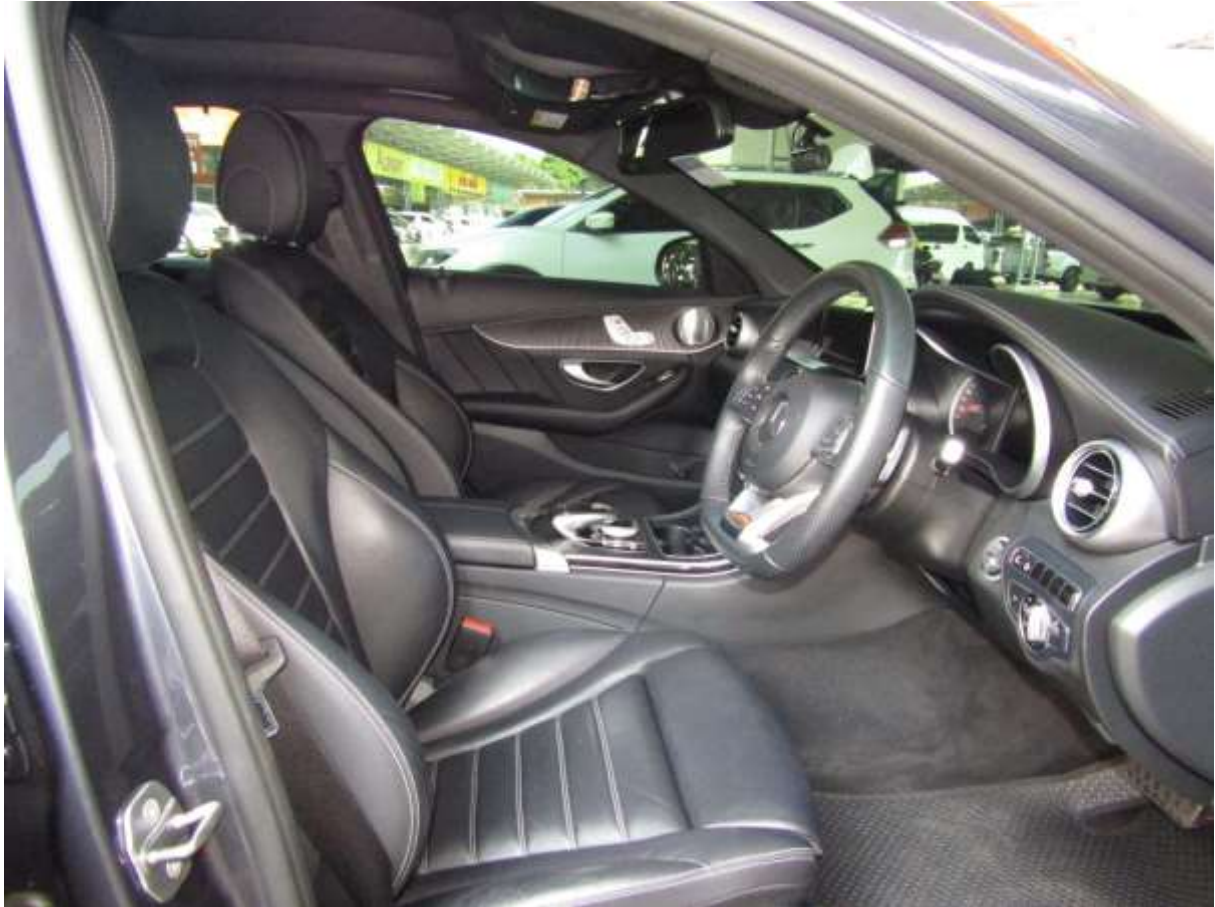
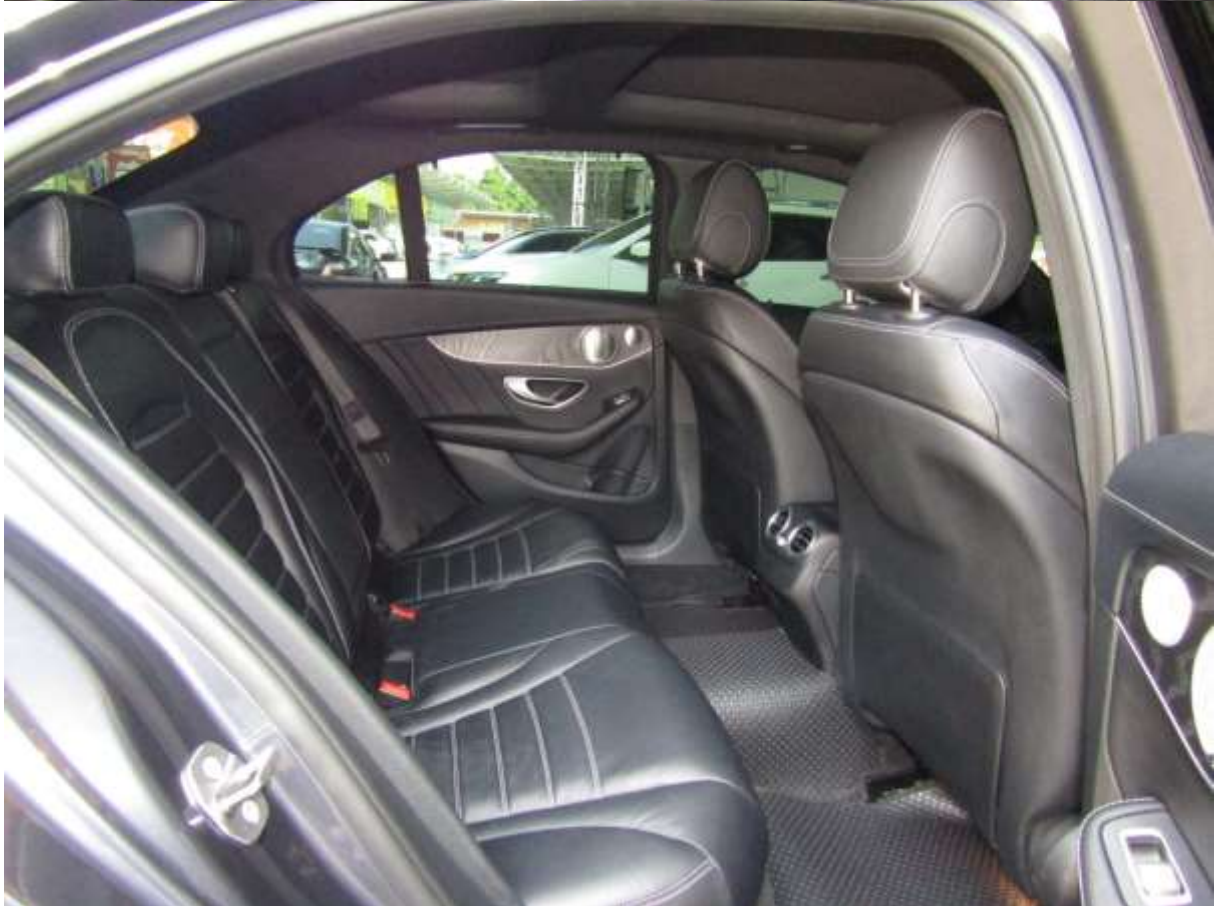
ที่นั่ง สภาพ Seat Appearance	สภาพดีตามอายุการใช้งาน
	การทำงาน การปรับ และการล็อคเบาะ Seat Adjust functional	ทำงานได้ดี
	สภาพ รางได้เบาะ Seat slide adjust rail	สภาพดีตามอายุการใช้งาน
	เข็มขัดนิรภัย Seat Belts	สภาพดีตามอายุการใช้งาน

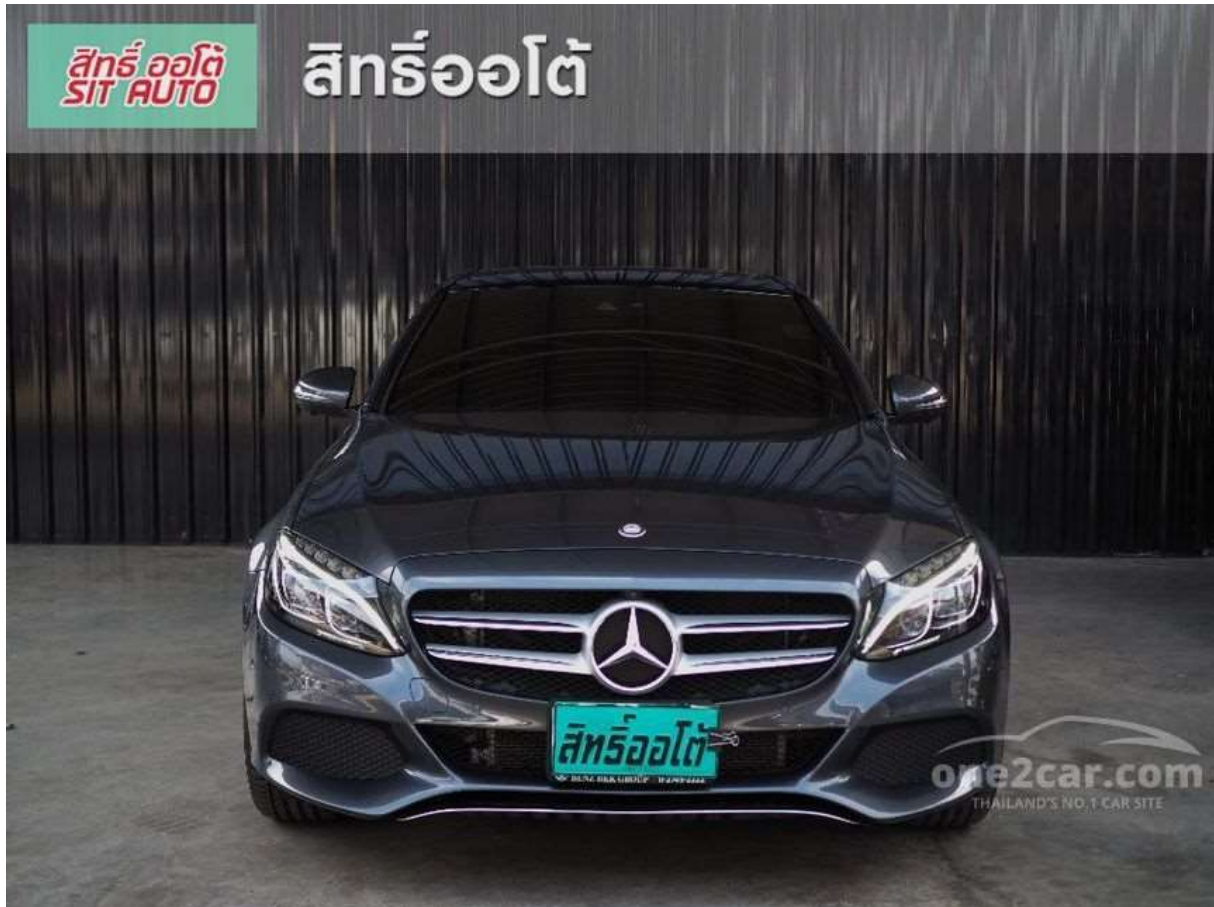
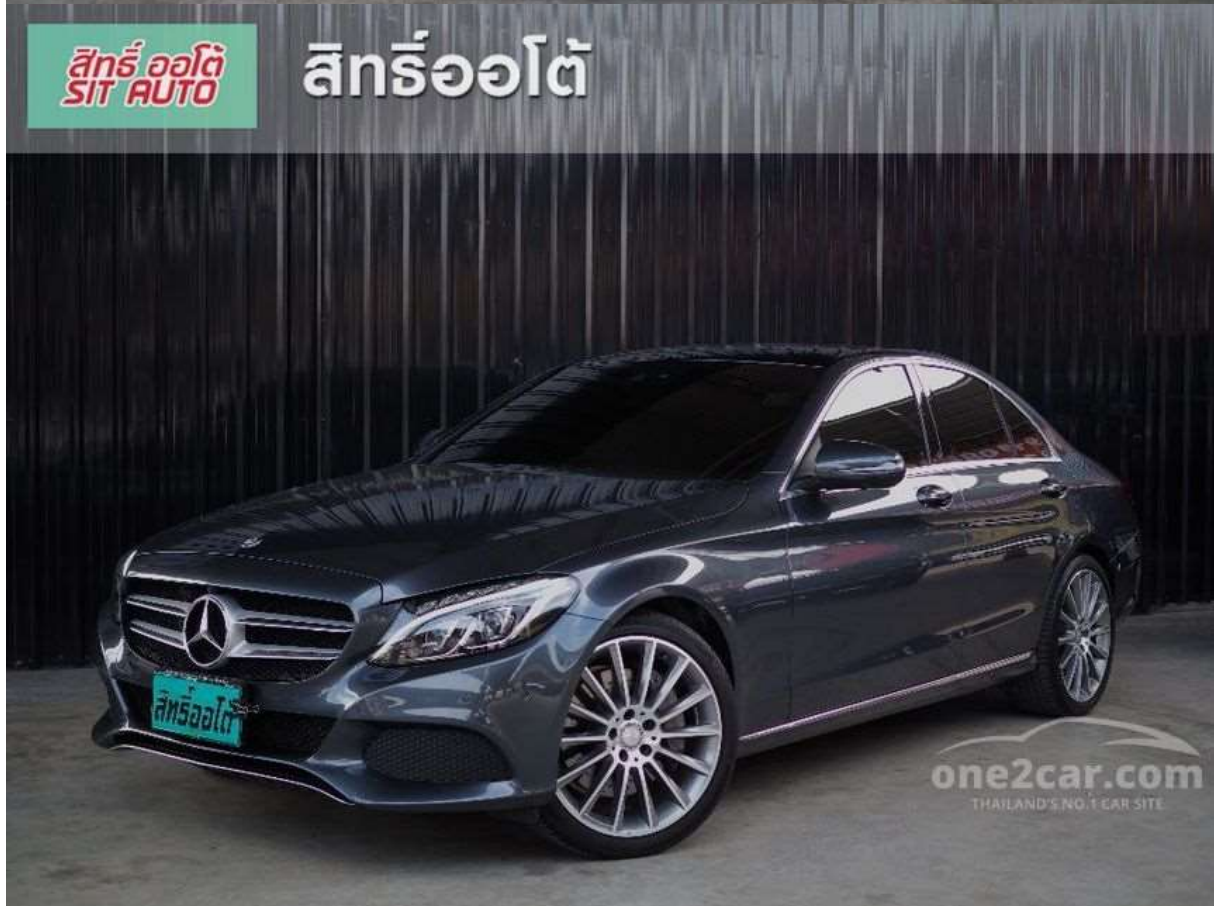
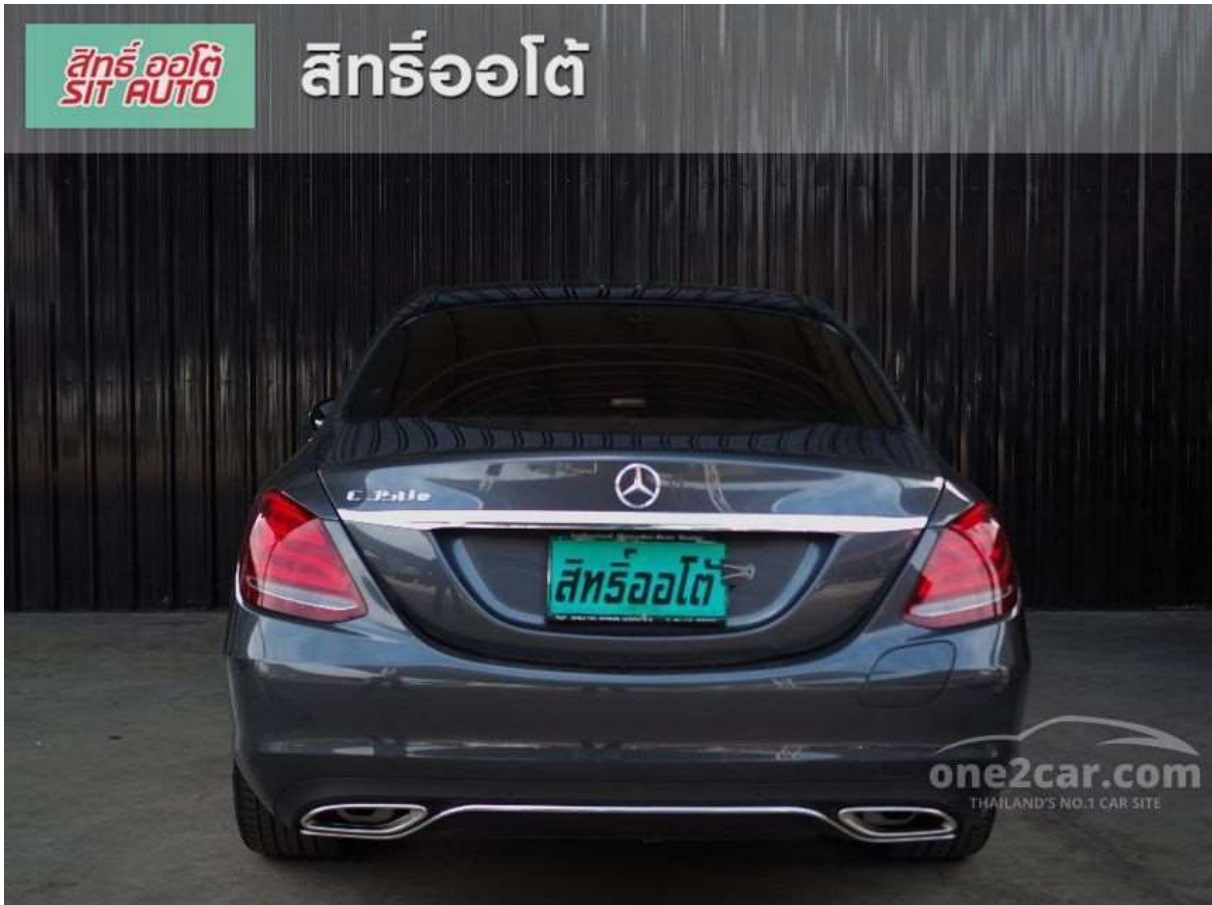
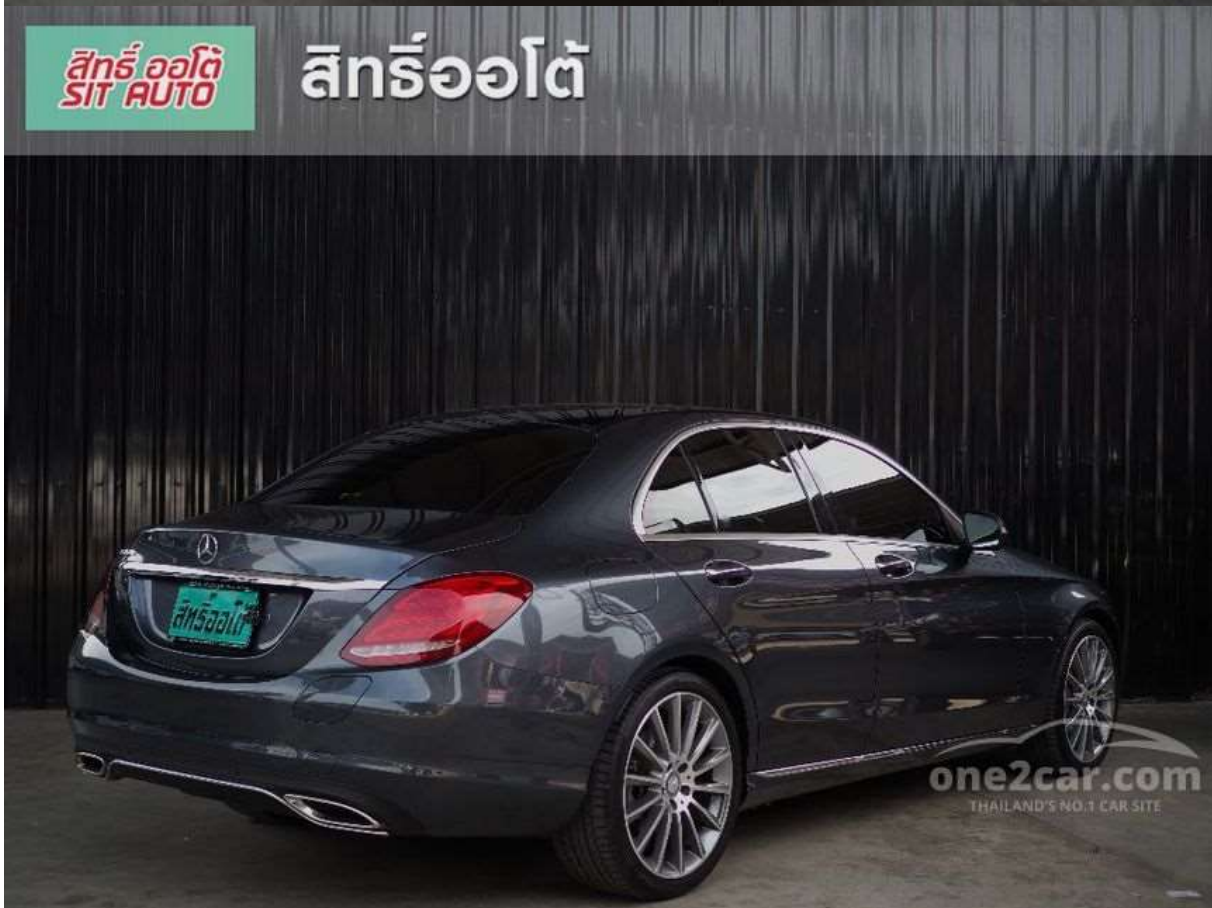
กันชนหน้า Front Bumper	สภาพดี
	คาน รับกันชนหน้า (ขวา) Front Side Member (Right) Appearance	สภาพดี
	คาน รับกันชนหน้า (ซ้าย) Front Side Member (Left) Appearance	สภาพดี
	ฝากระโปรงหน้ารถ Bonnet	สภาพดี
	กระจกบังลมหน้า Windshield	สภาพดี
	หลังคา Roof	N/A
	สภาพ และการทำงาน หลังคาชั้นรูป หลังคาเปิดประทุน Sunroof/Convertible functional and appearance	สภาพดี
	ประตูหน้าขวา Front Right Door	สภาพดี
	ประตูหลังขวา Rear Right Door	สภาพดี
	ประตูเลื่อนด้านขวา Sliding Right Door	N/A
	บันไดขายน้าด้านขวา Right Rocker Panel	สภาพดี
	ประตูหน้าซ้าย Front Left Door	สภาพดี
	ประตูหลังซ้าย Rear Left Door	สภาพดี
	ประตูเลื่อนด้านซ้าย Sliding Left Door	N/A

บันไดซ้ายน้ำด้านซ้าย Left Rocker Panel	สภาพดี
	ประตูท้าย,ฝากระโปรงท้าย Rear Tail Gate	สภาพดี
	กระจกบังลมหลัง Rear Screen	สภาพดี
	กันชนหลัง Rear Bumper	สภาพดี
	คาน รับกันชนหลัง (ขวา) Rear Side Member (Right) Appearance	สภาพดี
	คาน รับกันชนหลัง (ซ้าย) Rear Side Member (Right) Appearance	สภาพดี
	เสาโครงสร้าง A ขวา Right A-Pillar	สภาพดี
	เสาโครงสร้าง B ขวา Right B-Pillar	สภาพดี
	เสาโครงสร้าง C ขวา Right C-Pillar	สภาพดี
	เสาโครงสร้าง D ขวา Right D-Pillar	N/A
	เสาโครงสร้าง A ซ้าย Left A-Pillar	สภาพดี
	เสาโครงสร้าง B ซ้าย Left B-Pillar	สภาพดี
	เสาโครงสร้าง C ซ้าย Left C-Pillar	สภาพดี
	เสาโครงสร้าง D ซ้าย Left D-Pillar	N/A
	ระบบบังคับเลี้ยว Steering Components	สภาพดีตามอายุการใช้งาน
