I023/0249-69

Toyota Fortuner 3.0 V 4WD SUV

Jan 15, 2024

# Vehicle Inspection Report

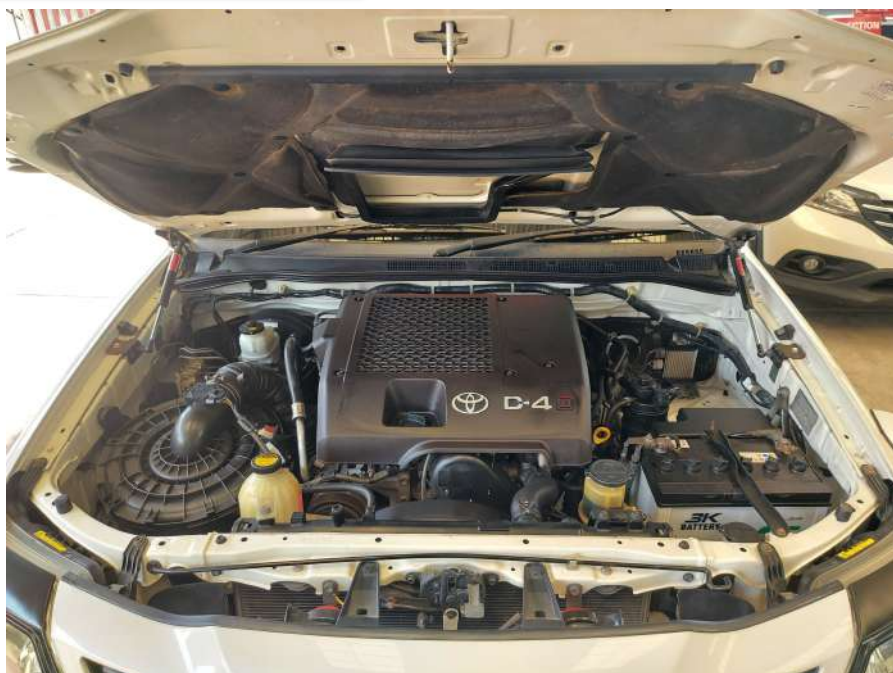
### ภาพห้องเครื่อง

Voltage	12.01	V
Rating	630	CCA
Current	337	CCA
Internal resistance	8.3	mΩ
State of Charge	21	%
State of Health	28	%
Status	REPLACE

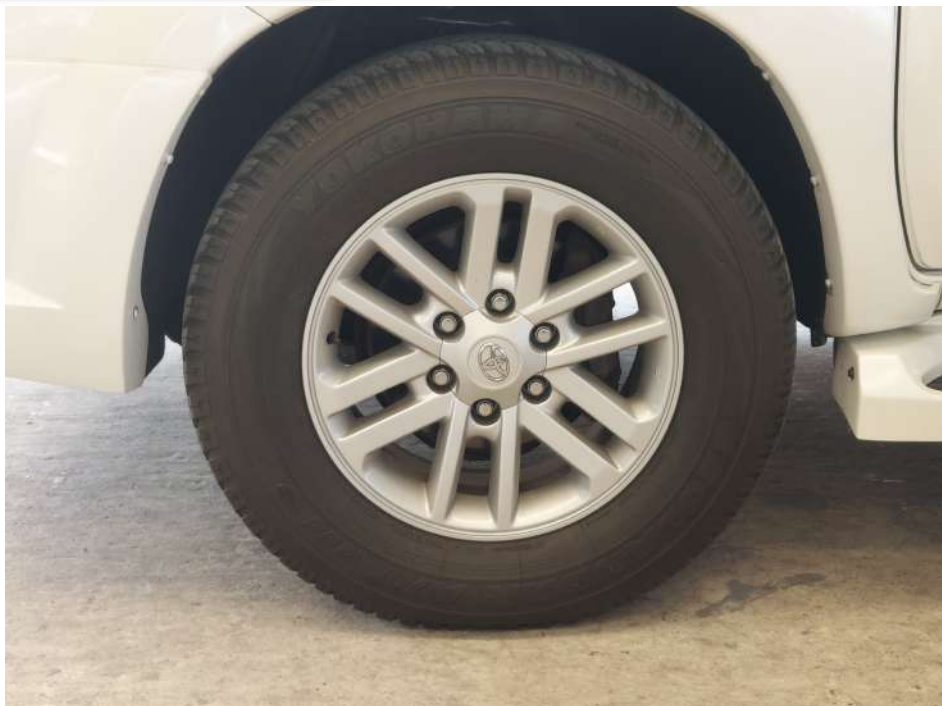
#### ขอบยาง ล้อ

15/21
