I024/0166-13

Mitsubishi Pajero Sport 2.4 GT

25 เม.ย. 2024

Vehicle Inspection Report

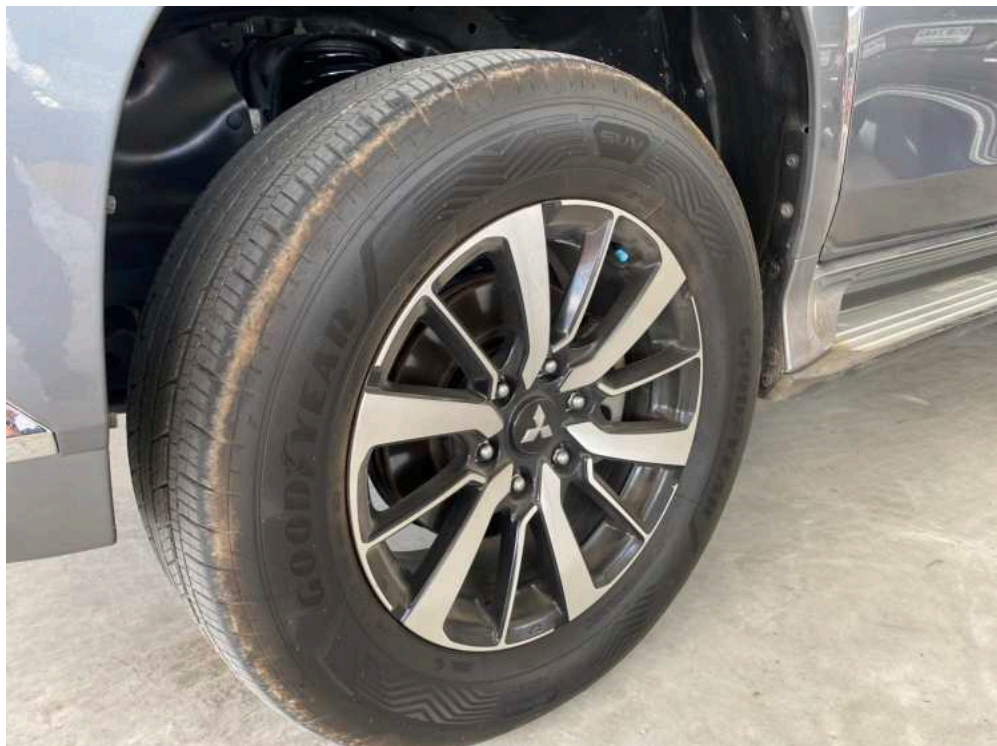
ขอบยาง ล้อ

23/22
