Vehicle Inspection Report

ยี่ห้อ/รุ่น (Make/Model): TOYOTA ALPHARD	วันที่ตรวจสอบรถยนต์ (Date of Inspection): 10.05.61
เลขตัวถัง (VIN): JTEHB21H708026279	เลขคำขอบริการ (Job No.) : I017/031-035
เลขเครื่องยนต์ (Engine No.): 2AZ-H967272	Vehicle Picture:

ปีผลิต (Build Date): 2013	
สี (Color): ดำ	
เลขไมล์ (Mileage): 170281	
เลขทะเบียน (No. Plate): 1กส 331	
ทะเบียนหมดอายุ (Registration Expiry): 28 มี.ค 62	
ชื่อลูกค้า Customer Name: สิทธิ์ ออโต้	
ที่อยู่ (Address):	
โทรศัพท์ (Tel):	
สถานที่ตรวจสอบรถ (Inspection Place): สิทธิ์ ออโต้

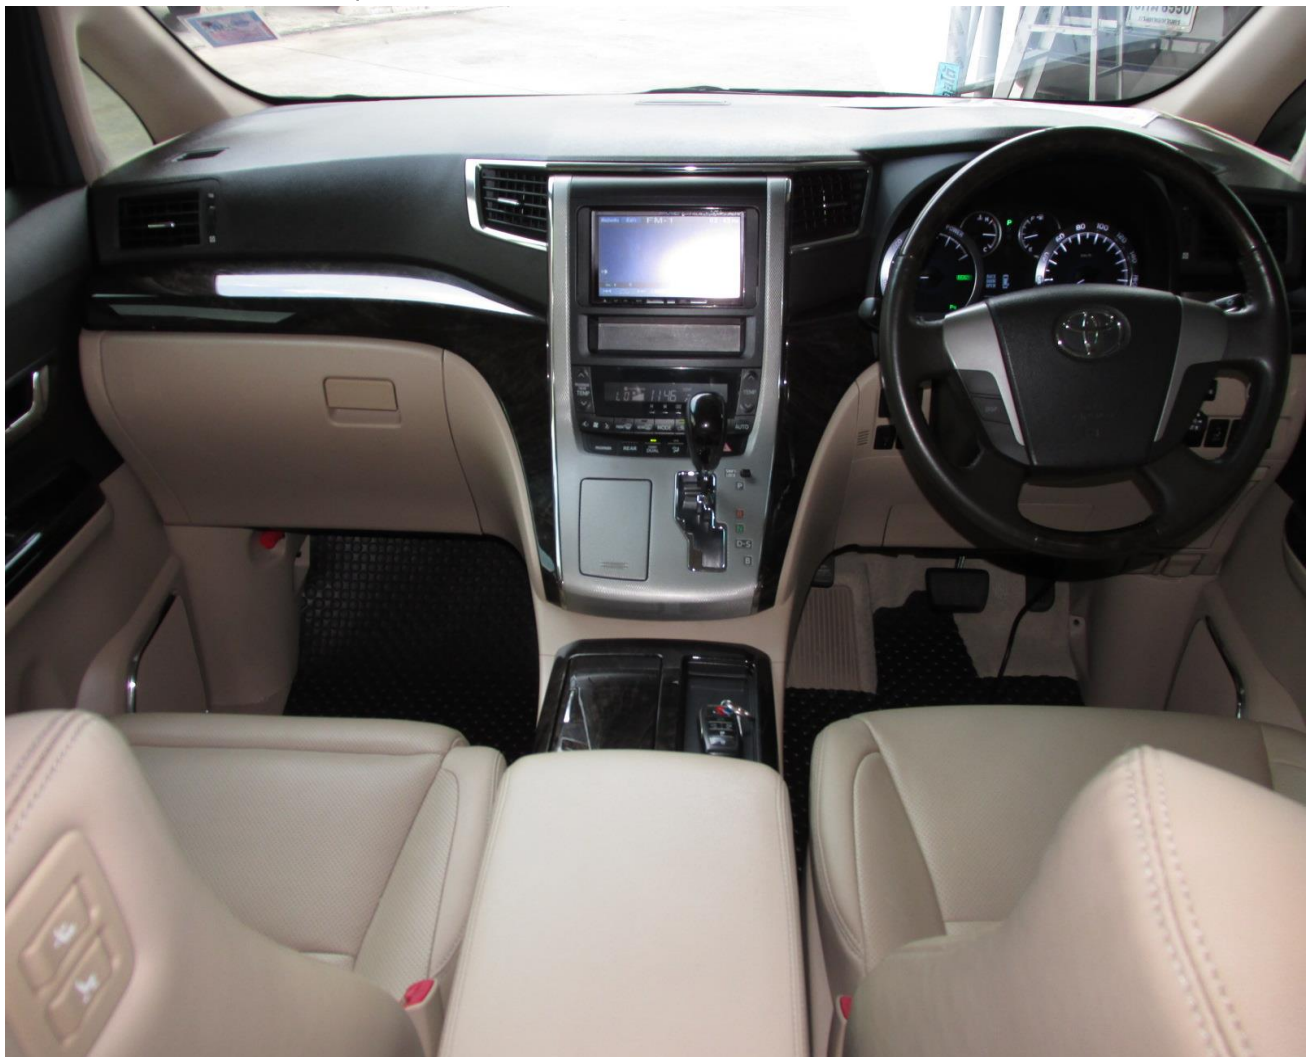
ภาพภายในด้านหน้า หลัง และ จุดบกพร่อง - Interior Visual Details (Front, Rear and/or Defect):

ที่นั่ง สภาพ Seat Appearance	สภาพดีตามอายุการใช้งาน
 	การทำงาน การปรับ และการล็อคเบาะ Seat Adjust functional	ทำงานได้ดี
 	สภาพ รางได้เบาะ Seat slide adjust rail	สภาพดีตามอายุการใช้งาน
 	เข็มขัดนิรภัย Seat Belts	สภาพดีตามอายุการใช้งาน
 	แผงคอนโซล Other Trims	สภาพดีตามอายุการใช้งาน
 	เครื่องเสียงภายในรถ Radio/ Multiplayer	เปิด-ปิด ปกติ
 	ลำโพง Speaker working	ทำงานปกติ
 	ไล่ฝ้ากระจกหลัง Rear Window Demister	สภาพดีไม่พบรอยขาด
 	อุปกรณ์ทำความเย็นและความร้อน Air Condition/Heater	แอร์เย็น ทำงานปกติ
 	ชุดปัดน้ำฝน และระบบฉีดน้ำ Washers & Wipers	ทำงานปกติ
 	แตร Horn	ทำงานปกติ
 	บานพับ และกลอนประตู Doors, Locks & Hinges	สภาพดีเหมาะสมกับอายุการใช้งาน
 	การเปิดประตูจากด้านใน Door Handle (inside)	ทำงานได้ดี
 	สภาพยางขอบประตู Weather Strip	สภาพดีเหมาะสมกับอายุการใช้งาน
 	การทำงานของกระจก Window Operation	ทำงานเปิด-ปิด ปกติ

หน้าปัดและมาตรวัด ปกติ หรือ มีไฟ โชนหรือไม่มี Dash Warning Lights & Gauges	ไม่มีไฟโชน
 	การวินิจฉัยผ่านทาง OBD On-Board Diagnostics (OBD)	ปกติ
 	ไฟส่องสว่าง All Lights	ปกติ
 	สมุดคู่มือรถ Owner's Manual & Service Intervals	มีประจำรถ
 	อื่นๆ เพิ่มเติม เช่น กลิ่น เศษกระดาษ Odor and Other	N/A

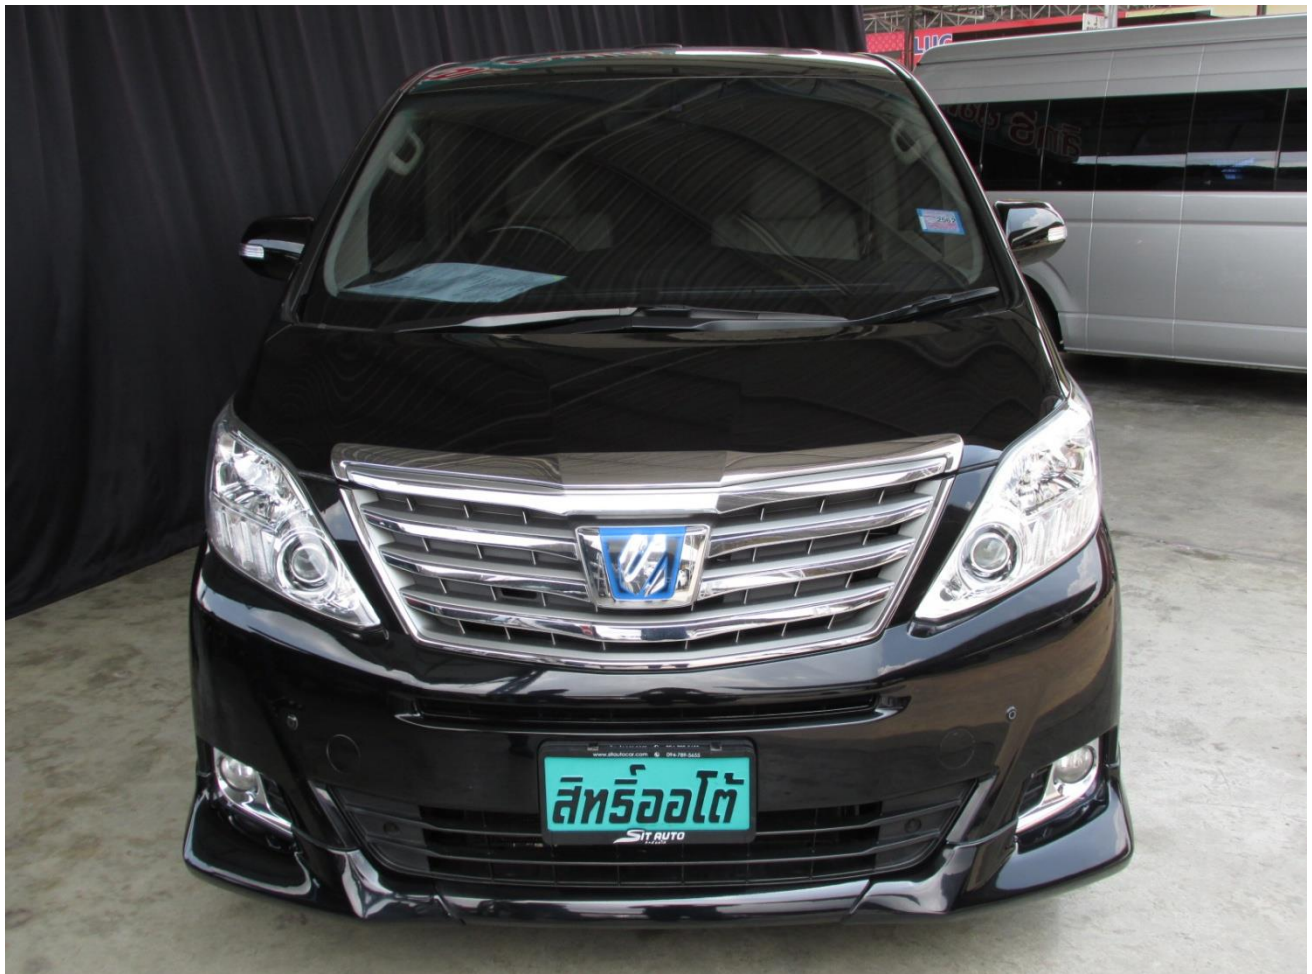
ภาพภายนอก - Exterior Visual Details:

คาน รับกันชนหลัง (ซ้าย) Rear Side Member (Right) Appearance	สภาพดี
 	เสาโครงสร้าง A ขวา Right A-Pillar	สภาพดี
 	เสาโครงสร้าง B ขวา Right B-Pillar	สภาพดี
 	เสาโครงสร้าง C ขวา Right C-Pillar	สภาพดี
 	เสาโครงสร้าง D ขวา Right D-Pillar	สภาพดี
 	เสาโครงสร้าง A ซ้าย Left A-Pillar	สภาพดี
 	เสาโครงสร้าง B ซ้าย Left B-Pillar	สภาพดี
 	เสาโครงสร้าง C ซ้าย Left C-Pillar	สภาพดี
 	เสาโครงสร้าง D ซ้าย Left D-Pillar	สภาพดี
 	สภาพรวมของโครงสร้างแชสซี Chassis Frames & Members Appearance	สภาพดี
 	สภาพใต้ท้องรถและอุปกรณ์ใต้ท้องรถ Under Body and Parts Appearance	สภาพดีตามอายุการใช้งาน
 	ช่วงล่างหน้า Front Suspension	สภาพดีตามอายุการใช้งาน
 	ช่วงล่างหลัง Rear Suspension	สภาพดีตามอายุการใช้งาน
 	ระบบบังคับเลี้ยว Steering Components	สภาพดีตามอายุการใช้งาน
 	เสื้อเกียร์ Transmission Housing	สภาพดีตามอายุการใช้งาน

ท่อไอเสีย Exhaust	สภาพดีตามอายุการใช้งาน
 	เฟืองท้าย Differentia	สภาพดีตามอายุการใช้งาน
 	เพลาขับ Drive Shafts	สภาพดีตามอายุการใช้งาน
 	การทำงานการเปิดปิดประตูทุกบาน All Door Handle Functional	ปกติ
 	การทำงานของฝาช่องเติมน้ำมัน Fuel Cap functional	ปกติ
 	ช่องเก็บยางอะไหล่ Spare Tire Housing	สภาพดีตามอายุการใช้งาน
 	อื่นๆเพิ่มเติม Others	N/A

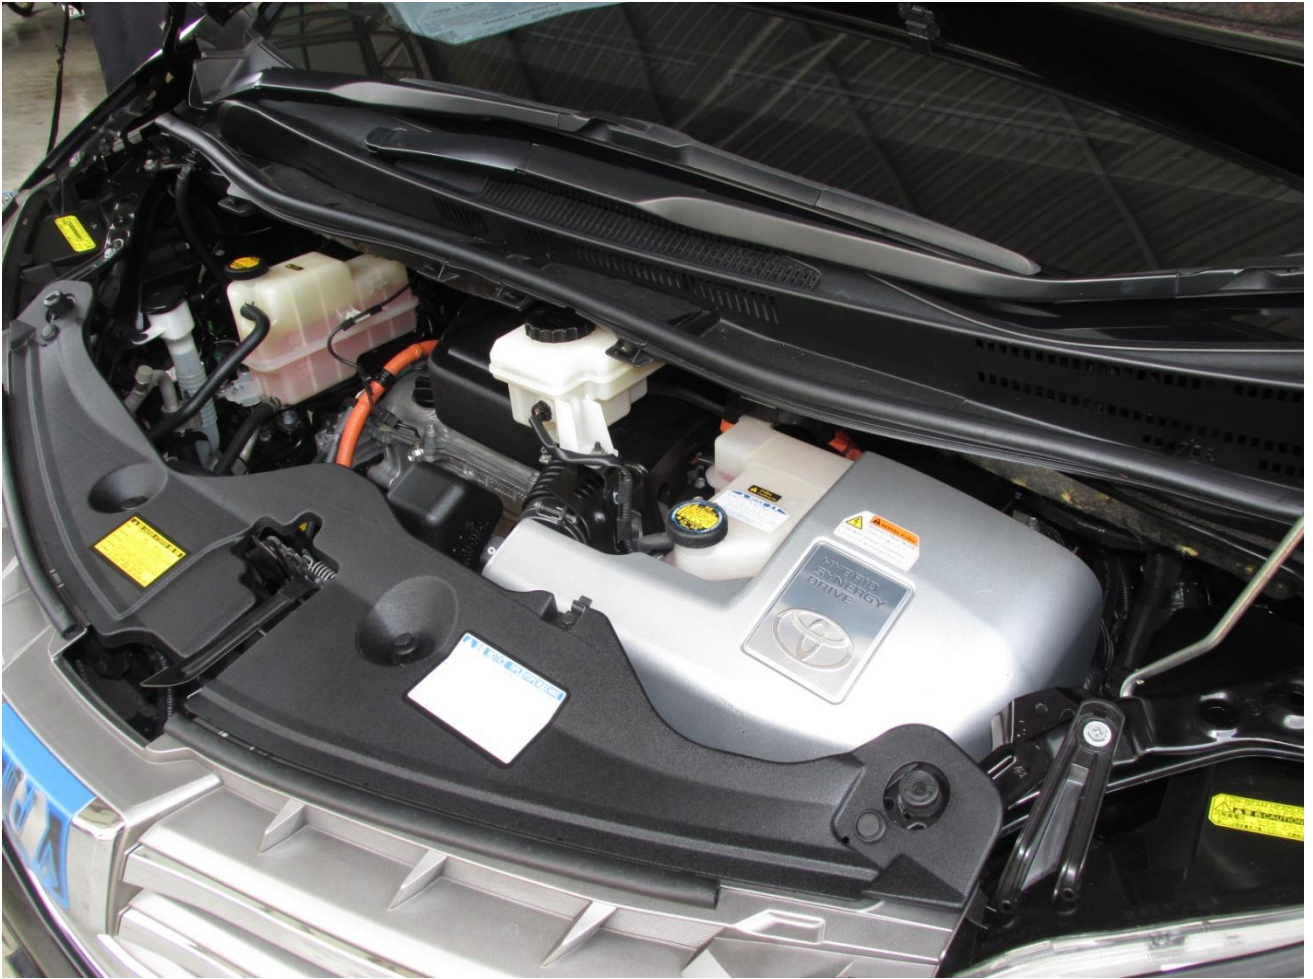
ภาพห้องเครื่อง - Engine Bay Visual Details

เครื่องยนต์ไม่พบการรั่วซึม No any leak on engine	ใช่
 	รถสตาร์ทติดง่าย The car start without struggling	ใช่
 	กุญแจบิดง่าย/กุญแจระบบกดทำงานปกติ Key Turn Smoothly/ Push Start Normal operation	ใช่
 	เครื่องเดินเบาปกติ ไม่สั่นผิดปกติ Idle run smoothly, no abnormal shake	ใช่
 	ไม่มีเสียงหอนผิดปกติ No Squeaks Noise	ใช่
 	เสียงท่อไอเสียดังปกติ ไม่มีรั่ว Exhaust quiet and free from leaks	ใช่

สายไฟ และท่อ Hoses & Pipes	สภาพดีตามอายุการใช้งาน
 	ปั๊มน้ำ และพัดลม Water Pump & Fan	สภาพดีตามอายุการใช้งาน
 	ระบบการจุดระเบิด Ignition System	ปกติ
 	ระบบน้ำมัน Fuel System	ปกติ

หม้อน้ำ และฝาหม้อน้ำ Radiator & Cap	สภาพดีตามอายุการใช้งาน																																					
	รอก และสายพาน Drive Belt & Pulleys	สภาพดีตามอายุการใช้งาน																																					
	หม้อลมเบรก Brake Booster	สภาพดีตามอายุการใช้งาน																																					
	แม่ปั้มเบรก Master Cylinder Pressure	สภาพดีตามอายุการใช้งาน																																					
	แบตเตอรี่ไม่รั่ว และ ชุดยึด ไม่มีสนิม No any leak on battery and no corrosion on battery support bracket	สภาพดีตามอายุการใช้งาน																																					
	การทดสอบ แบตเตอรี่ Battery Test Note: If state of charge is lower than 80%, battery need to fully recharge before used. (ถ้า state of charge ต่ำกว่า 80% ควรทำการชาร์ต แบตเตอรี่ให้เต็มก่อนใช้งาน)	<table border="1"> <thead> <tr> <th colspan="2">Battery Test</th> </tr> </thead> <tbody> <tr> <td>Voltage</td> <td>12.13 V</td> </tr> <tr> <td>Rating</td> <td>480 CCA</td> </tr> <tr> <td>Current</td> <td>634 CCA</td> </tr> <tr> <td>Internal resistance</td> <td>4.27 mΩ</td> </tr> <tr> <td>State of Charge</td> <td>33 %</td> </tr> <tr> <td>State of Health</td> <td>100 %</td> </tr> <tr> <td>Status</td> <td>Great</td> </tr> <tr> <td>Test Date</td> <td>10.05.61</td> </tr> </tbody> </table>	Battery Test		Voltage	12.13 V	Rating	480 CCA	Current	634 CCA	Internal resistance	4.27 mΩ	State of Charge	33 %	State of Health	100 %	Status	Great	Test Date	10.05.61	<table border="1"> <thead> <tr> <th colspan="2">Charging System Test at 2000 rpm</th> </tr> </thead> <tbody> <tr> <td>Voltage</td> <td>- V</td> </tr> <tr> <td>Status</td> <td>-</td> </tr> <tr> <th colspan="2">Start System Test</th> </tr> <tr> <td>Start Voltage</td> <td>- V</td> </tr> <tr> <td>Status</td> <td>-</td> </tr> <tr> <th colspan="2">Max. Load Test at 2000 rpm</th> </tr> <tr> <td>Max. Load Voltage</td> <td>- V</td> </tr> <tr> <td>Status</td> <td>-</td> </tr> </tbody> </table>	Charging System Test at 2000 rpm		Voltage	- V	Status	-	Start System Test		Start Voltage	- V	Status	-	Max. Load Test at 2000 rpm		Max. Load Voltage	- V	Status	-

Battery Test																																							
Voltage	12.13 V																																						
Rating	480 CCA																																						
Current	634 CCA																																						
Internal resistance	4.27 mΩ																																						
State of Charge	33 %																																						
State of Health	100 %																																						
Status	Great																																						
Test Date	10.05.61																																						
Charging System Test at 2000 rpm																																							
Voltage	- V																																						
Status	-																																						
Start System Test																																							
Start Voltage	- V																																						
Status	-																																						
Max. Load Test at 2000 rpm																																							
Max. Load Voltage	- V

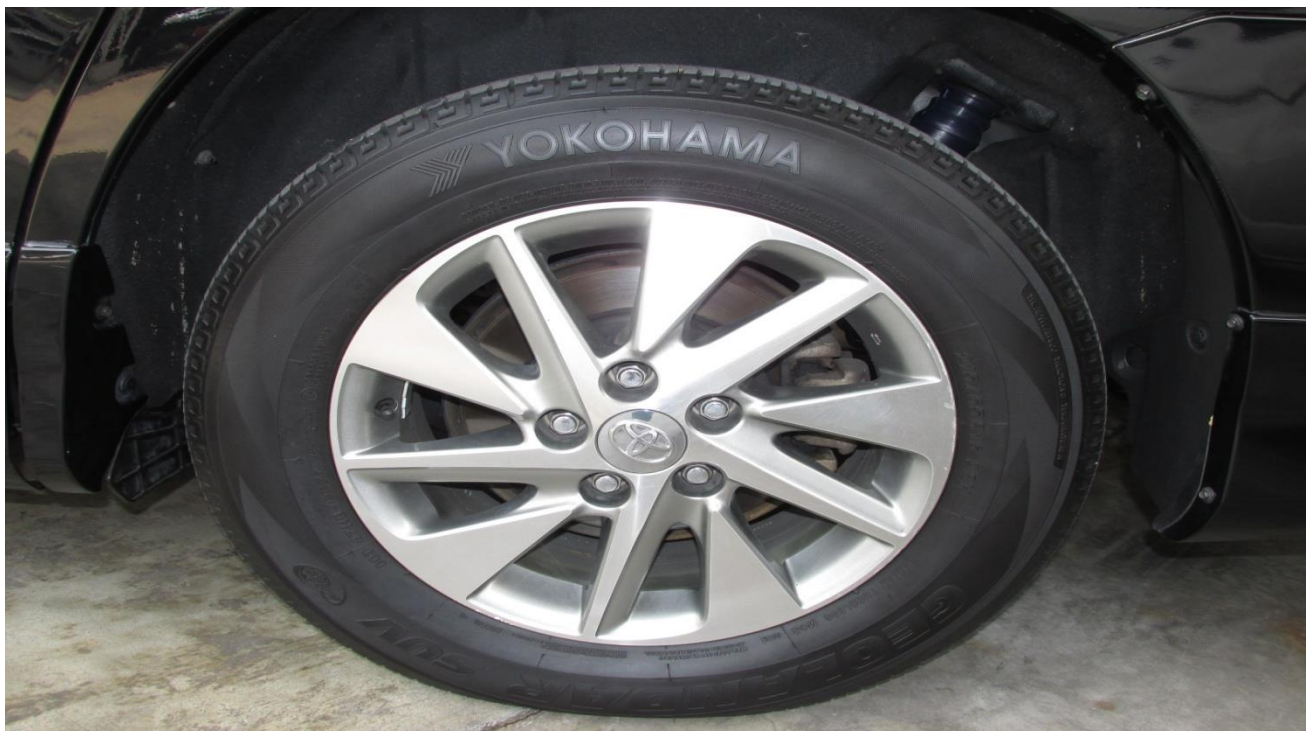
ภาพโดยรวมของยาง ล้อ และ เบรค - Tyres, Wheels & Brakes Visual Details:

สภาพยางรถยนต์, สปีดคาร์ท/ปี ผลิต Tyres Appearance, Year	ปียางผลิต 4516 ยางสภาพดี

คาลิเปอร์เบรค และท่อน้ำมัน Brake Hose Callipers & Pipes	สภาพปกติไม่พบการรั่วซึม

ผ้าดิสเบรค (หน้า/หลัง) Brake Pads (Front/Rear)	สภาพดีตามอายุการใช้งาน

จานดิสเบรค Brake Discs (Front/Rear)	ควรเจียจานเบรคครั้งต่อไปที่เปลี่ยนผ้าเบรค
