Vehicle Inspection Report

ยี่ห้อ/รุ่น (Brand/Model): TOYOTA ALPHARD 2.4V	วันที่ตรวจสอบรถยนต์ (Date of Inspection): 20.08.61
หมายเลขตัวถัง (VIN): JTEGD23HX08241125	เลขคำขอบริการ (Job No.): I018/152-005
หมายเลขเครื่องยนต์ (Engine No.): 2AZ-H911658	Vehicle Picture:  
ปีที่ผลิต (Build Date): 2012	
สีรถ (Color): ดำ	
ระยะการใช้งาน (Mileage): 188,331 ก.ม.	
หมายเลขทะเบียน (No. Plate): สมอ 3849	
วันครบกำหนดชำระภาษี (Registration Expiry): 1 ต.ค 61	
ชื่อลูกค้า (Customer Name): Sitauto	
ที่อยู่ (Address): ถนนกาญจนา	
โทรศัพท์ (Tel):	
สถานที่ตรวจสอบรถ (Inspection Place): ศูนย์รวมรถยนต์ PJ CAR ถนนกาญจนา

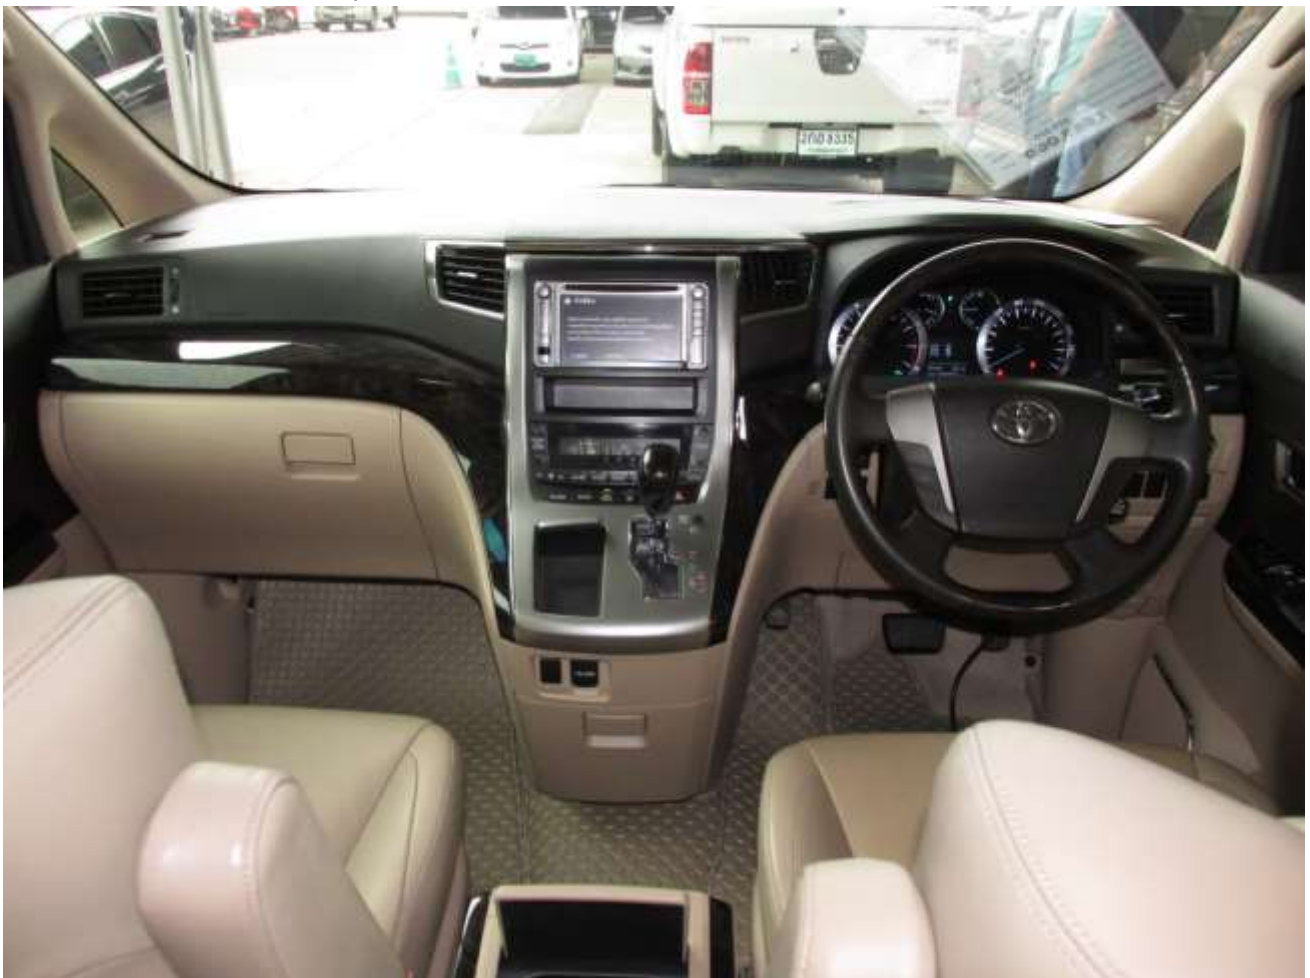
ภาพภายในด้านหน้า หลัง และ จุดบกพร่อง - Interior Visual Details (Front, Rear and/or Defect):

ที่นั่ง สภาพ Seat Appearance	สภาพตามอายุการใช้งาน

แผงคอนโซลหน้า Other Trims	สภาพตามอายุการใช้งาน

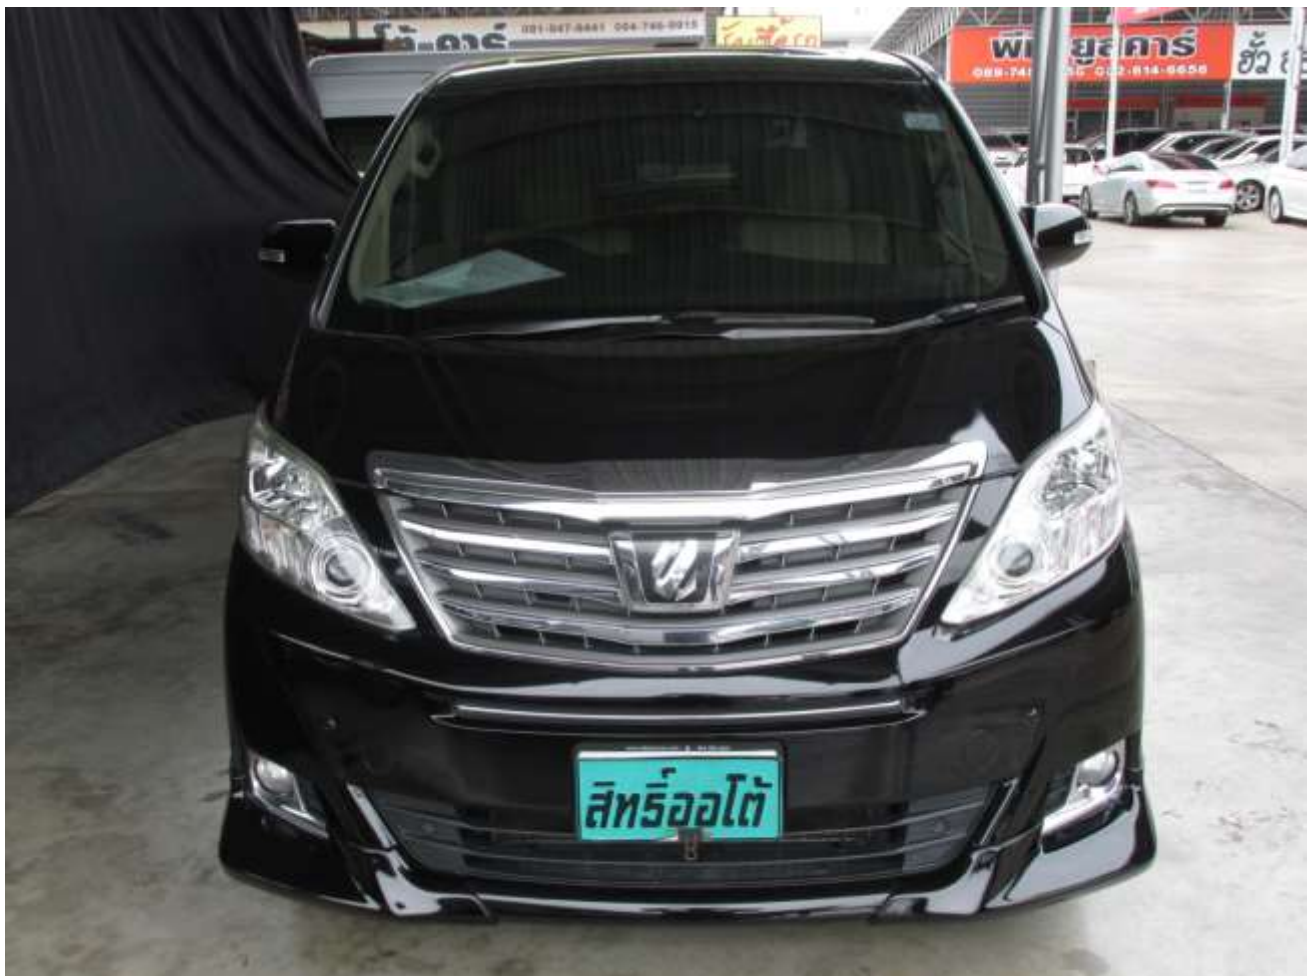
ภาพภายนอก - Exterior Visual Details:

สภาพรวมของโครงสร้างแชสซี Chassis Frames & Members Appearance	สภาพดี
 	สภาพใต้ท้องรถและอุปกรณ์ใต้ท้องรถ Under Body and Parts Appearance	สภาพตามอายุการใช้งาน

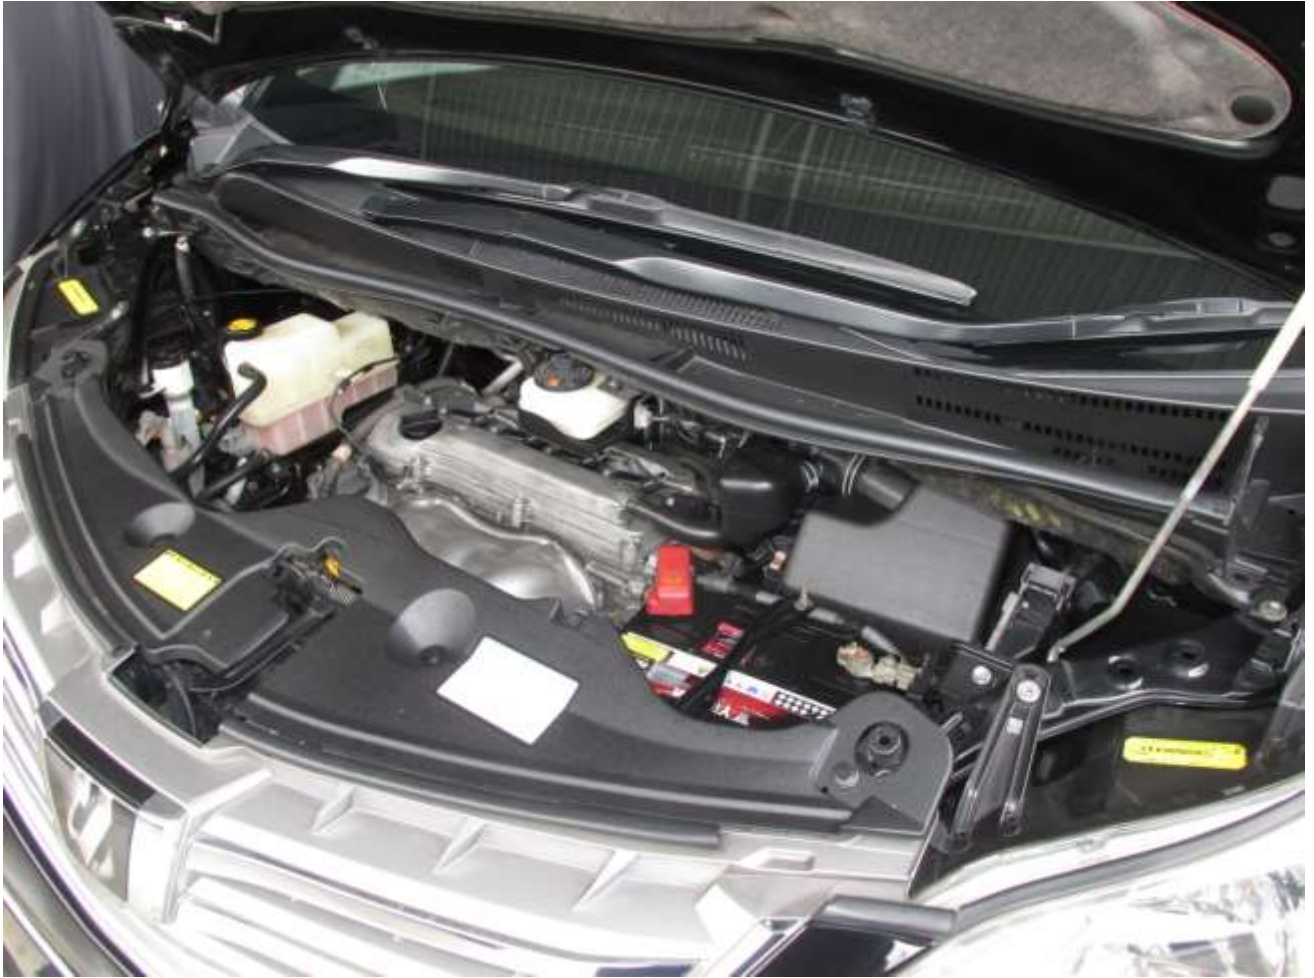
ภาพห้องเครื่อง - Engine Bay Visual Details:

สภาพรวมของโครงสร้าง และตัวถัง Chassis Frames & Members Appearance	สภาพตามอายุการใช้งาน
 	ระดับของเหลว Fluid Level	อยู่ในระดับปกติ

การรั่วไหลของน้ำมัน Fluid Leaks	ไม่มี

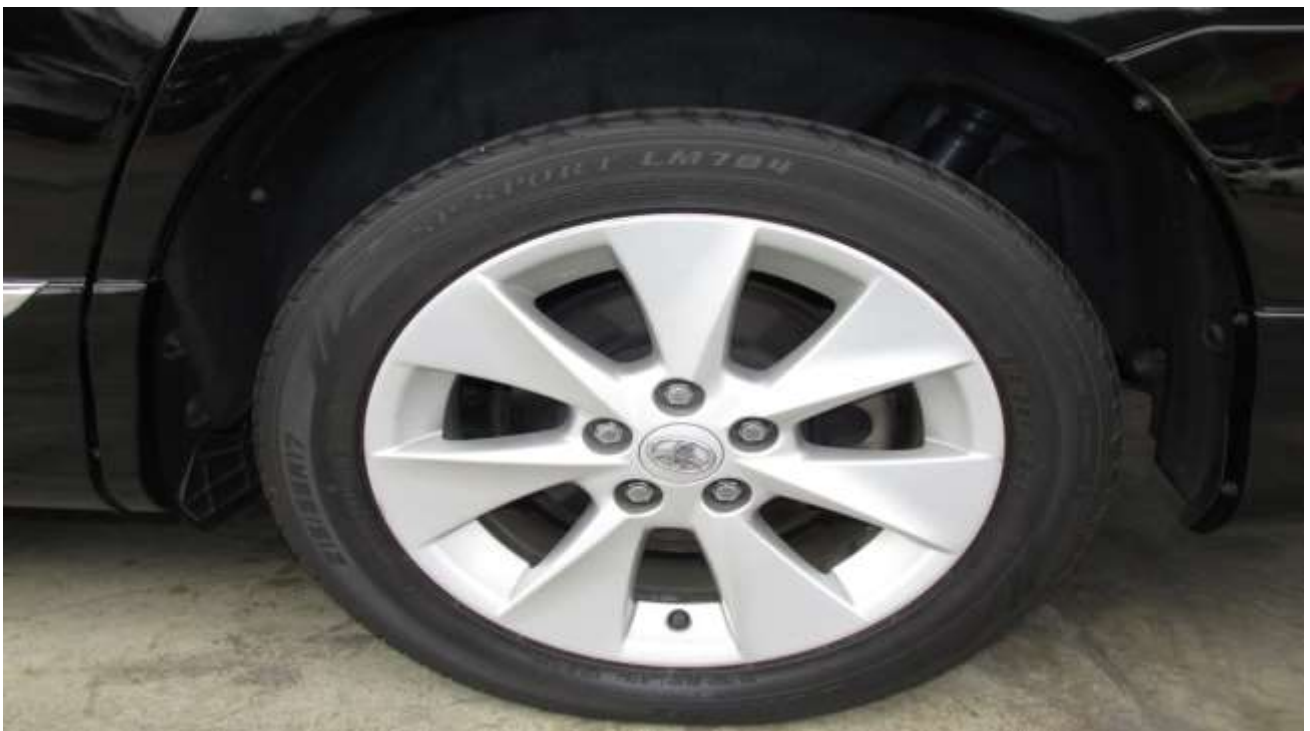
ภาพโดยรวมของยาง ล้อ และ เบรค - Tyres, Wheels & Brakes Visual Details:

สภาพยางรถยนต์, สัปดาห์/ปี ผลิต Tyres Appearance, Year	0716
 	สภาพล้อ,ฝาครอบล้อ Wheel Rims Appearance	สภาพตามอายุการใช้งาน
 	ล้อ และยางอะไหล่ Spare Tyre & Rim	มีประจำรถ
 	คาลิปเปอร์เบรค และท่อน้ำมัน Brake Hose Callipers & Pipes	สภาพปกติไม่พบการรั่วซึม

ผ้าดิสเบรค (หน้า/หลัง) Brake Pads (Front/Rear)	สภาพตามอายุการใช้งาน
 	จานดิสเบรค(หน้า/หลัง) Brake Discs (Front/Rear)	ควรเจียจานเบรคครั้งต่อไปที่เปลี่ยนผ้าเบรค
 	ดรัมเบรคล้อหลัง Brakes and Drums any No Leakage	N/A
 	การทำงานของเบรคมือ Park Brake function	ระบบการทำงานปกติ

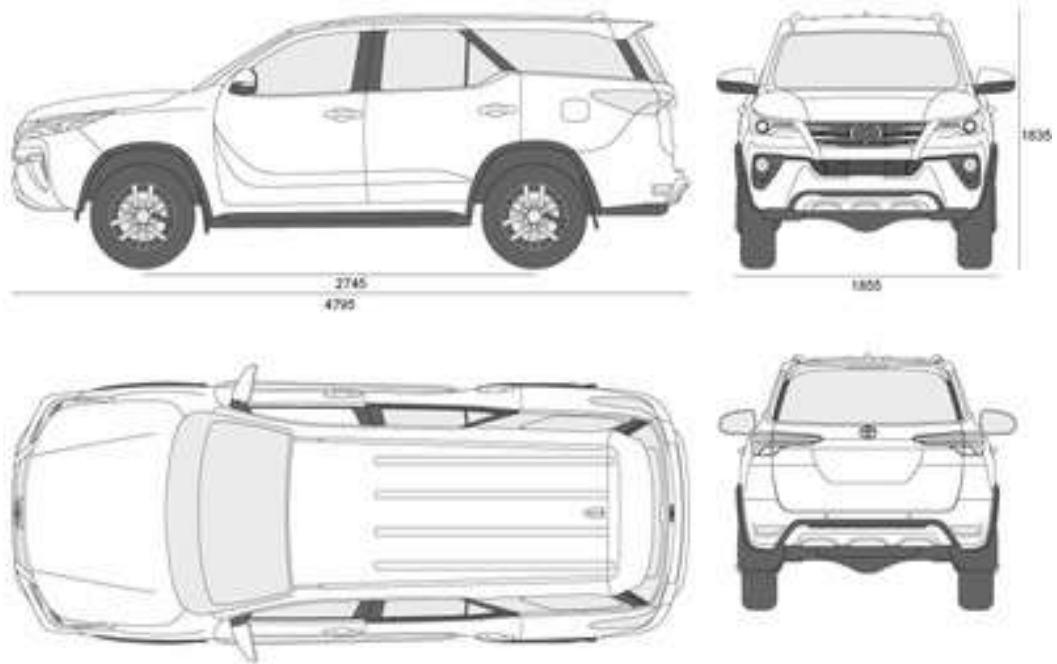
ความหนาสีรถ SUV, MPV - Paint Thickness on SUV, MPV vehicle:

ชิ้นส่วนยานยนต์	ความหนาสี Paint Thickness (µm)			
(Car Part)	P1	P2	P3	Average
Front Wing (RH)	72	117	110	100
Front Wing (LH)	173	157	162	164
Front Door (RH)	167	135	146	149
Front Door (LH)	159	137	146	147
Rear Door (RH)	97	99	103	100
Rear Door (LH)	373	311	269	318

ชิ้นส่วนยานยนต์	ความหนาสี Paint Thickness (µm)			
(Car Part)	P1	P2	P3	Average
Rear Wing (RH)	169	150	148	156
Rear Wing (LH)	382	443	430	418
Front Bumper				
Rear Bumper				
Bonnet	161	149	138	149
Roof	81	88	96	88
Boot/Tail Gate	105	106	100	104
