**1023/0237-29**

MAZDA 2 1.3 SKYACTIVE

# Vehicle Inspection Report

## สรุปผลการตรวจสภาพรถ (Inspection Summary)

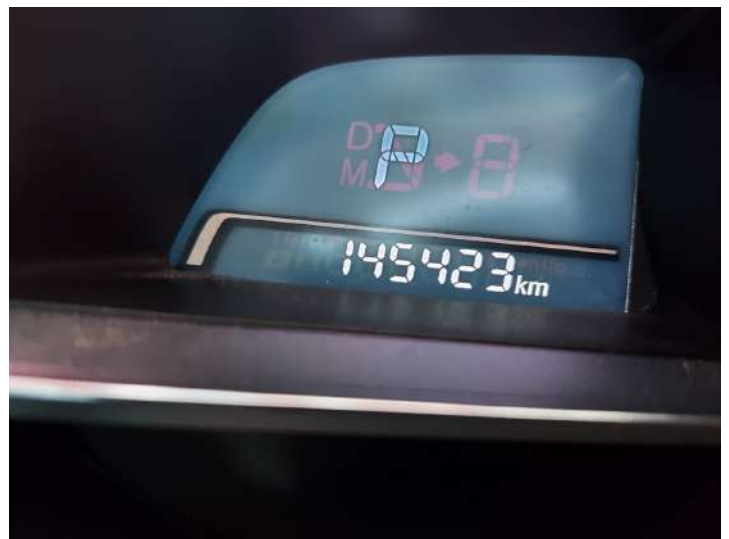
### รูปเลขไมล์ (Mileage Picture) :

145423

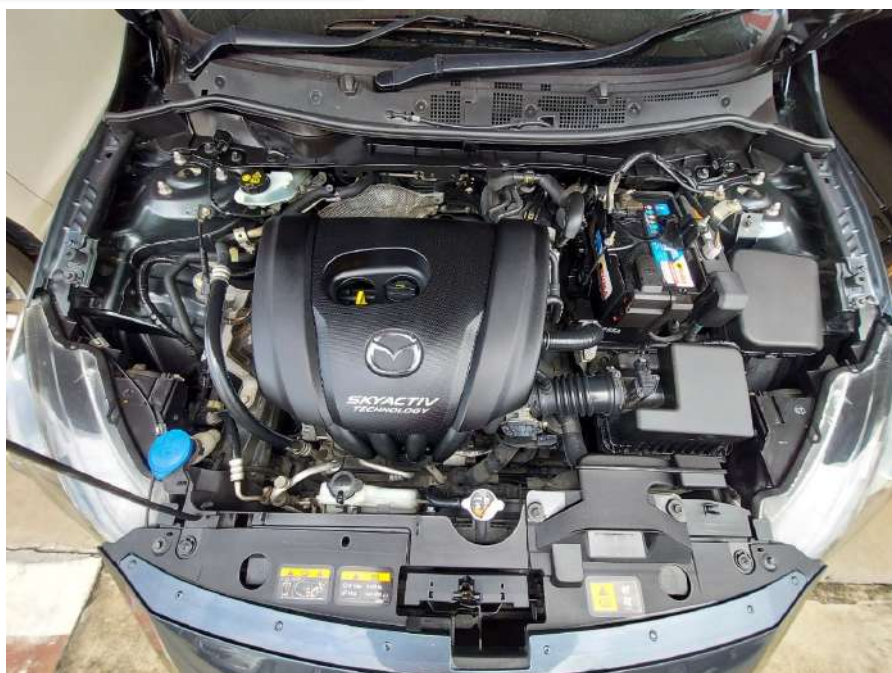
### ภาพห้องเครื่อง

Voltage	12.71	V
Rating	440	CCA
Current	585	CCA
Internal resistance	4.78	mΩ
State of Charge	91	%
State of Health	100	%
Status	GREAT

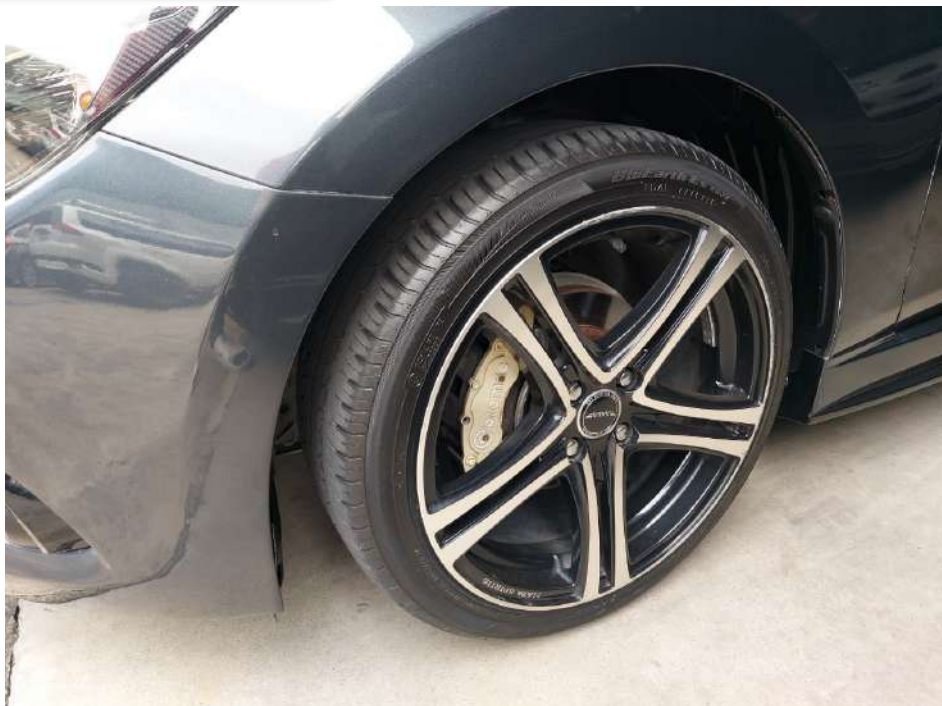
#### ขอบยาง ล้อ

12/21

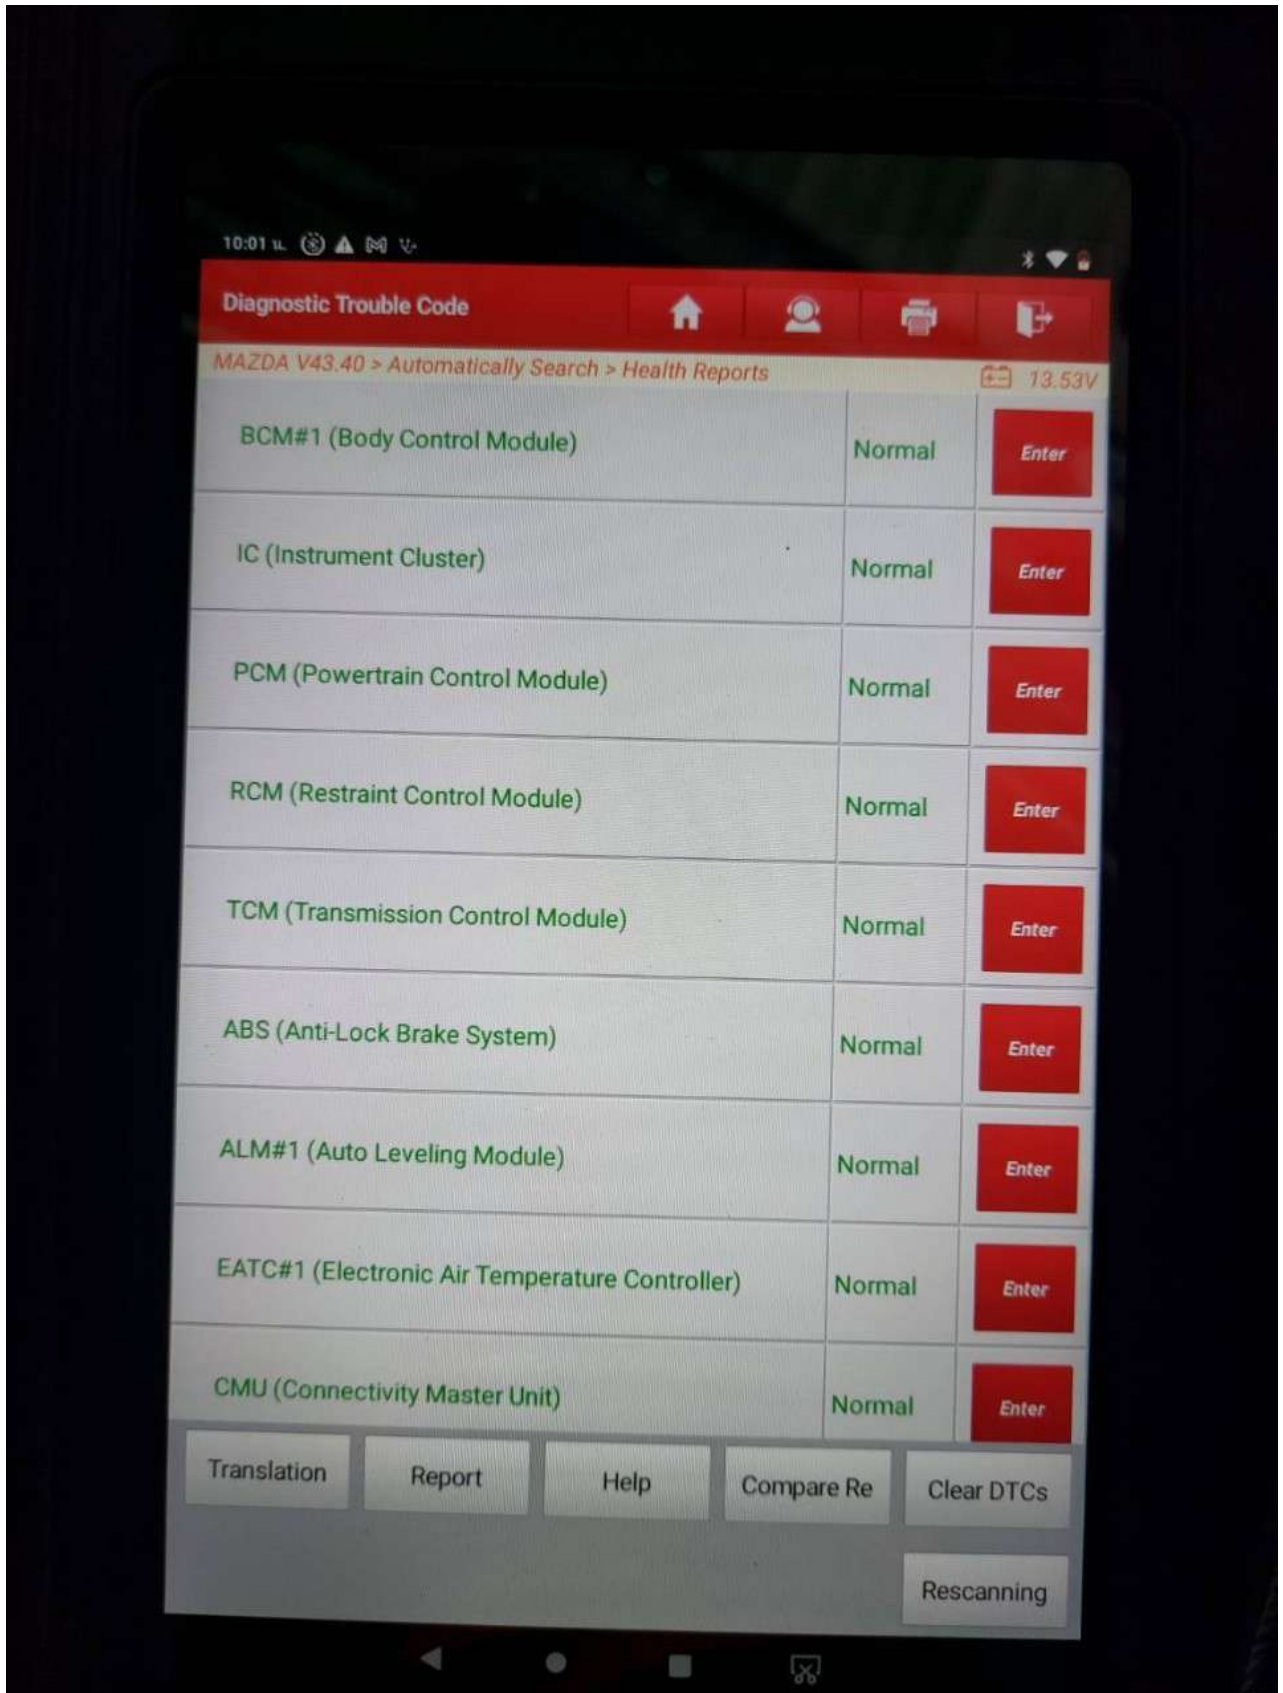
ภาพ OBD

ดี (Good)
