# Vehicle Inspection Report

ยี่ห้อ/รุ่น (Brand/Model): FORD EVEREST 2.2 AT	วันที่ตรวจสอบรถยนต์(Date of Inspection): 7-11-61
หมายเลขตัวถัง (VIN): MNBAXXMAWAFM33182	เลขคำขอบริการ (Job No.) : I018/090-076
หมายเลขเครื่องยนต์ (Engine No.): P4AT2133387	Vehicle Picture:  
ปีที่ผลิต (Build Date): 2015	
สีรถ(Color): ดำ	
ระยะทางการใช้งาน (Mileage): 57,406 ก.ม.	
หมายเลขทะเบียน (No. Plate): กย 6204	
วันครบกำหนดชำระภาษี (Registration Expiry): 15 มี.ค.62	
ชื่อลูกค้า Customer Name: BEST SERVICE	
ที่อยู่ (Address): ศรีนครินทร์-เทพารักษ์	
โทรศัพท์(Tel):	
สถานที่ตรวจสอบรถ (Inspection Place): BEST SERVICE

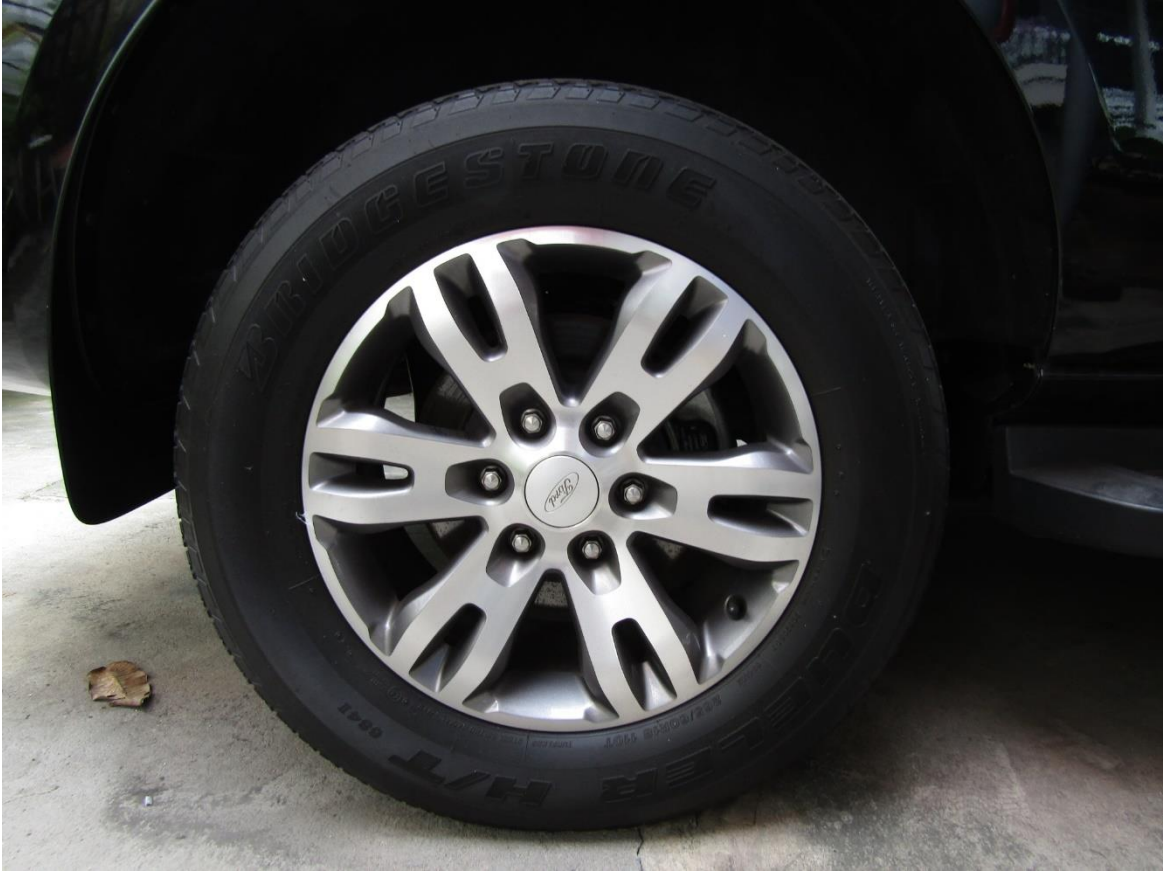
ภาพโดยรวมของยาง ล้อ และ เบรค - Tyres, Wheels & Brakes Visual Details:

คาลลิเปอร์เบรค และท่อน้ำมัน Brake Hose Callipers & Pipes	สภาพปกติไม่พบการรั่วซึม

ผ้าดิสเบรค (หน้า/หลัง) Brake Pads (Front/Rear)	สภาพตามอายุการใช้งาน

จานดิสเบรค Brake Discs (Front/Rear)	ควรเจียจานเบรคครั้งต่อไปที่เปลี่ยนผ้าเบรค
