# Vehicle Inspection Report

INSPECTION  
BY ONE2CAR

| ยี่ห้อ/รุ่น (Brand/Model): HONDA CIVIC 1.8 EL CVT AT | วันที่ตรวจสอบรถยนต์ (Date of Inspection): 07/01/64 |
| หมายเลขตัวถัง (VIN): MRHFC6630KT107966 | เลขคำขอบริการ (Job No.): I020/0152-2 |

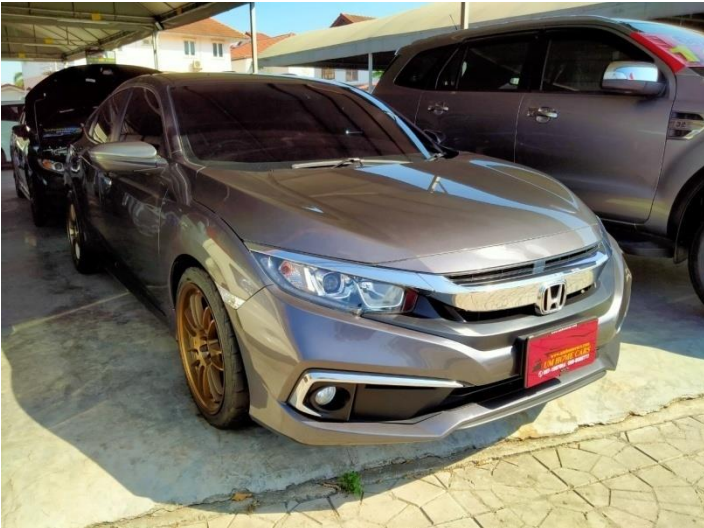
| | <p>สภาพรถโดยรวม</p> <p>Overall Appearance</p> | ดี |

รถสภาพดี โครงสร้างไม่เคยมีอุบัติเหตุ ไม่เคยจมน้ำและไฟไหม้

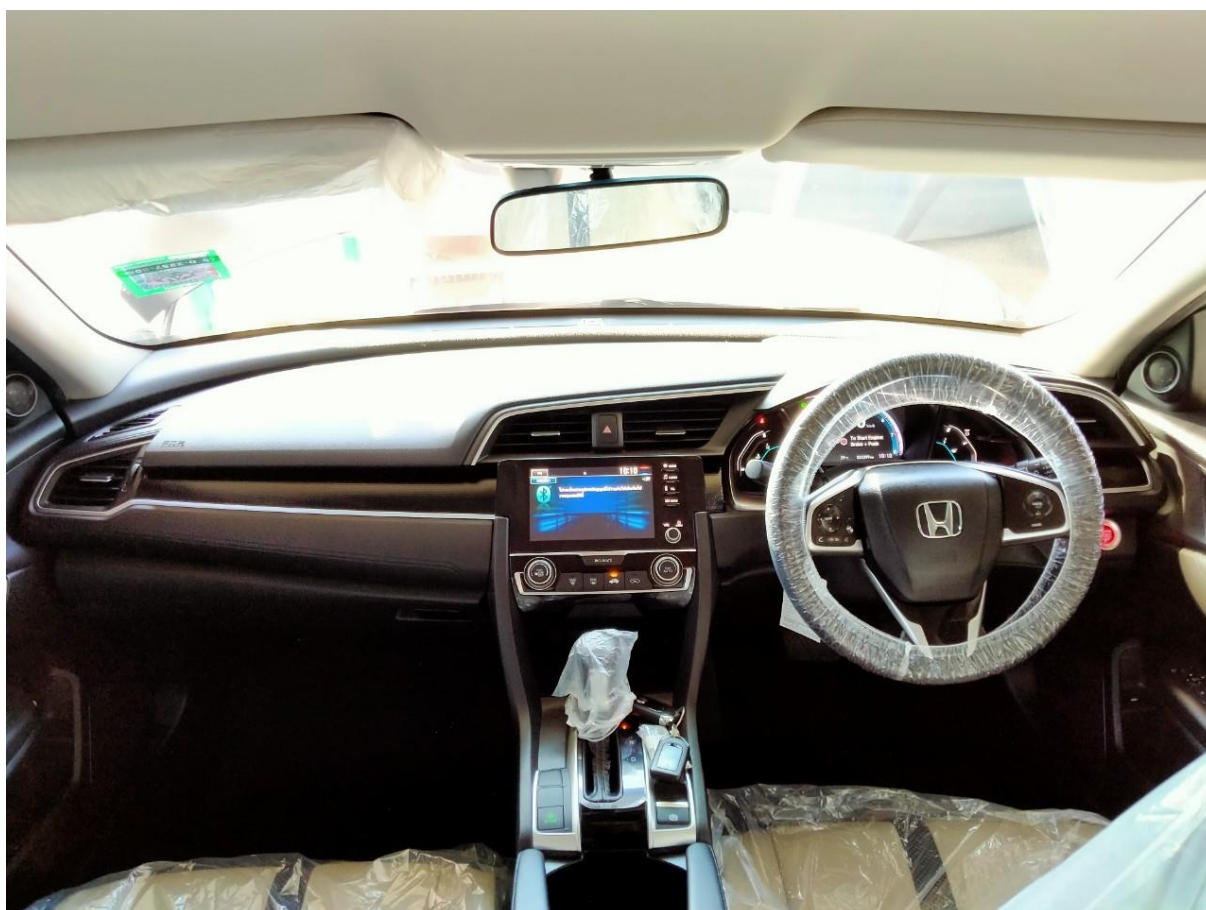
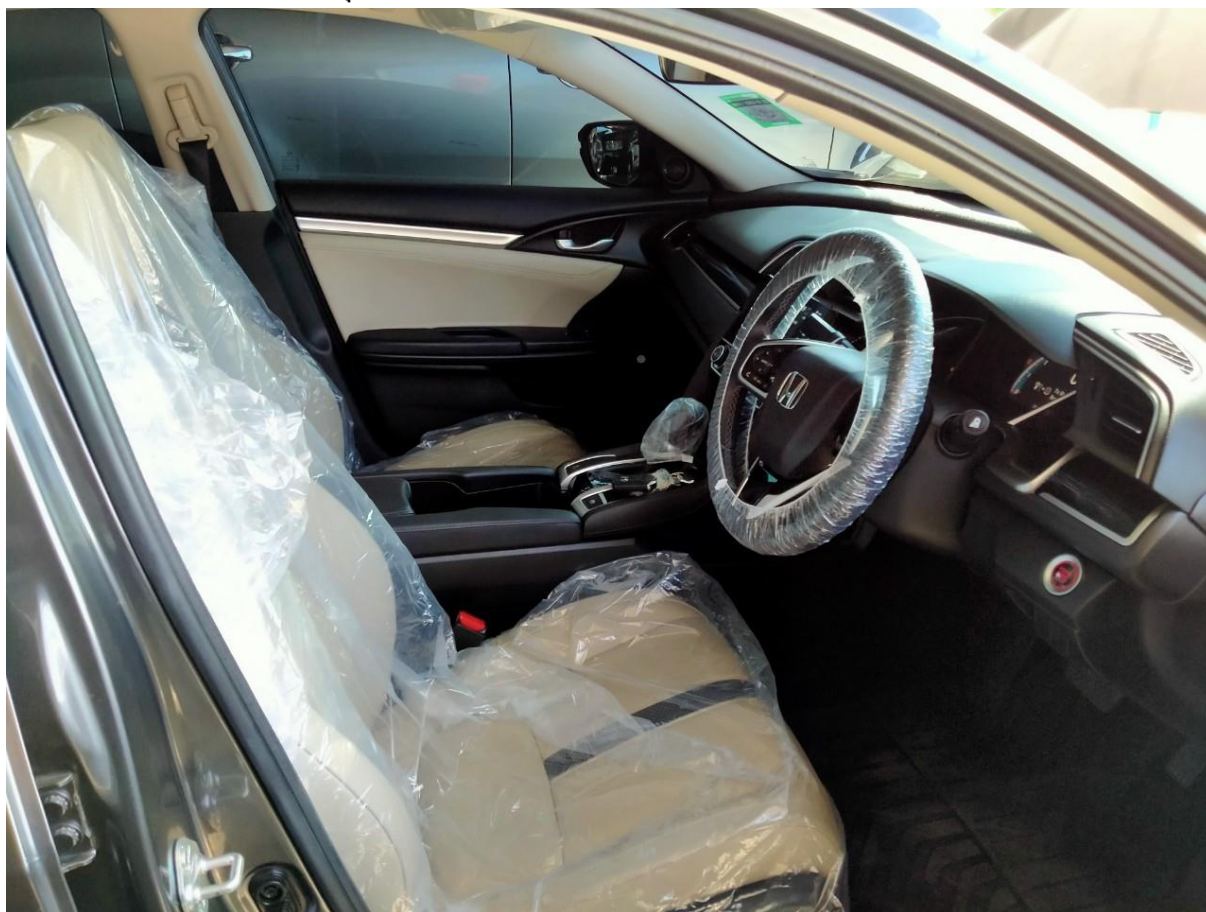
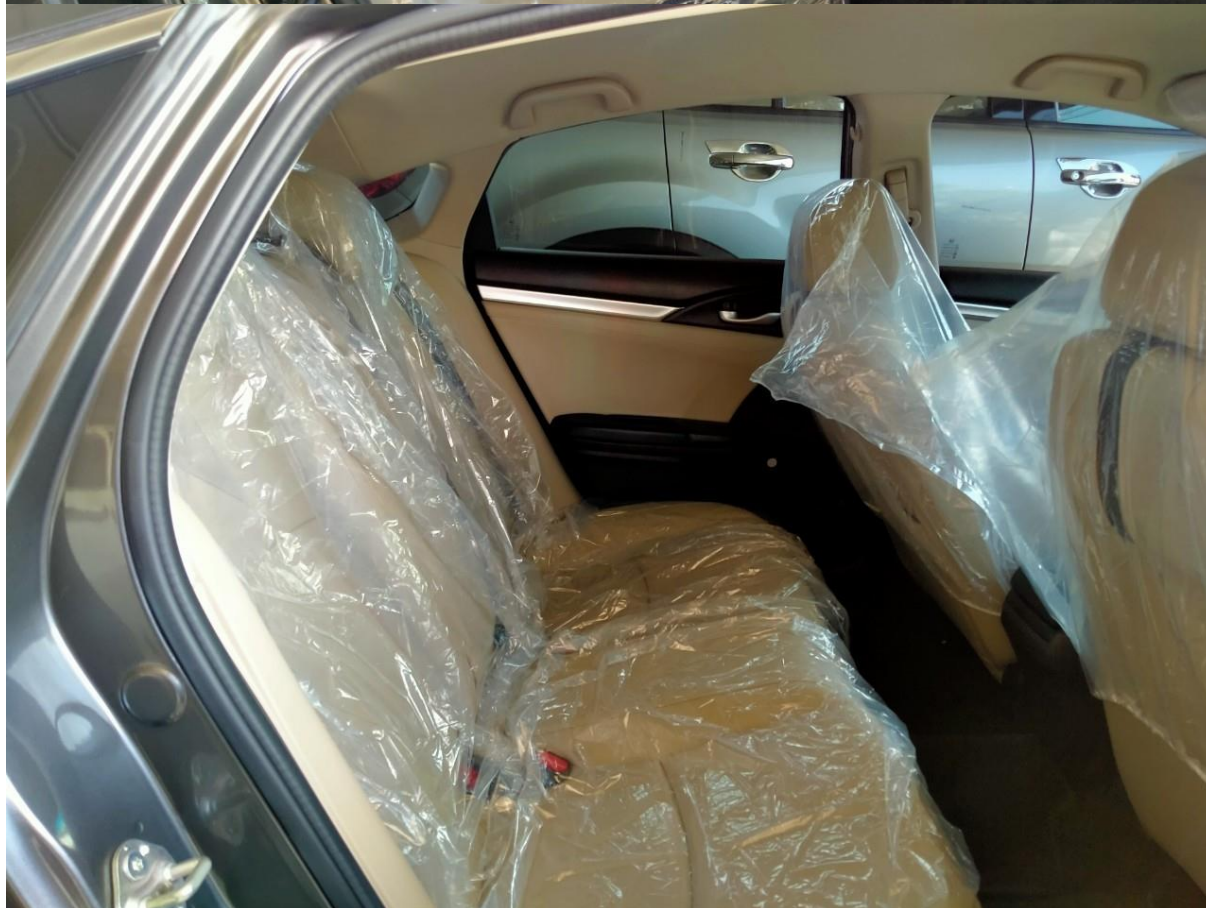
## ภาพภายในด้านหน้า หลัง และ จุดบกพร่อง - Interior Visual Details (Front, Rear and/or Defect):

| | ที่นั่ง สภาพ<br>Seat Appearance | สภาพดีตามอายุการใช้งาน |
| | เข็มขัดนิรภัย<br>Seat Belts | สภาพดีตามอายุการใช้งาน |

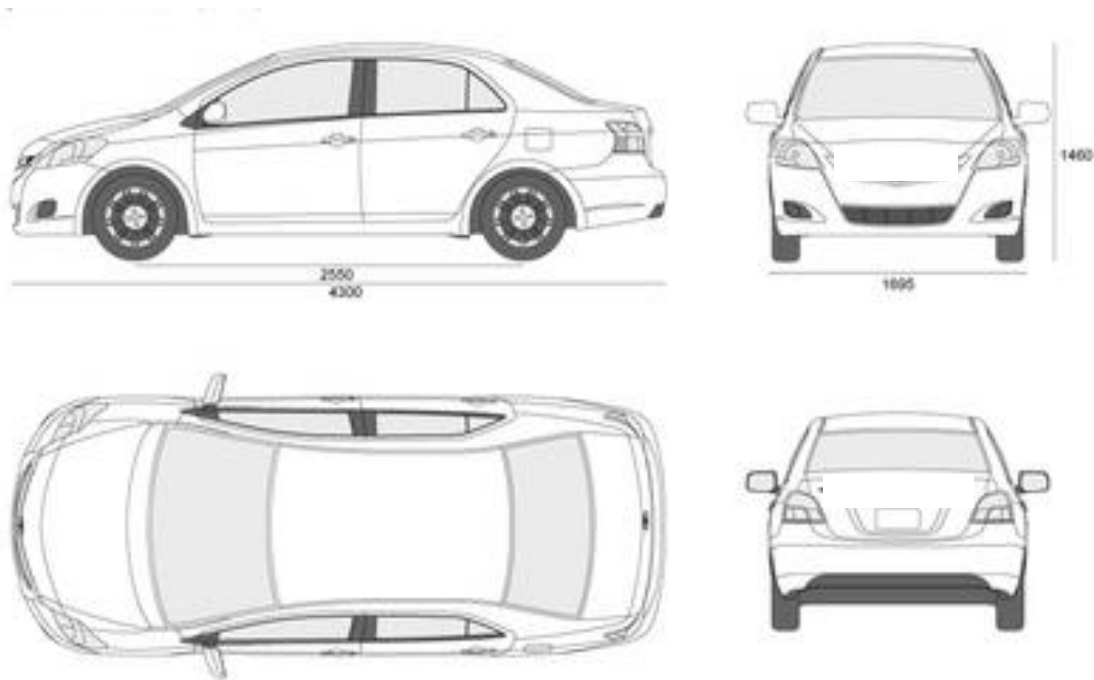
ความหนาสีรอบรถถัง 3,4 และ 5 ประตู -Paint Thickness on 3,4 and 5 door car:

| ชิ้นส่วนยานยนต์ | ความหนาสี Paint Thickness (µm) | | | |
|---|---|---|---|---|
| Rear Wing (RH) | 140 | 135 | 134 | 136 |
| Bonnet | 145 | 135 | 150 | 143 |
