Vehicle Inspection Report

สรุปผลการตรวจสอบ (Inspection Summary)

ยี่ห้อ/รุ่น (Brand/Model): NISSAN SYLPHY 1.8 SV AT	วันที่ตรวจสอบรถยนต์ (Date of Inspection): 10-05-62
หมายเลขตัวถัง (VIN): MNTBAAB17Z0008599	เลขคำขอบริการ (Job No.) : I019/0025-013
หมายเลขเครื่องยนต์ (Engine No.): MRA8353807R	Vehicle Picture:  
ปีที่ผลิต (Build Date): 2015	
สีรถ (Color): เทา	
ระยะทางการใช้งาน (Mileage): 87,182 ก.ม.	
หมายเลขทะเบียน (No. Plate): 4กพ 7483	
วันครบกำหนดชำระภาษี (Registration Expiry): 22 ม.ค. 62	
ชื่อลูกค้า Customer Name: REGENT HOME CAR รีเจนท์ โฮม คาร์	
ที่อยู่ (Address): รัชดาฯ-ห้วยขวาง-ลาดพร้าว-เพชรบุรีตัดใหม่	
โทรศัพท์ (Tel): 089-4588661	
สถานที่ตรวจสอบรถ (Inspection Place): REGENT HOME CAR รีเจนท์ โฮม คาร์

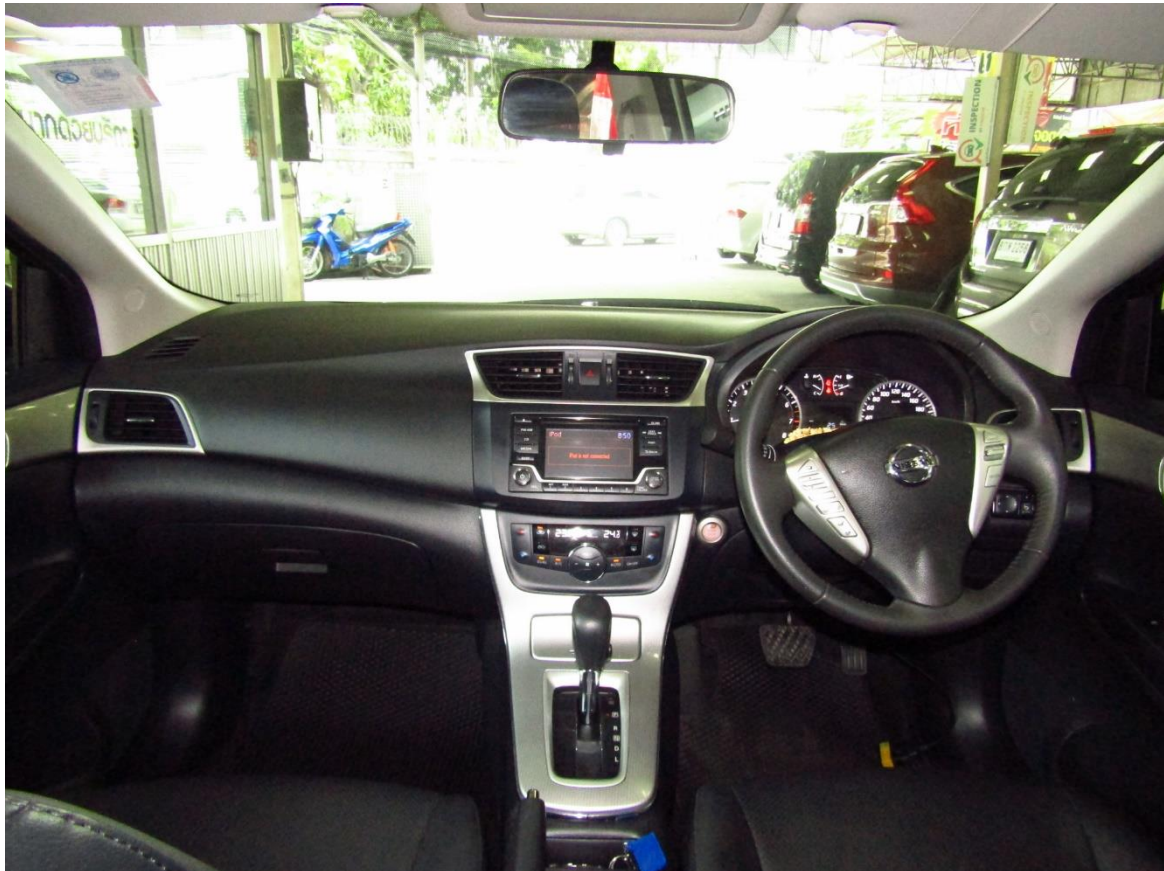
ภาพภายในด้านหน้า หลัง และ จุดบกพร่อง - Interior Visual Details (Front, Rear and/or Defect):

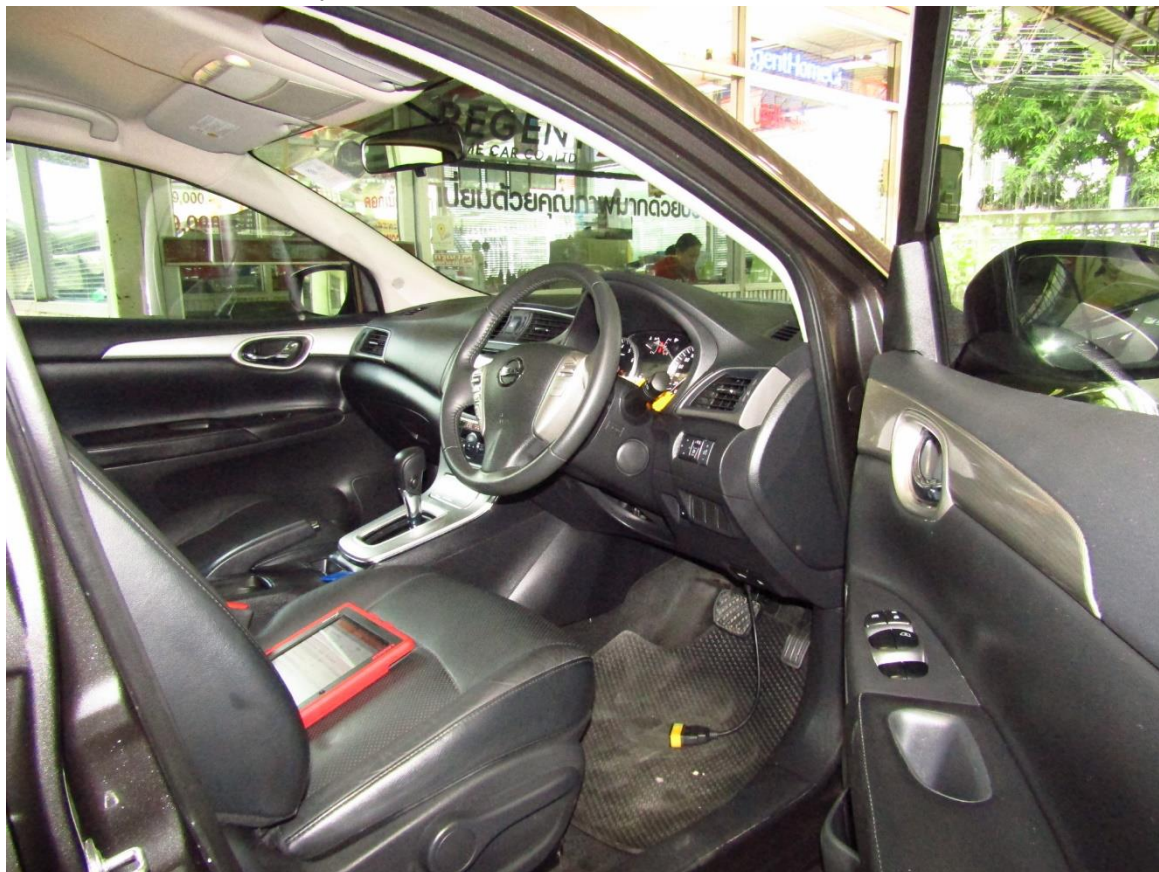
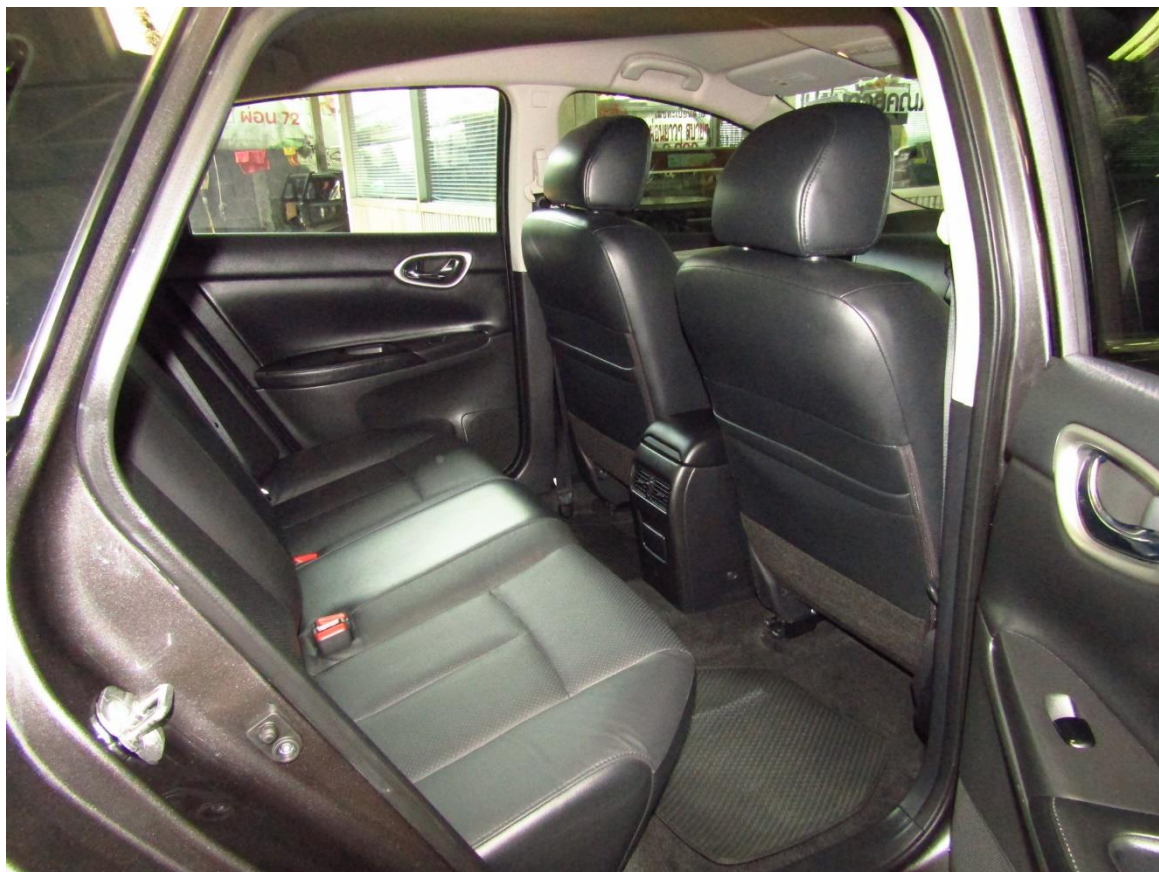
ภาพภายในด้านหน้า หลัง และ จุดบกพร่อง (ต่อ) - Interior Visual Details (Front, Rear and/or Defect) (Continued):

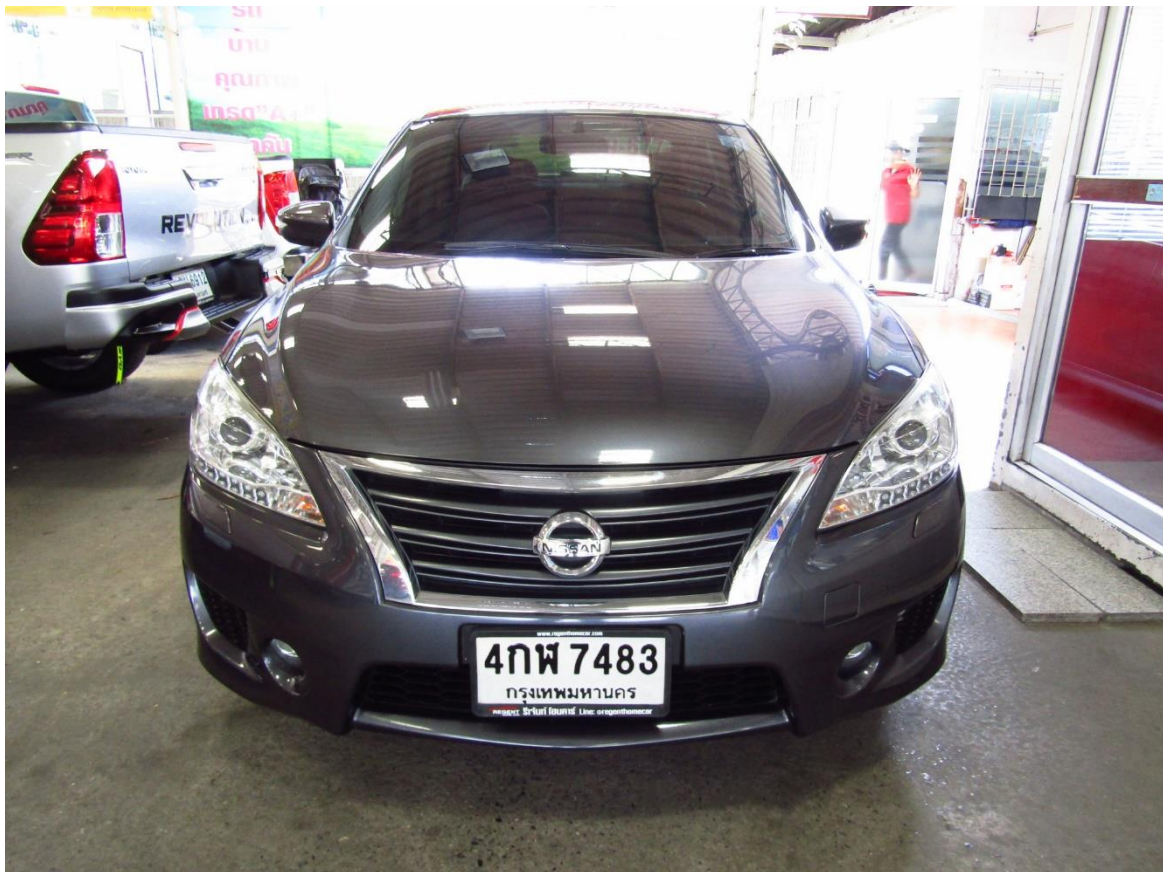
ภาพภายนอก - Exterior Visual Details:

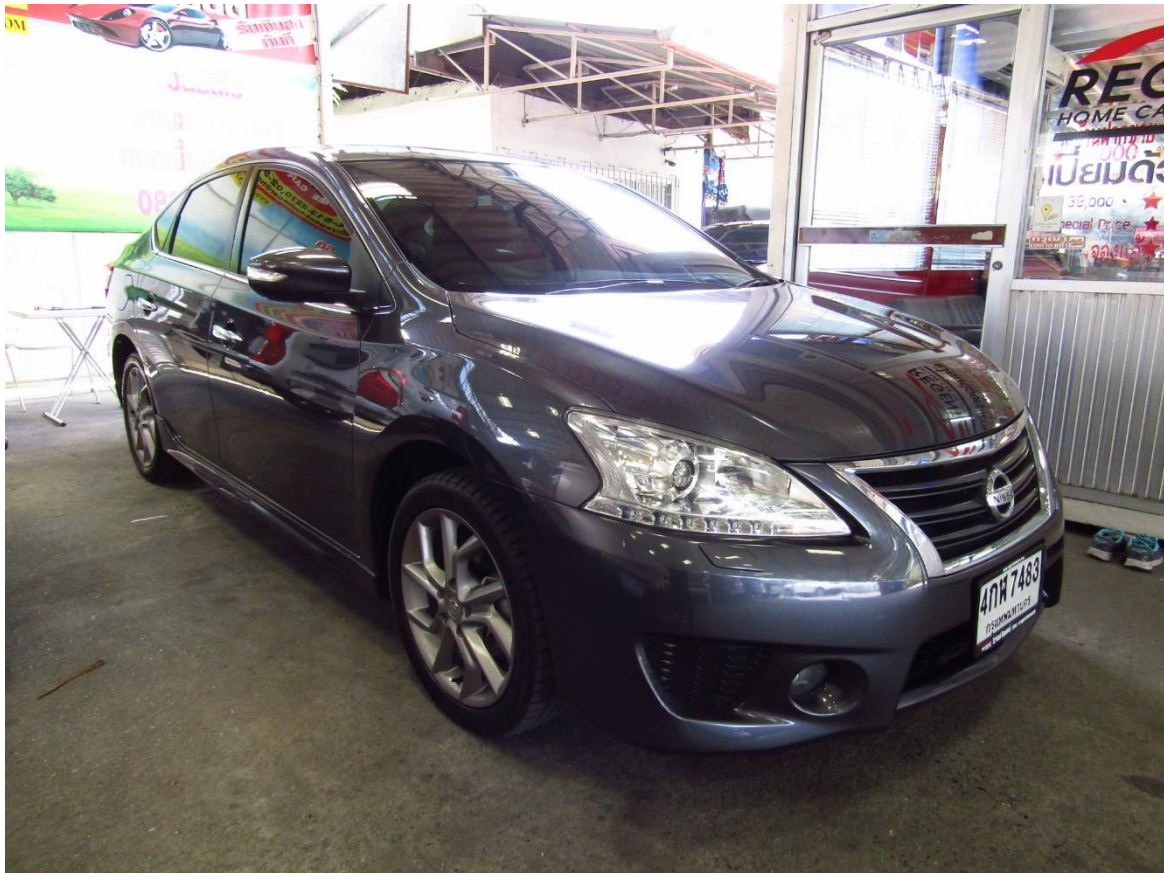
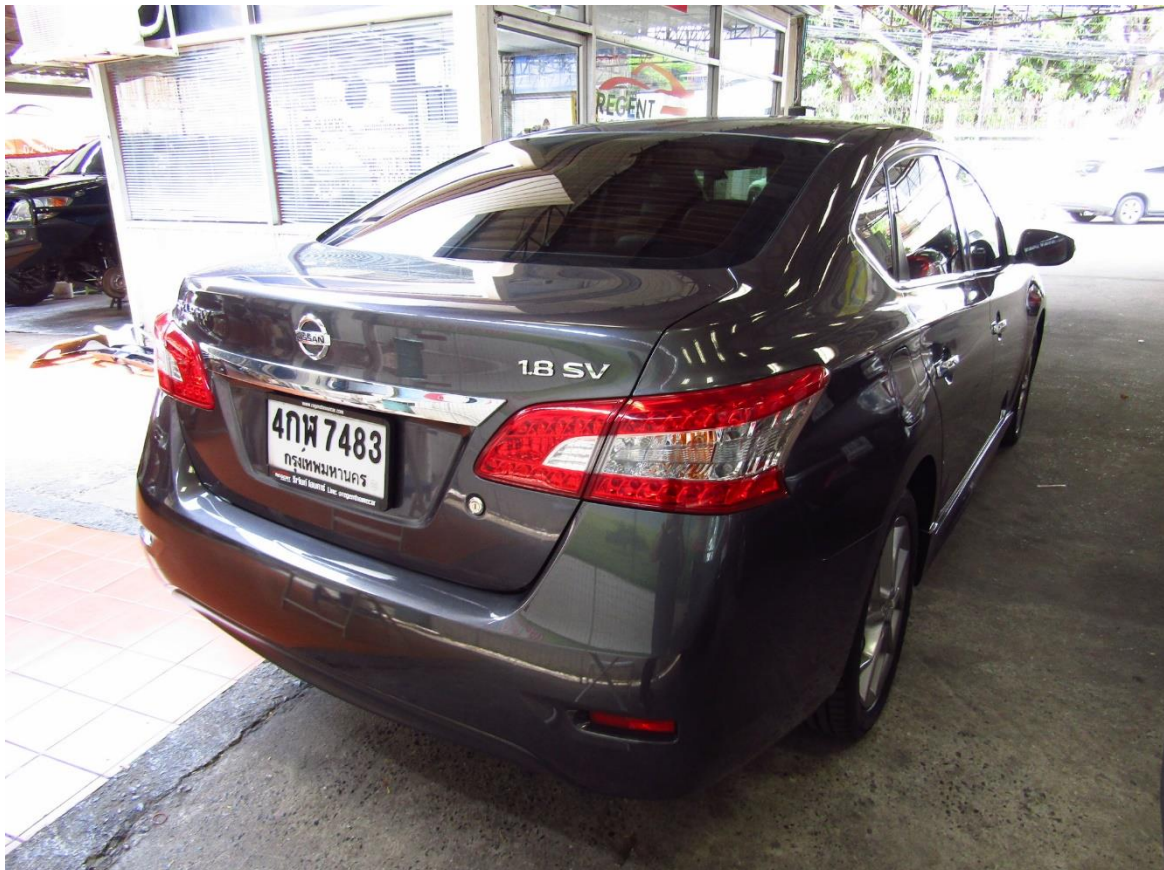
ภาพภายนอก (ต่อ) - Exterior Visual Details (Continued):

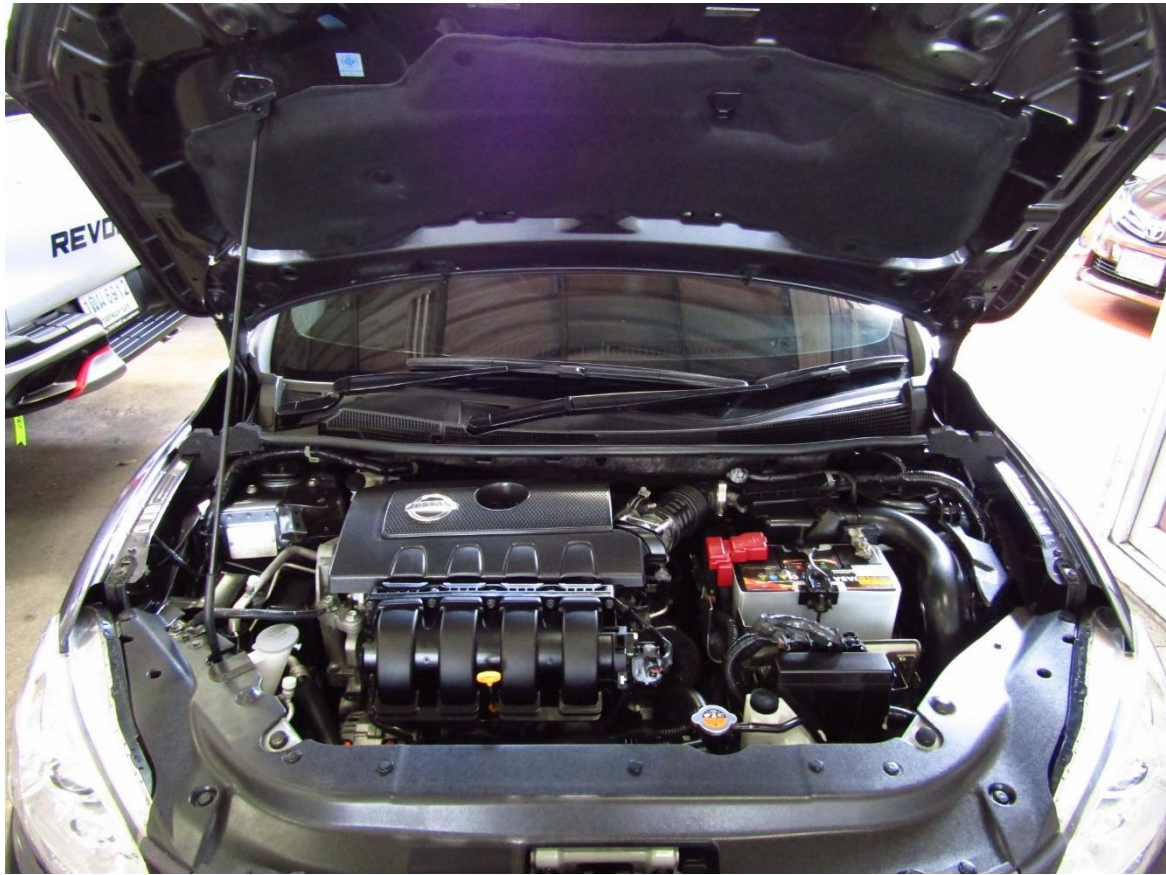
ภาพห้องเครื่อง - Engine Bay Visual Details:

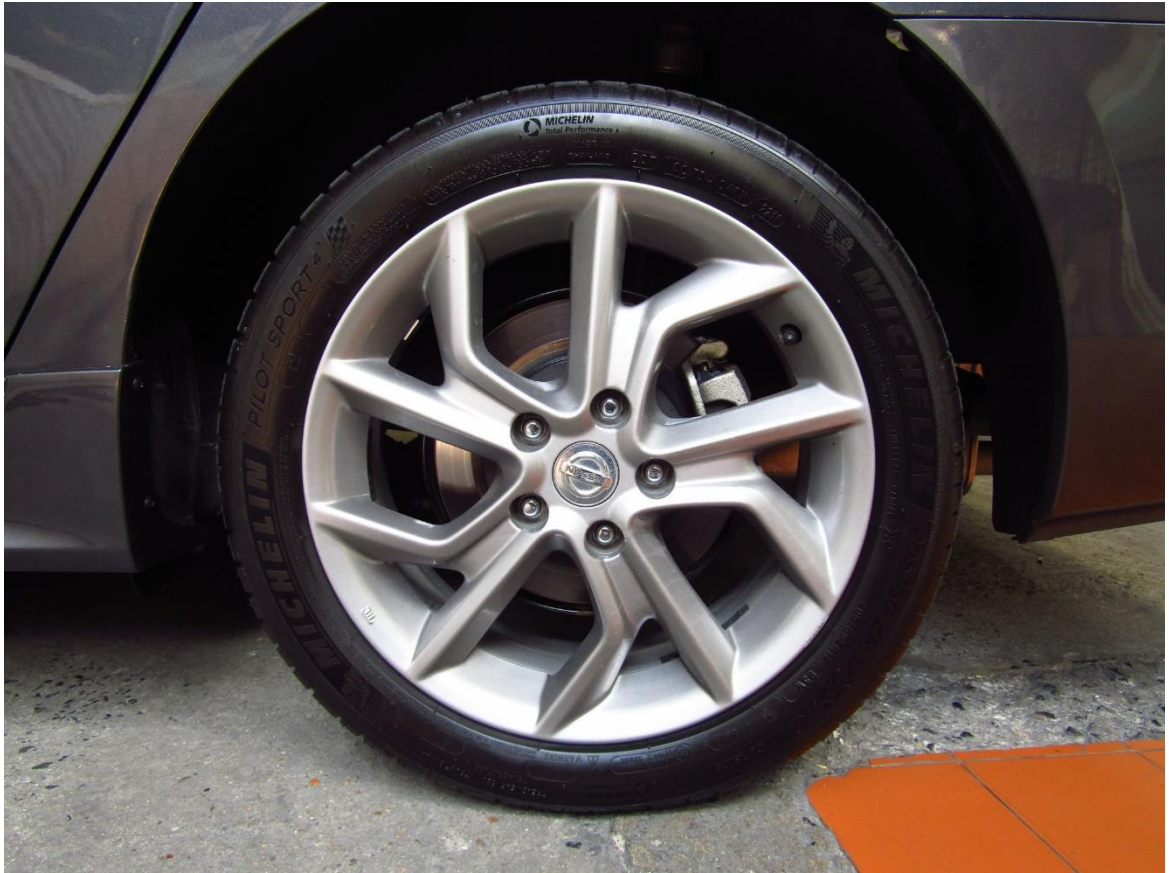
จานดิสเบรค Brake Discs (Front/Rear)	ควรเจียจานเบรคครั้งต่อไปที่เปลี่ยนผ้าเบรค

ภาพโดยรวมของยาง ล้อ และ เบรค - Tyres, Wheels & Brakes Visual Details:
