Vehicle Inspection Report

สรุปผลการตรวจสอบ (Inspection Summary)

ยี่ห้อ/รุ่น (Brand/Model): TOYOTA HILUXVIGO CHAMP 2.5 G AT PRERUNNER DOUBLECAB	วันที่ตรวจสอบรถยนต์(Date of Inspection): 29-11-61
หมายเลขตัวถัง (VIN): MR0ER39G707589473	เลขคำขอบริการ (Job No.) : I018/092-078
หมายเลขเครื่องยนต์ (Engine No.): 2KD A071623	Vehicle Picture:  
ปีที่ผลิต (Build Date): 2013	
สีรถ(Color): น้ำตาล	
ระยะทางการใช้งาน (Mileage): 209,264 ก.ม.	
หมายเลขทะเบียน (No. Plate): 1กต 4662	
วันครบกำหนดชำระภาษี (Registration Expiry): 19 มี.ค. 62	
ชื่อลูกค้า Customer Name: 54 นิวัฒน์	
ที่อยู่ (Address): ราชพฤกษ์	
โทรศัพท์(Tel):	
สถานที่ตรวจสอบรถ (Inspection Place): 54 นิวัฒน์

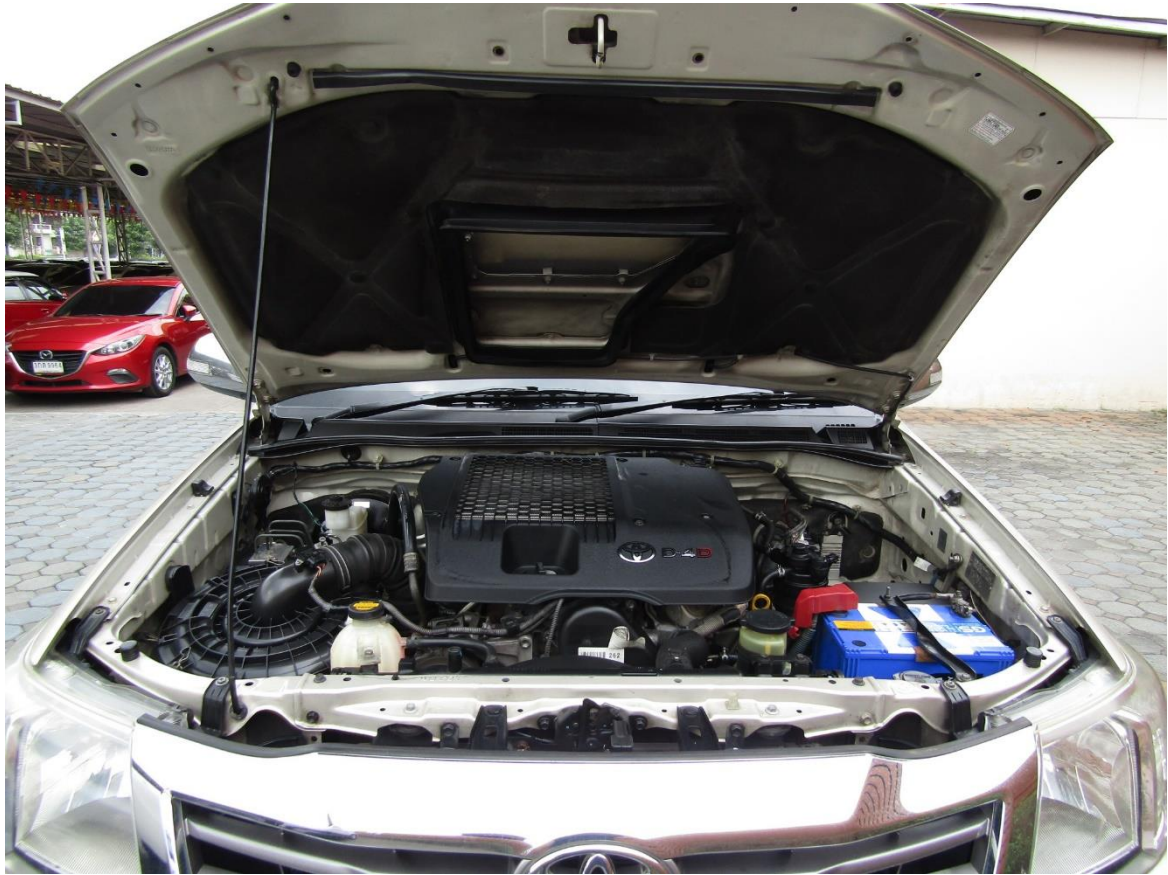
ภาพห้องเครื่อง - Engine Bay Visual Details:

การทดสอบ แบตเตอรี่ Battery Test	<table border="1"> <thead> <tr> <th colspan="2">Battery Test</th> </tr> </thead> <tbody> <tr> <td>Voltage</td> <td>12.50 V</td> </tr> <tr> <td>Rating</td> <td>610 CCA</td> </tr> <tr> <td>Current</td> <td>564 CCA</td> </tr> <tr> <td>Internal resistance</td> <td>4.79 mΩ</td> </tr> <tr> <td>State of Charge</td> <td>70 %</td> </tr> <tr> <td>State of Health</td> <td>82 %</td> </tr> <tr> <td>Status</td> <td>Great</td> </tr> <tr> <td>Test Date</td> <td>29.11.61</td> </tr> </tbody> </table>	Battery Test		Voltage	12.50 V	Rating	610 CCA	Current	564 CCA	Internal resistance	4.79 mΩ	State of Charge	70 %	State of Health	82 %	Status	Great	Test Date	29.11.61	<table border="1"> <thead> <tr> <th colspan="2">Charging System Test at 2000 rpm</th> </tr> </thead> <tbody> <tr> <td>Voltage</td> <td>13.89 V</td> </tr> <tr> <td>Status</td> <td>Normal</td> </tr> <tr> <th colspan="2">Start System Test</th> </tr> <tr> <td>Start Voltage</td> <td>8.89 V</td> </tr> <tr> <td>Status</td> <td>Normal</td> </tr> <tr> <th colspan="2">Max. Load Test at 2000 rpm</th> </tr> <tr> <td>Max. Load Voltage</td> <td>13.68 V</td> </tr> <tr> <td>Status</td> <td>Normal</td> </tr> </tbody> </table>	Charging System Test at 2000 rpm		Voltage	13.89 V	Status	Normal	Start System Test		Start Voltage	8.89 V	Status	Normal	Max. Load Test at 2000 rpm		Max. Load Voltage	13.68 V	Status	Normal
