I021/0011-39

Sep 7, 2021

MERCEDES BENZ E300 2.1 W212 BLUETE...

# Vehicle Inspection Report สรุปผลการตรวจสภาพรถ (Inspection Summary)

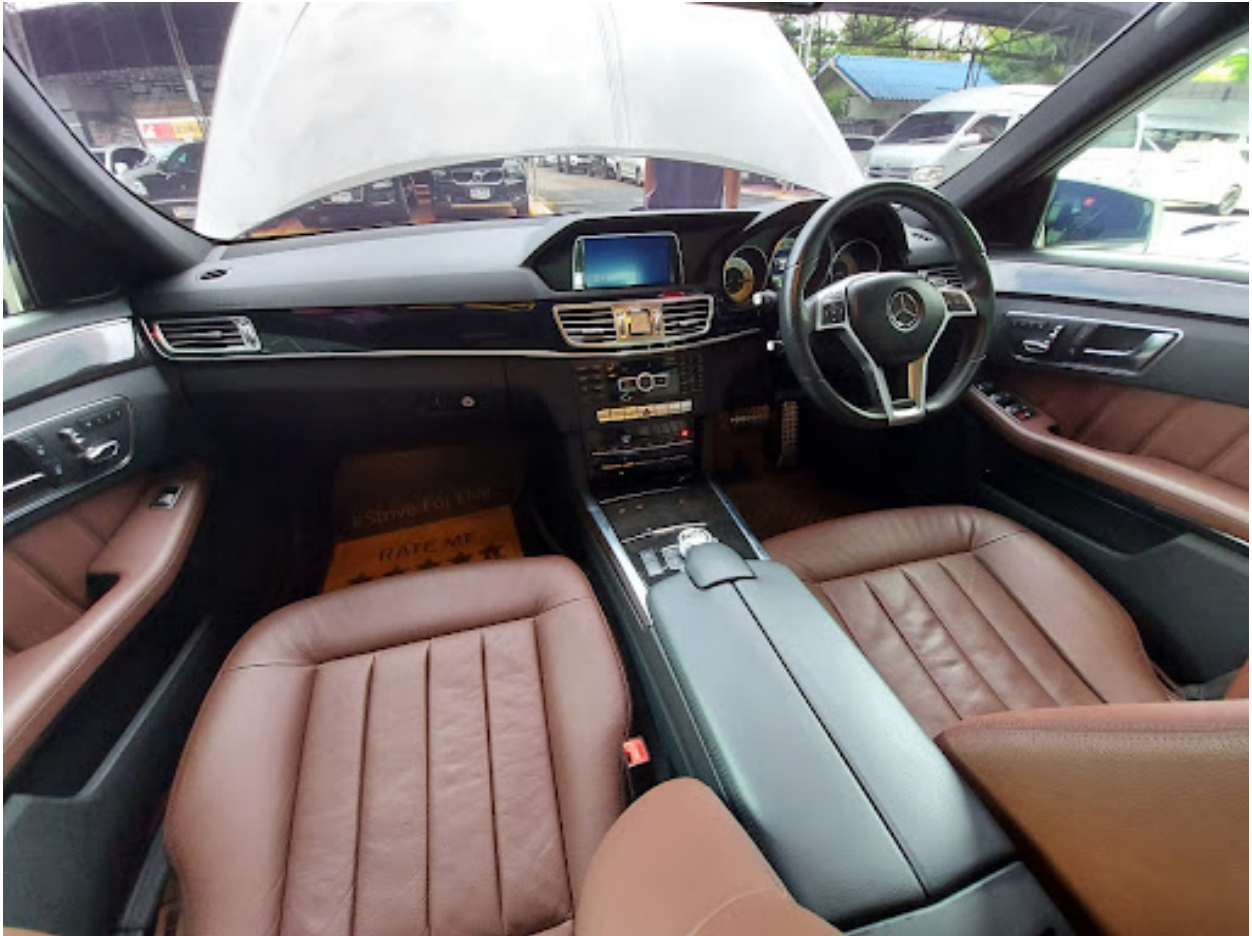
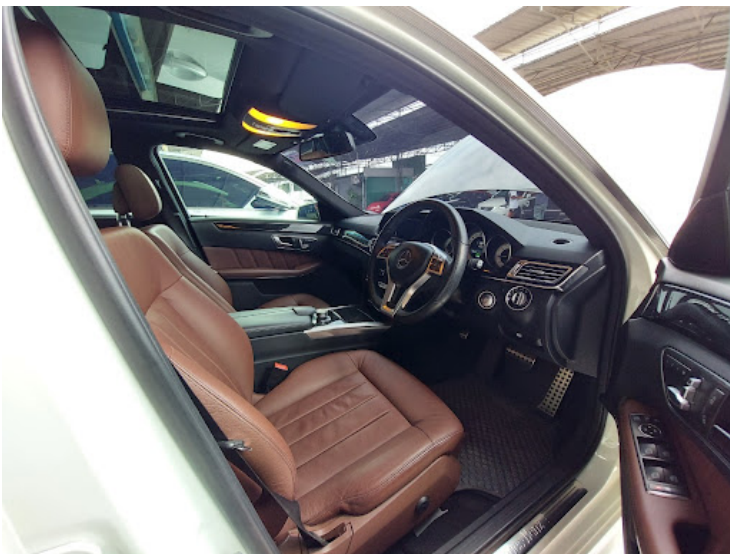
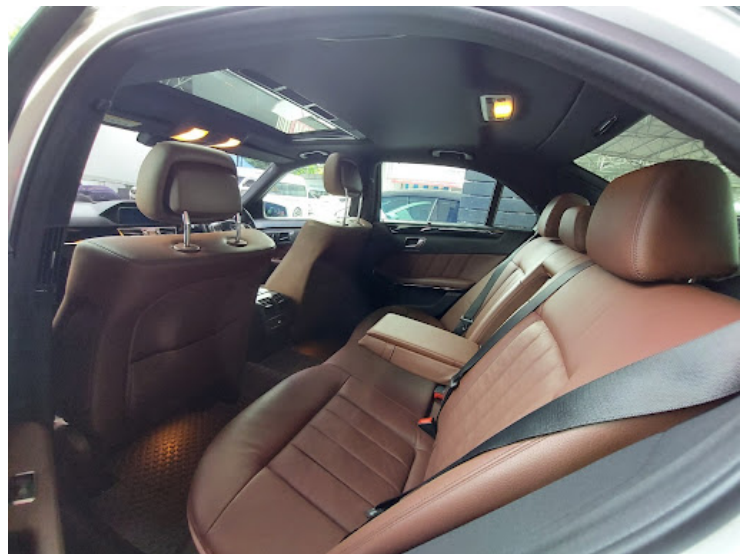
ภาพภายใน

รถสภาพดี โครงสร้างไม่เคยมีอุบัติเหตุ ไม่เคยจมน้ำและไฟไหม้

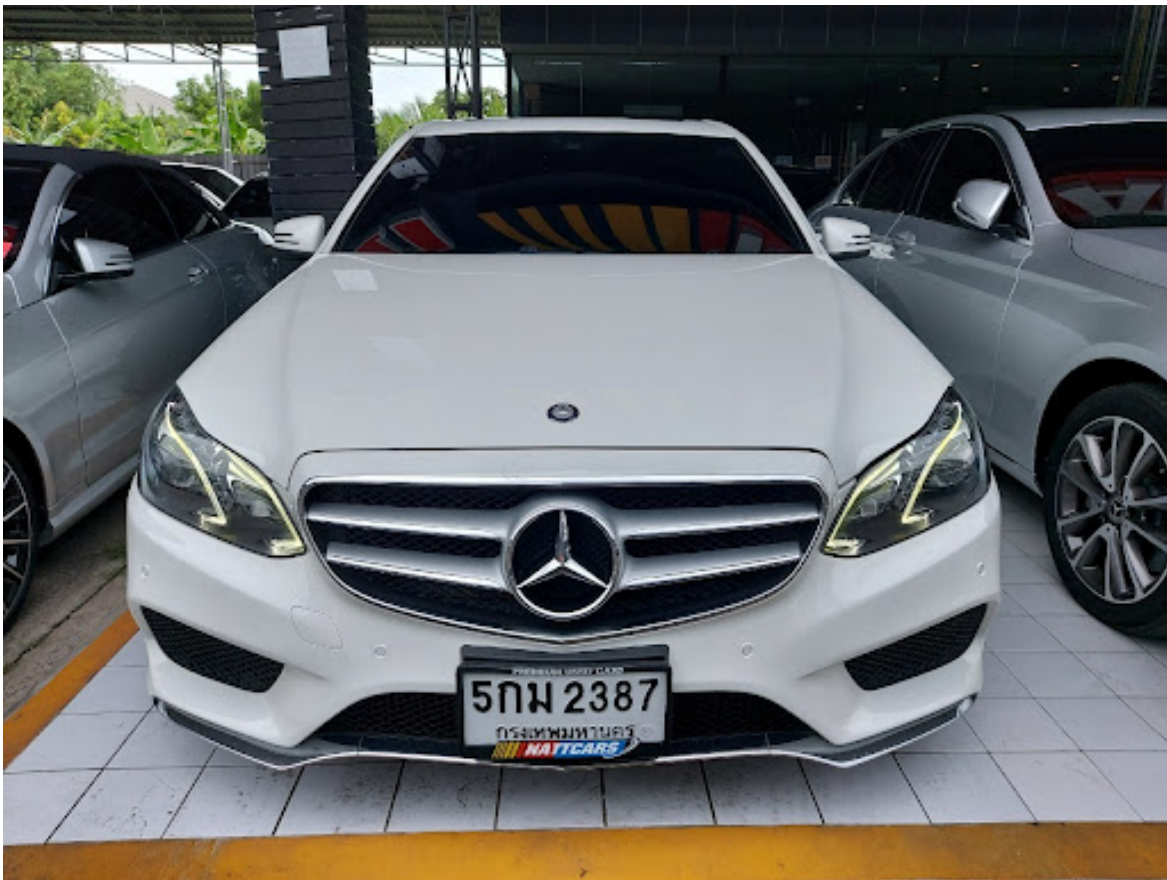
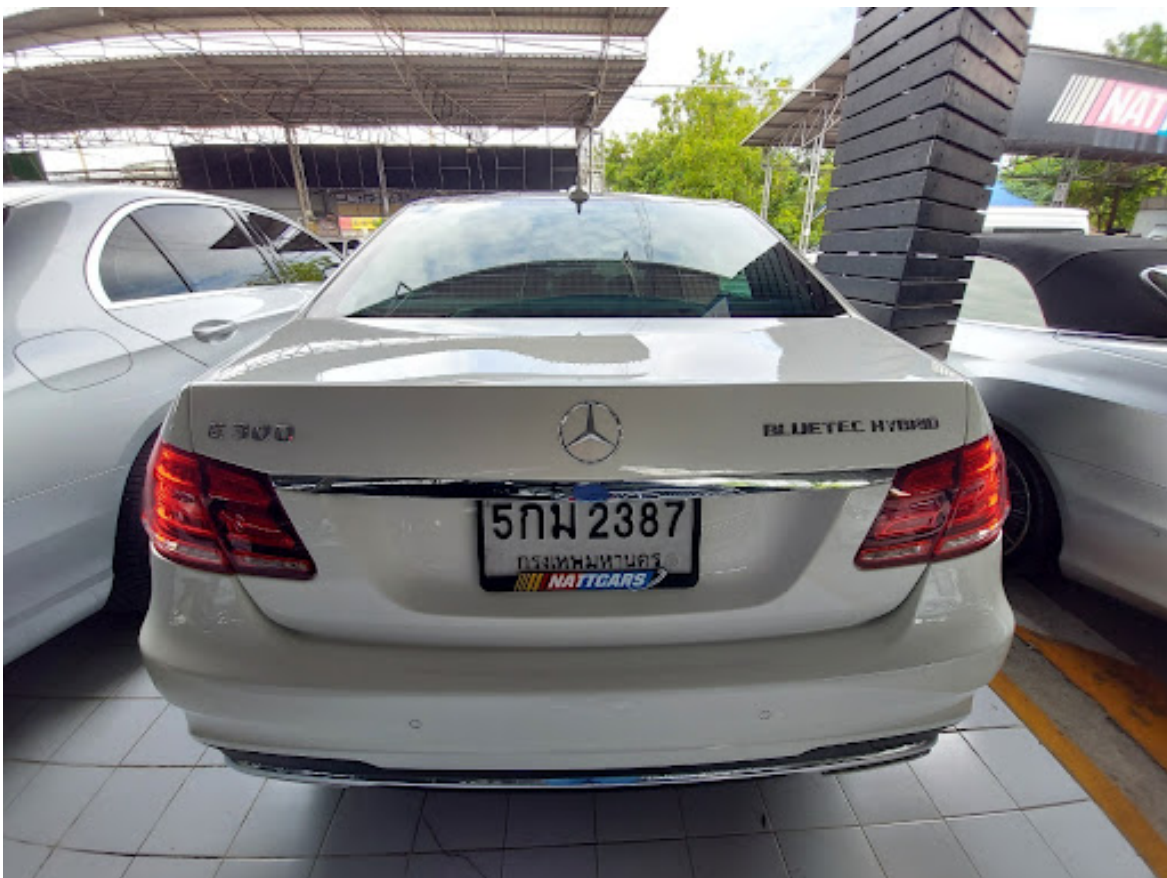
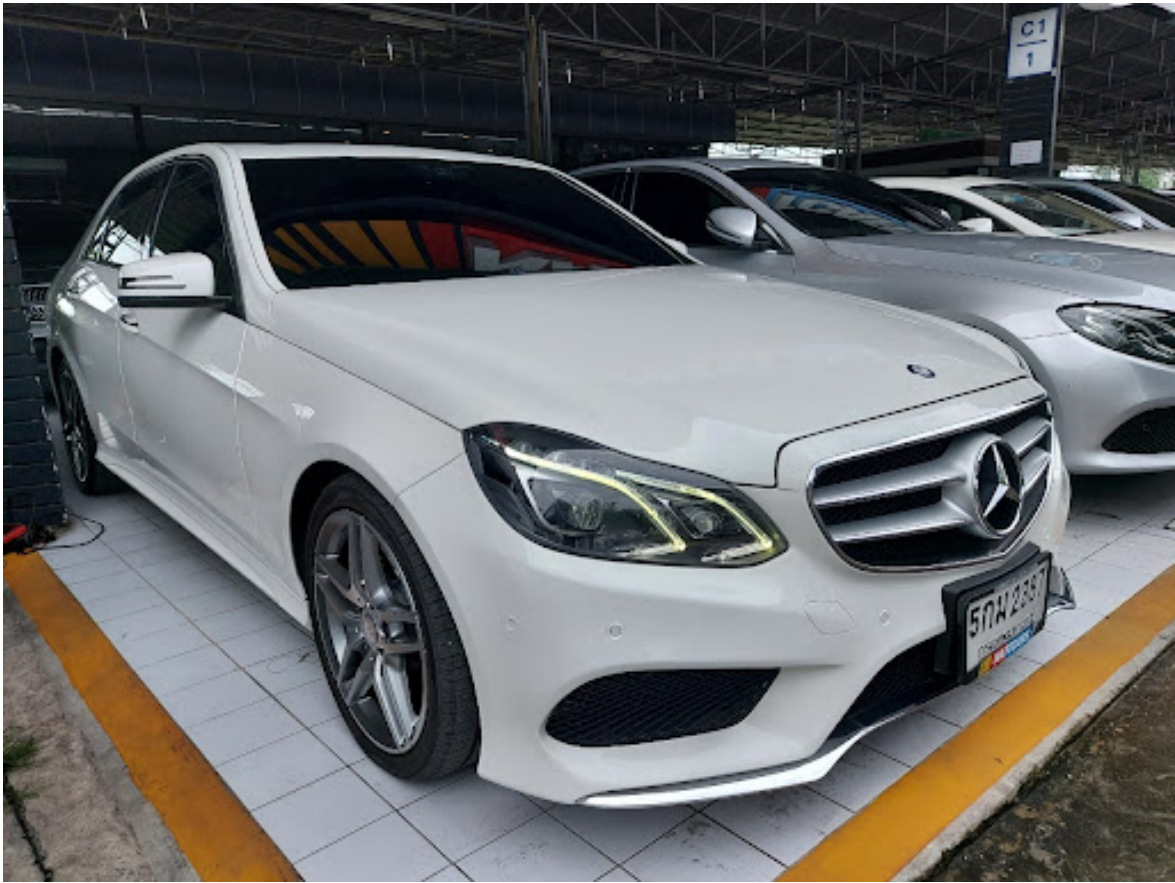
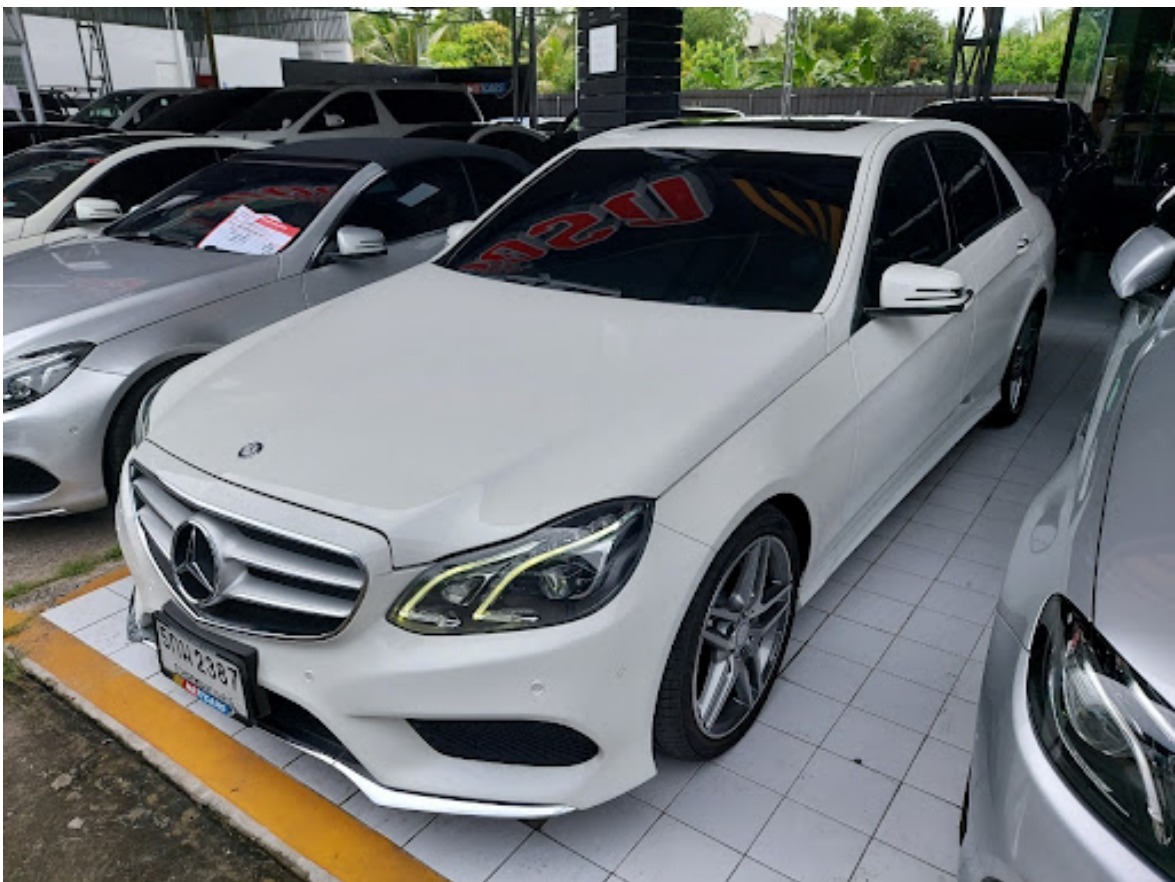
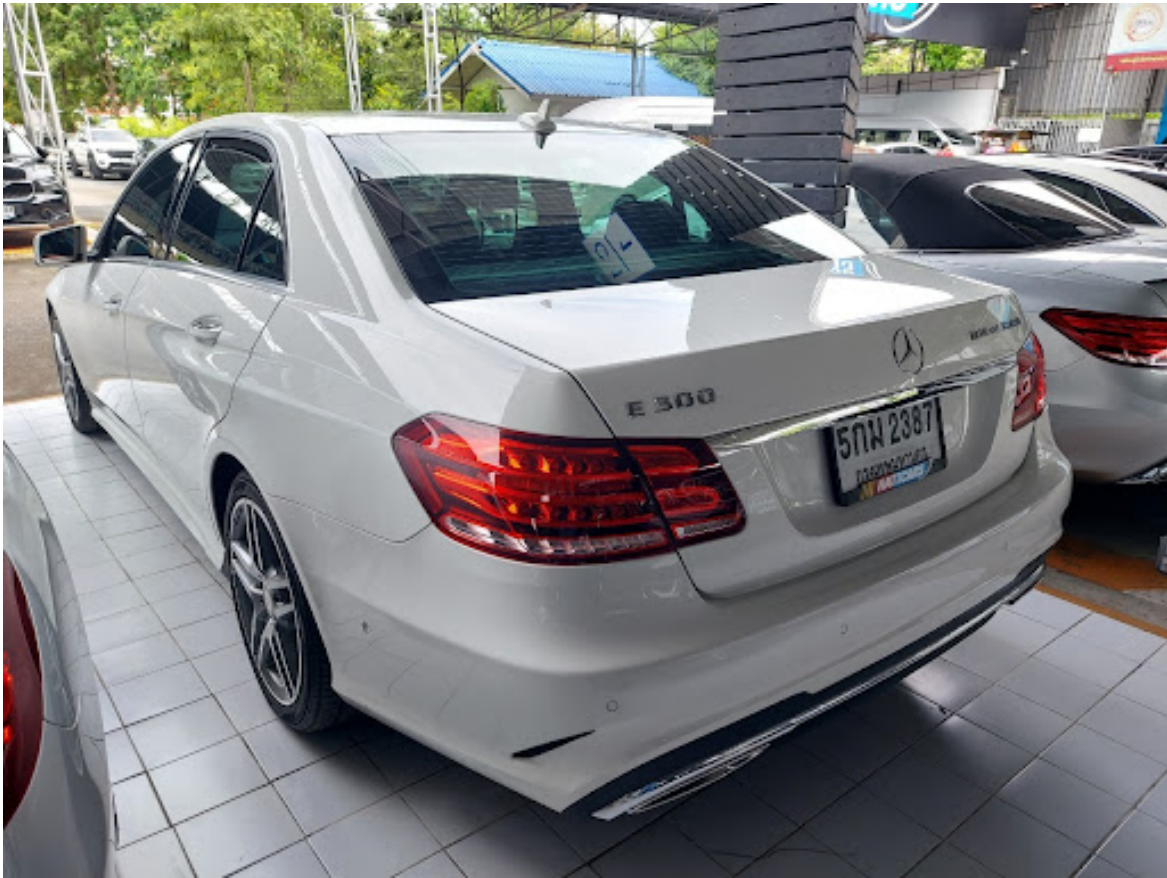
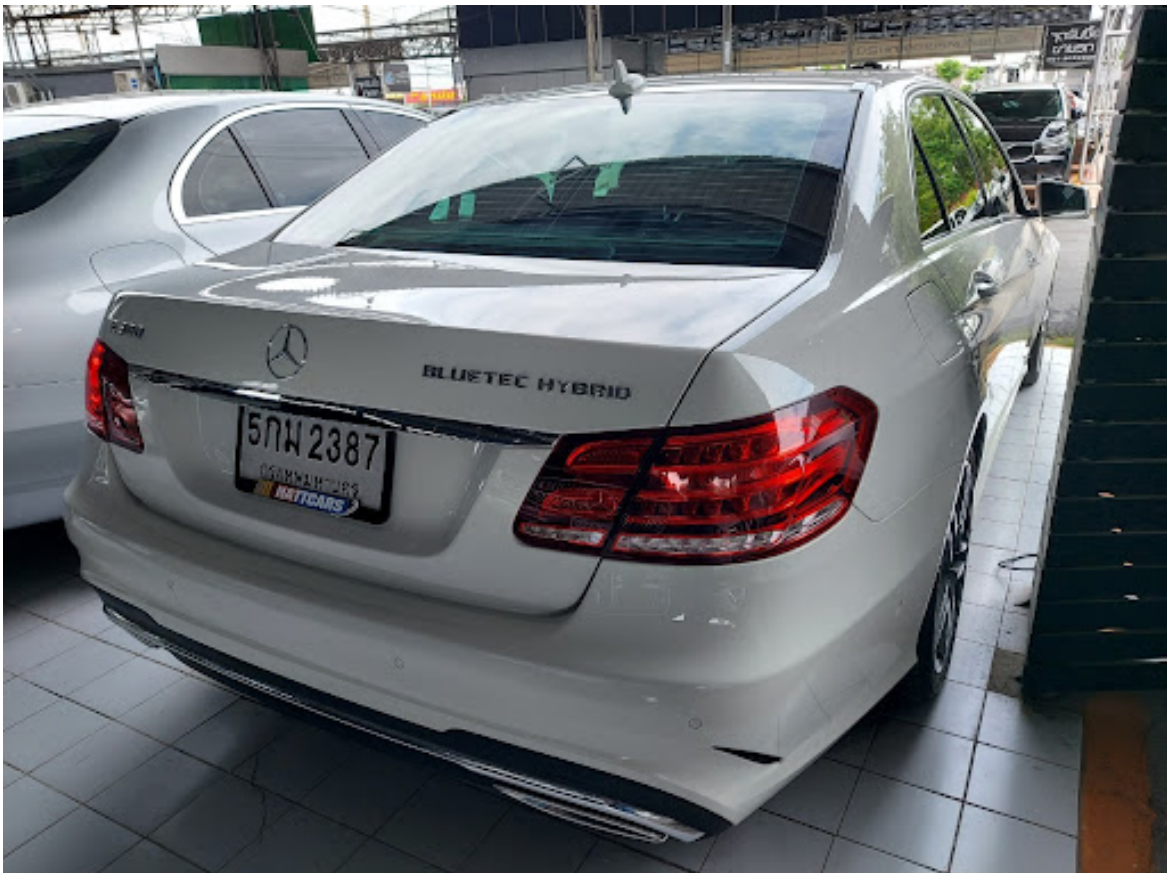
## ภาพภายนอก

รถสภาพดี โครงสร้างไม่เคยมีอุบัติเหตุ ไม่เคยจมน้ำและไฟไหม้
