## Vehicle Inspection Report สรุปผลการตรวจสอบสภาพรถ (Inspection Summary)

เลขคำขอบริการ (Job No.) :: I021/0029-54

Sep 23, 2021

TOYOTA FORTUNER 2.8 TRD

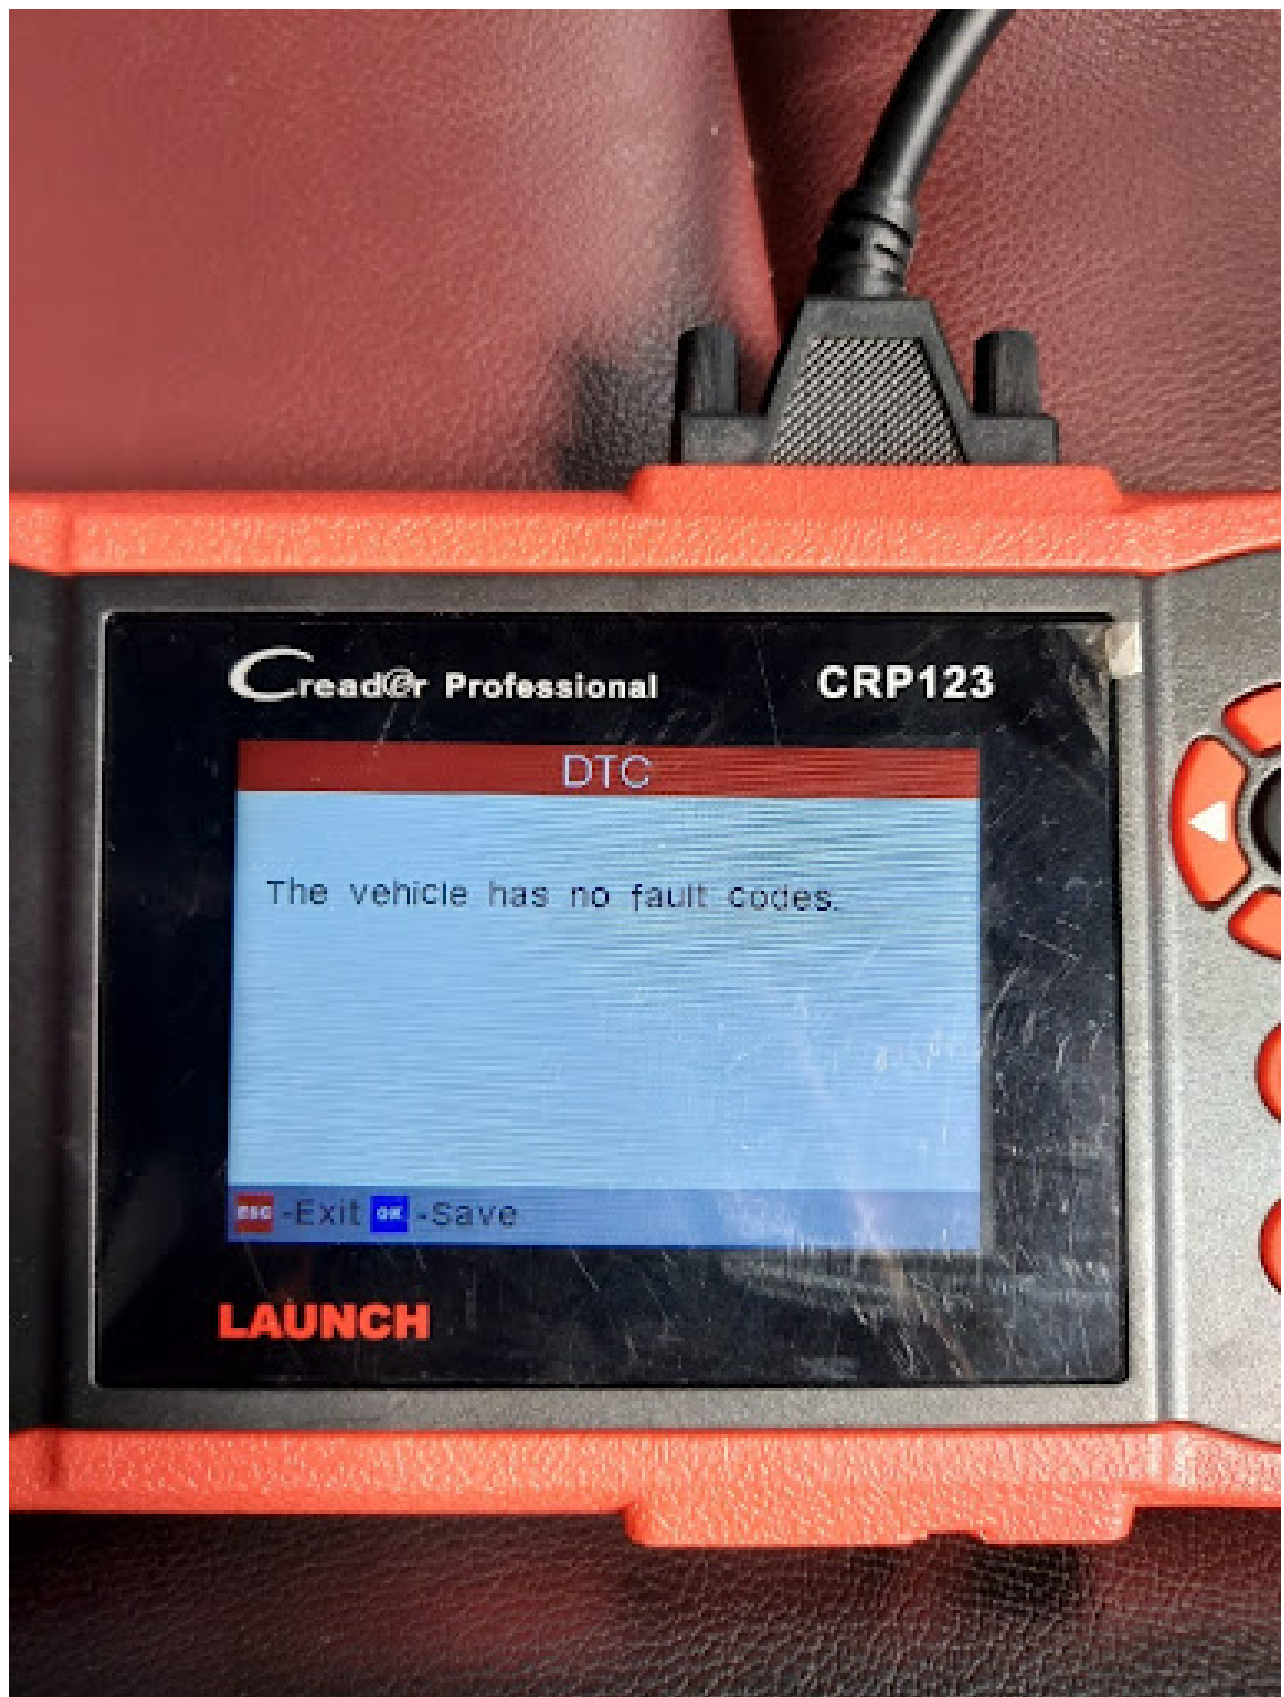
ภาพ OBD

1.5 การวินิจฉัยผ่านทาง OBD On-Board Diagnostics (OBD)

ดี (Good)
