1023/0293-3

Land Rover Range Rover 2.2 Evoque SD4 4WD

Sep 22, 2023

Vehicle Inspection Report สรุปผลการตรวจสภาพรถ (Inspection Summary)

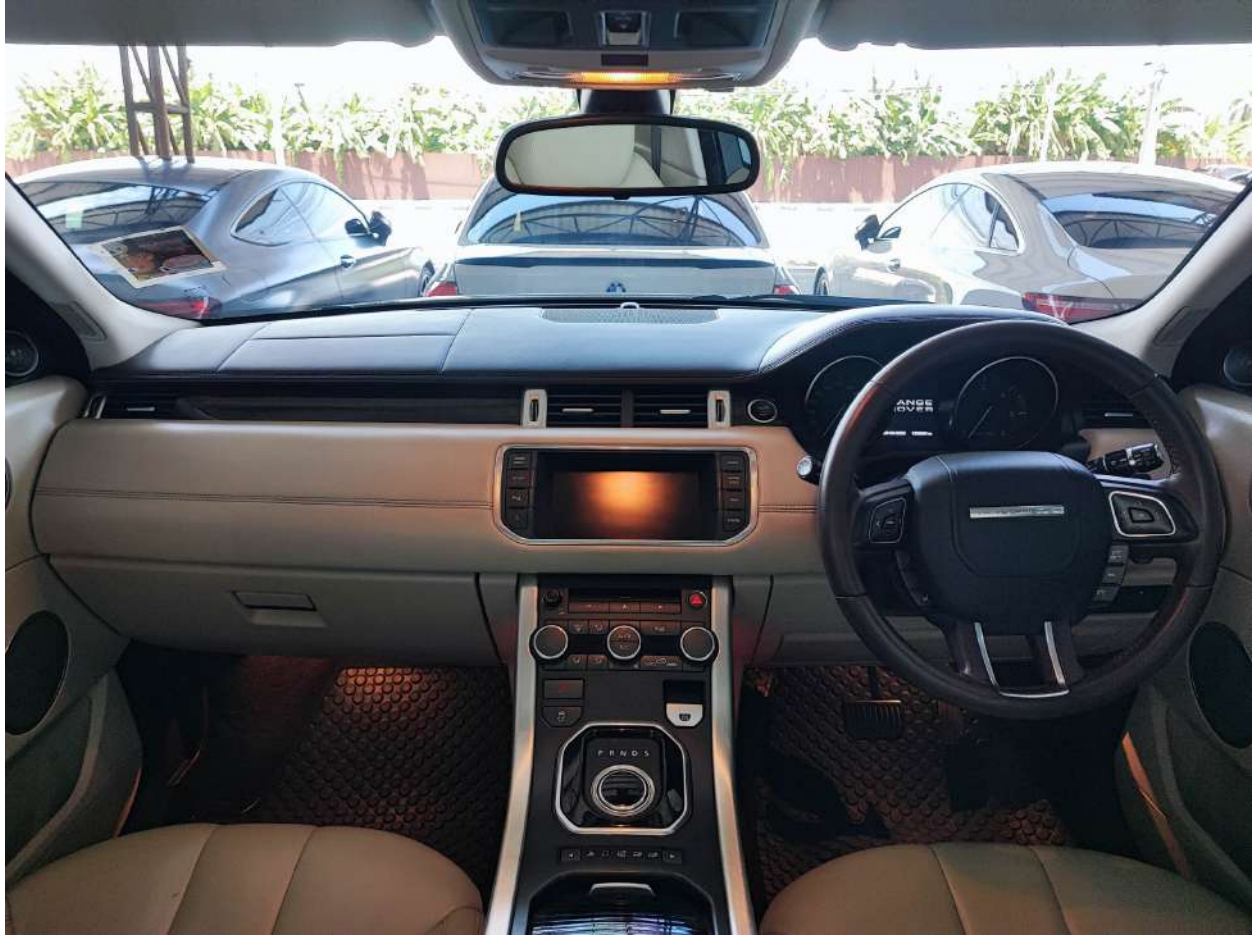
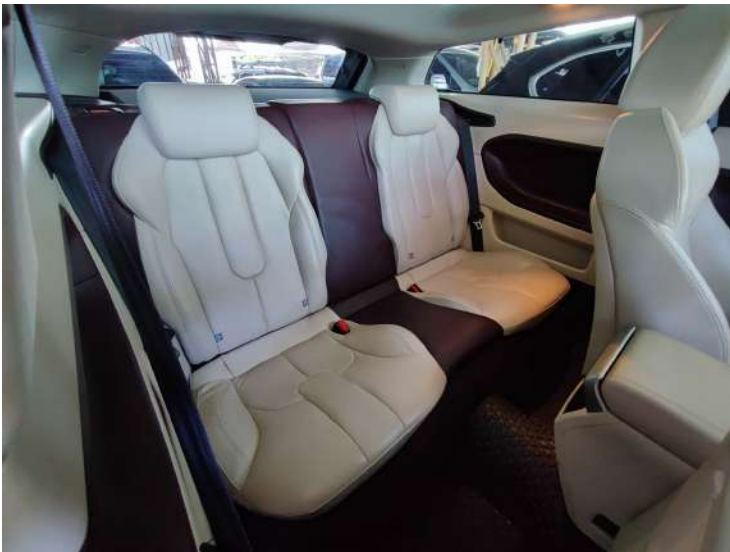
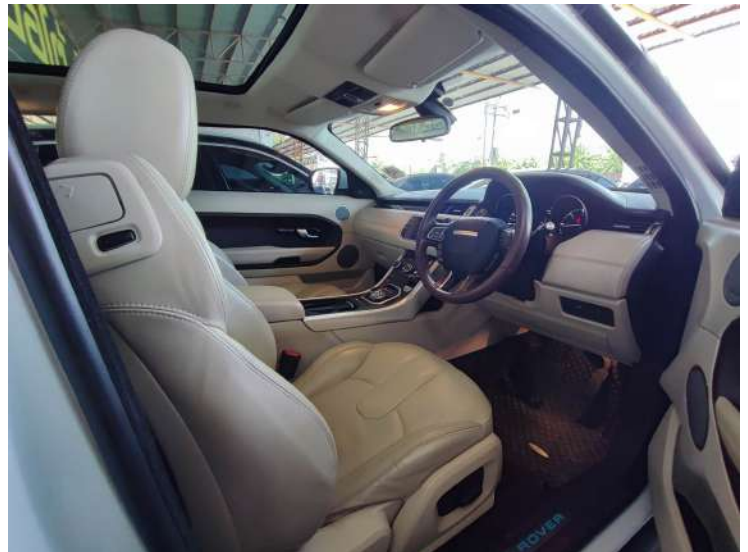
ภาพภายใน

ประเมินสภาพรวม: ผ่าน
อุปกรณ์หลัก/อุปกรณ์เสริมขณะขับที่:

- ✓ ระบบปรับอากาศ [ผ่าน]
- ✓ ไฟส่องสว่าง [ผ่าน]
- ✓ ไฟเลี้ยว/ไฟฉุกเฉิน [ผ่าน]
- ✓ หน้าปัดและมาตรวัด [ผ่าน]
- ✓ เข็มชดนิรภัย [ผ่าน]
- ✓ แตร [ผ่าน]
- ✓ เครื่องเล่นเพลง [ผ่าน]
- ✓ ระบบปัดน้ำฝน [ผ่าน]
- ✓ เบาะนั่งยึดแน่น [ผ่าน]
- ✓ กระจกไฟฟ้า [ผ่าน]

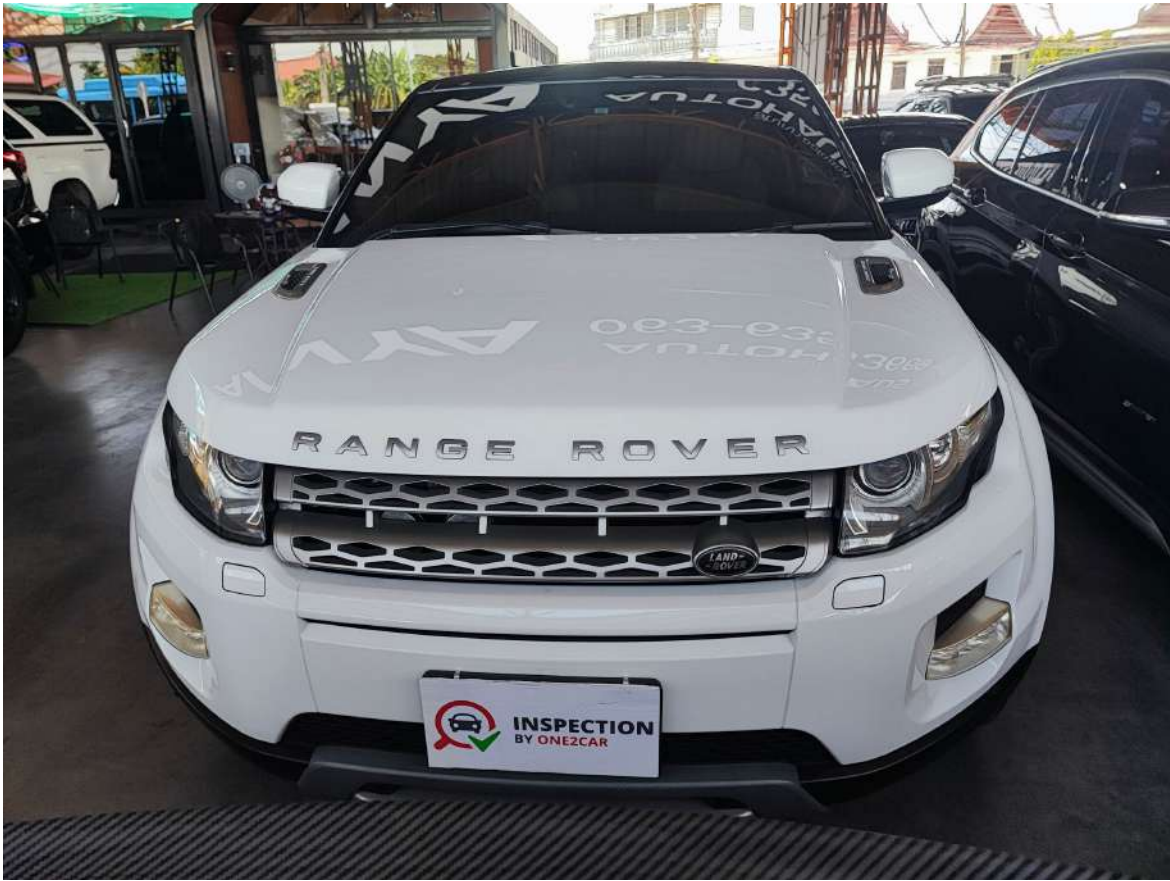
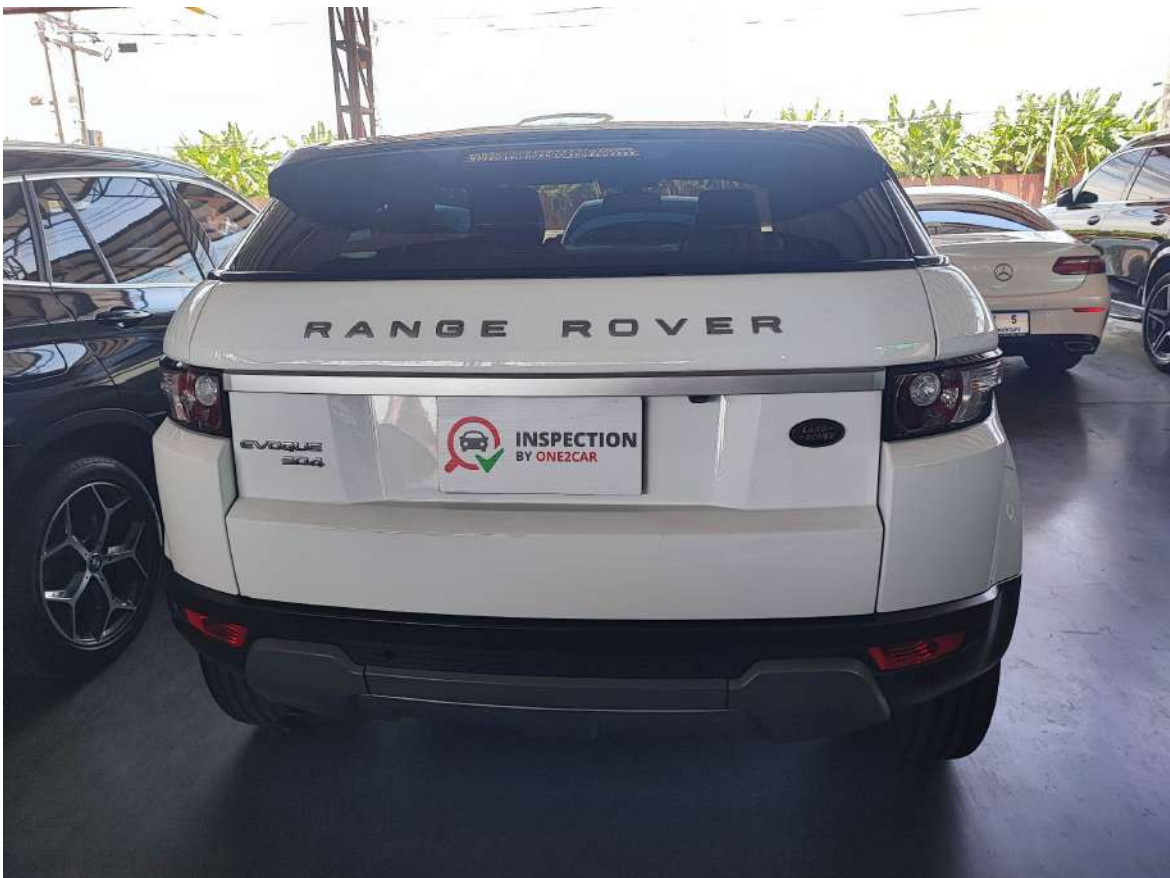
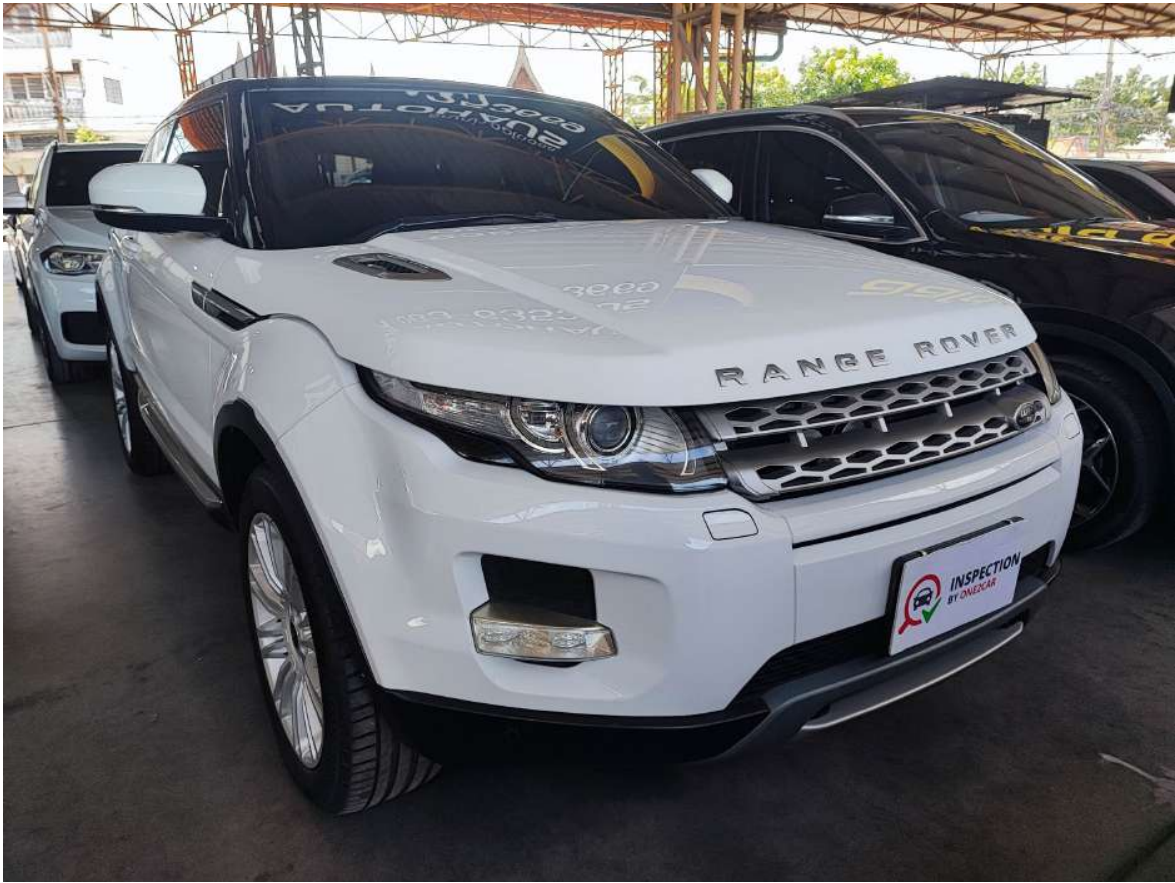
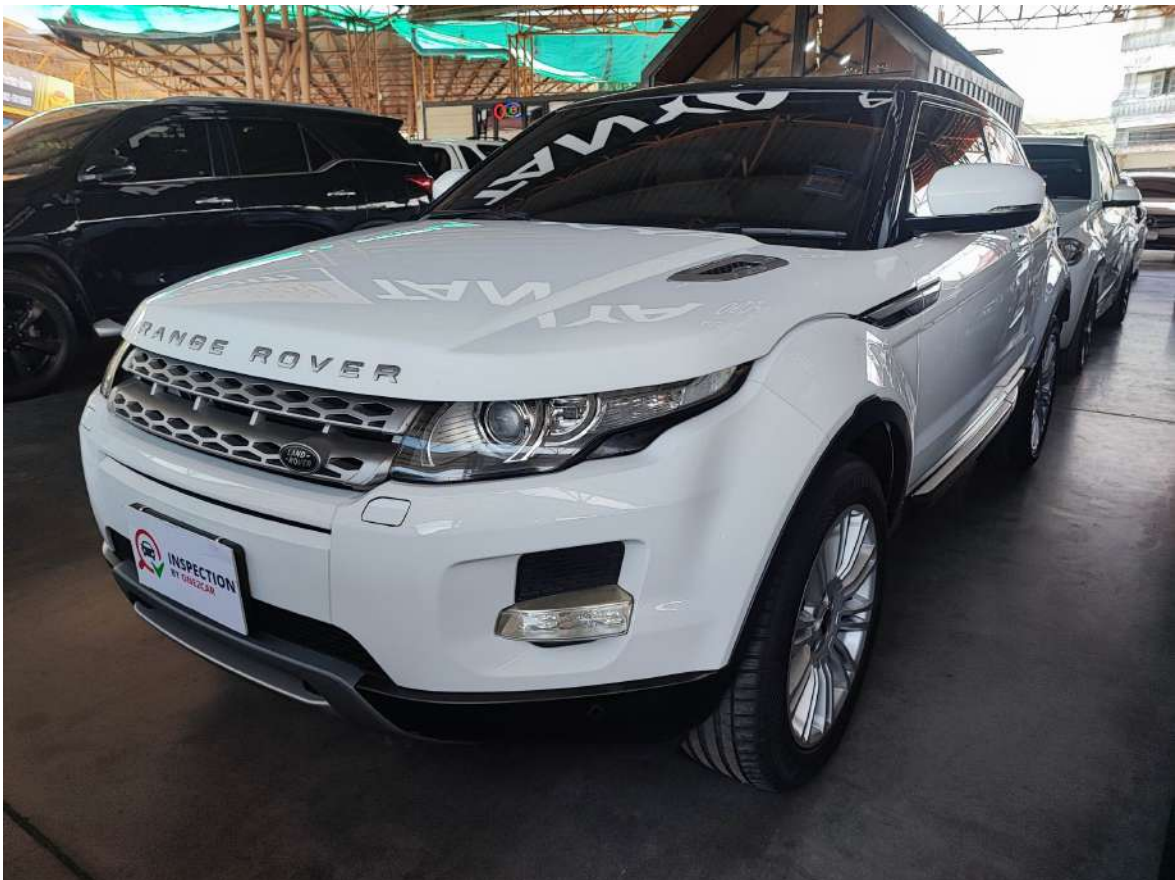
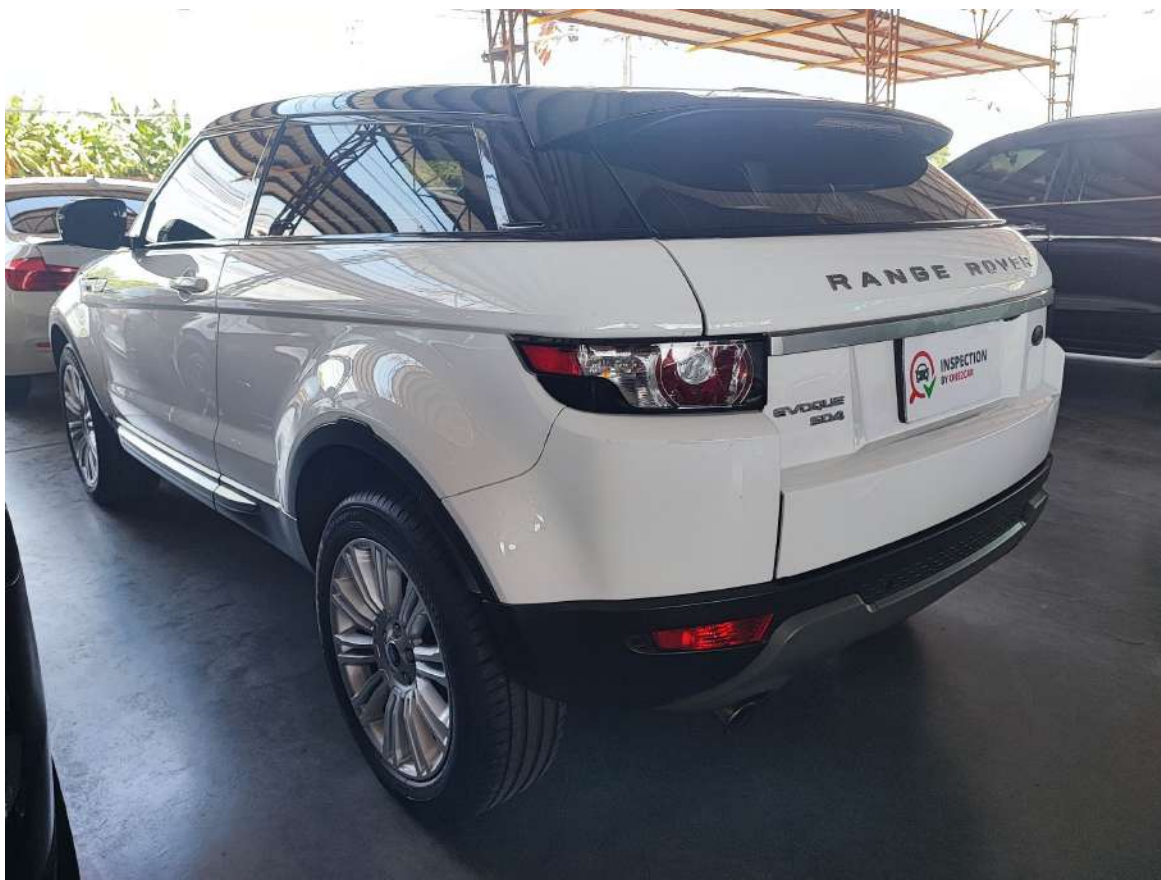
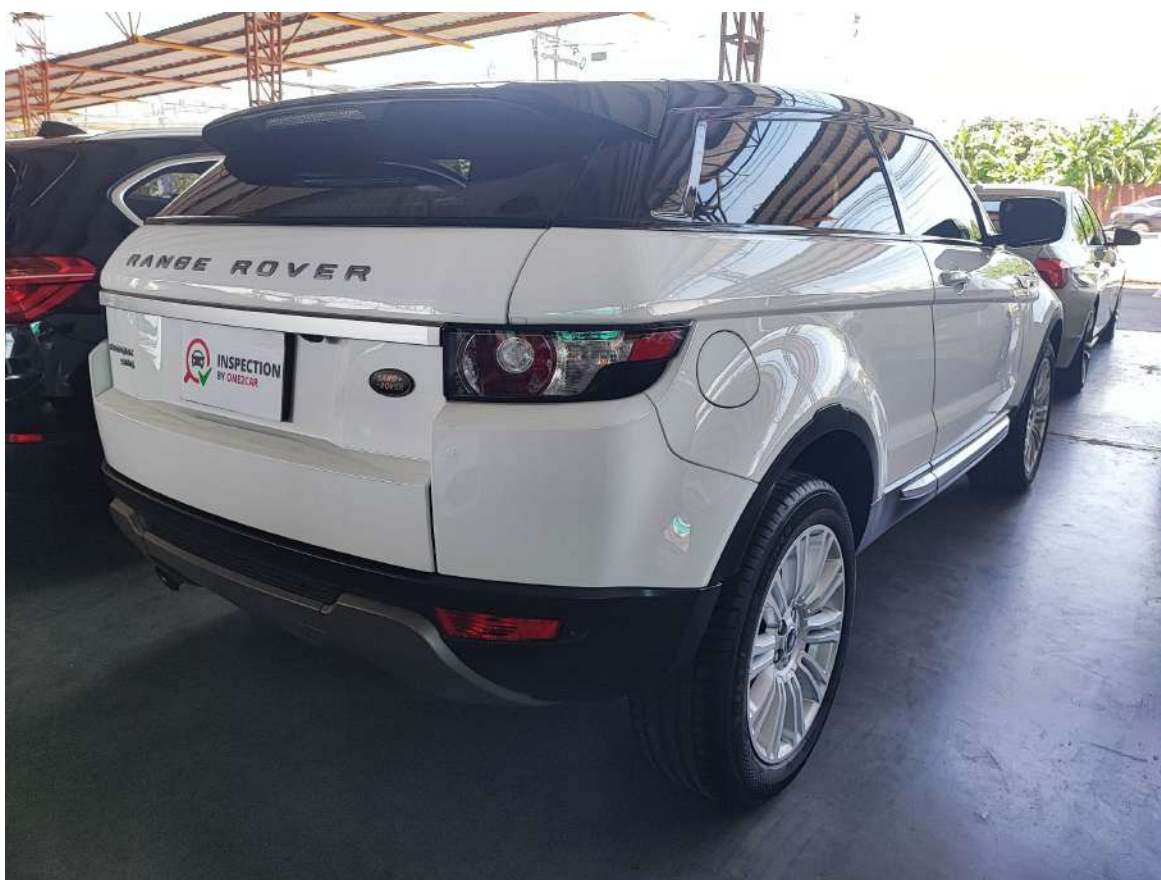
ภาพภายนอก

ประเมินสภาพรวม: ผ่าน
รายการที่รอกการแก้ไข: ไม่พบรายการแก้ไข
ชิ้นส่วนประกอบตัวถังรถ

- ✓ แผ่นเพลทเลขตัวถังมองเห็นได้ชัดเจน
- ✓ ชิ้นส่วนประกอบตัวถังรถ ผ่านการวัดค่าความหนาของสีแล้ว
- ✓ สีรถตรงตามเสาเอกสารจดทะเบียน

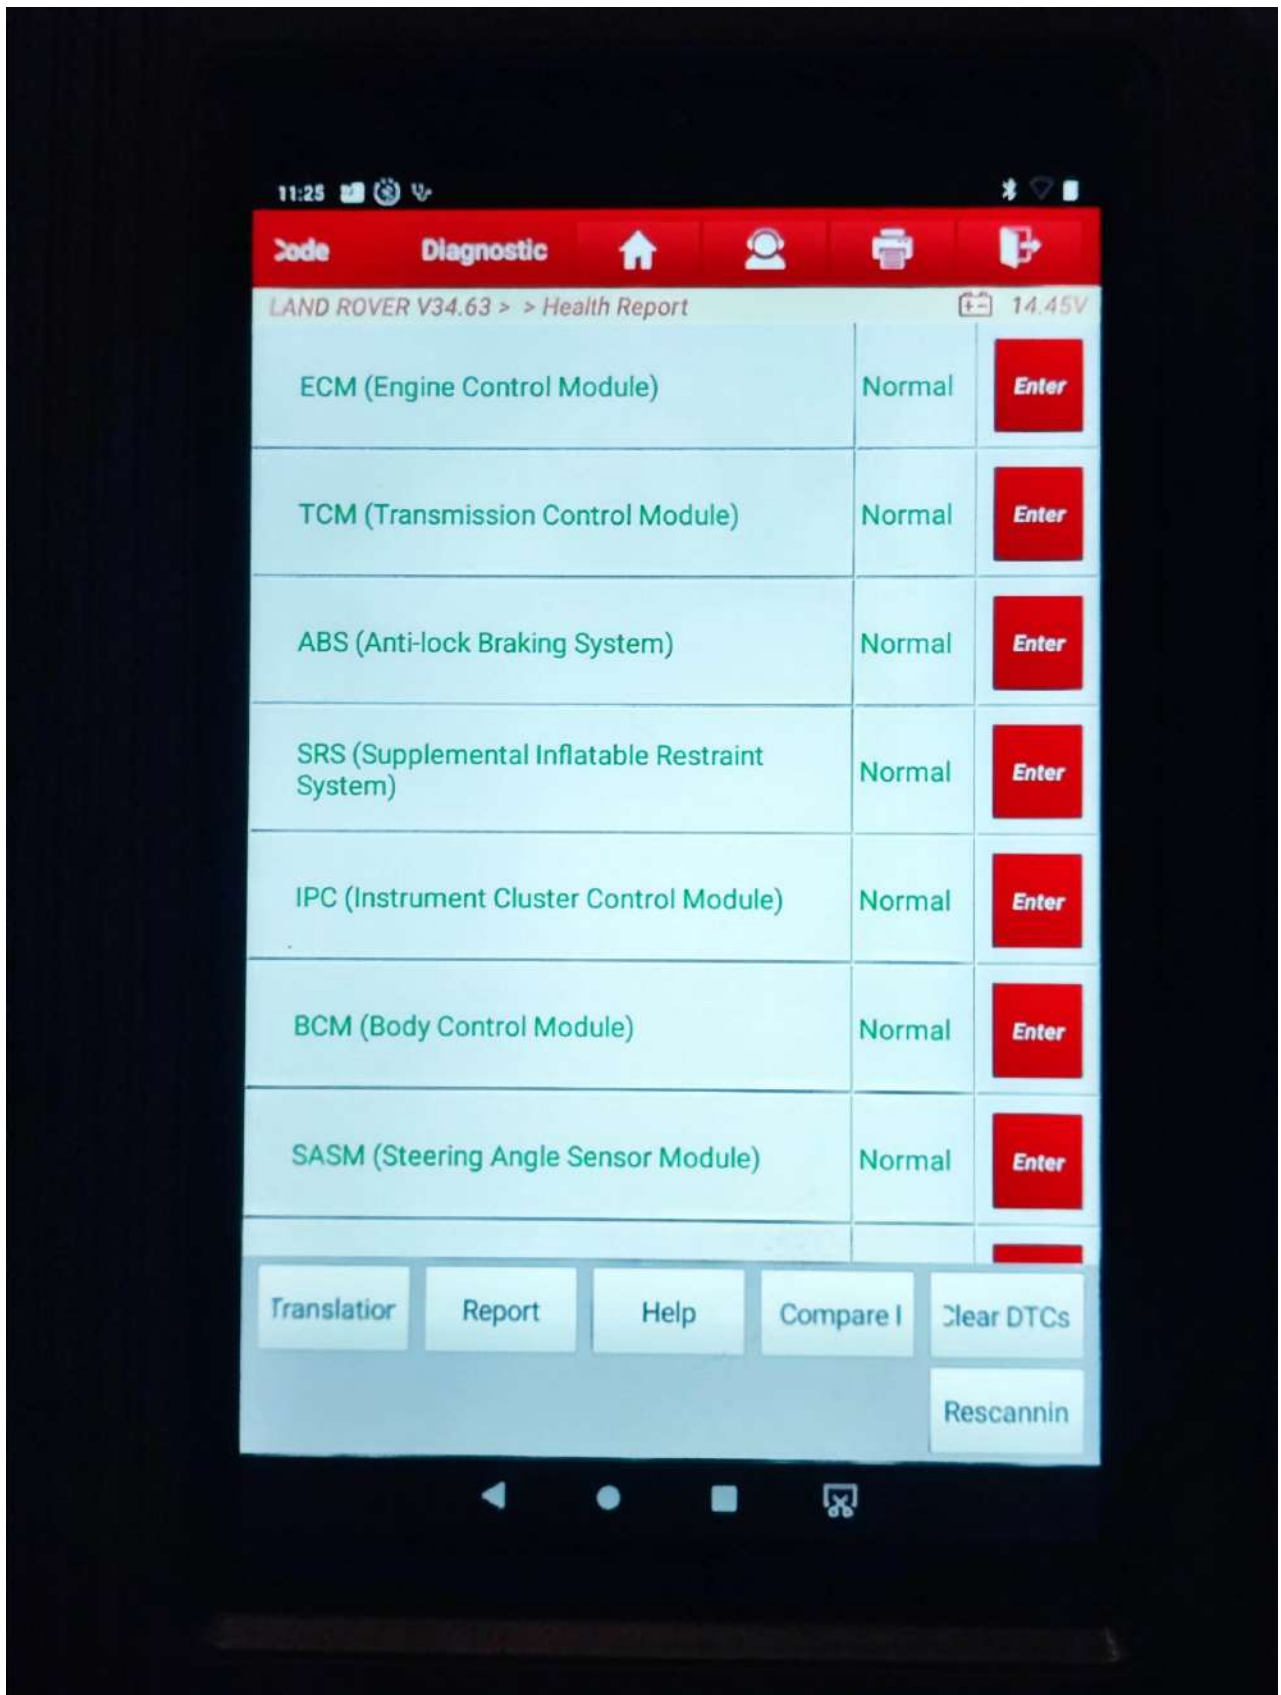
ภาพ OBD

รายการตรวจ 6 รายการ	สถานะ
1.1 ไม่เคยเกิดอุบัติเหตุรุนแรงจนทำให้โครงสร้างรถมีปัญหาความปลอดภัย No Evidence of Major or Hail Damage	ดี (Good)
1.2 ไม่มีการตัดต่อ ตัดแปลง คัชชี และโครงสร้างรถ No chassis and cab structure modified	ดี (Good)
1.3 ไม่เคยประสบภัยจมน้ำ No Evidence of Flood	ดี (Good)
1.4 ไม่เคยประสบภัยอัคคีภัย No Evidence of Fire	ดี (Good)
1.5 ระบบการทำงานภายในรถยนต์ OBD II On-Board Diagnostics (OBD)	ดี (Good)
1.6 สภาพรถโดยรวม Overall Appearance	ดี (Good)
