1024/0073-2

Toyota Land Cruiser 4.5 Sahara 4WD

INSPECTION
BY ONE2CAR

Vehicle Inspection Report สรุปผลการตรวจสภาพรถ (Inspection Summary)

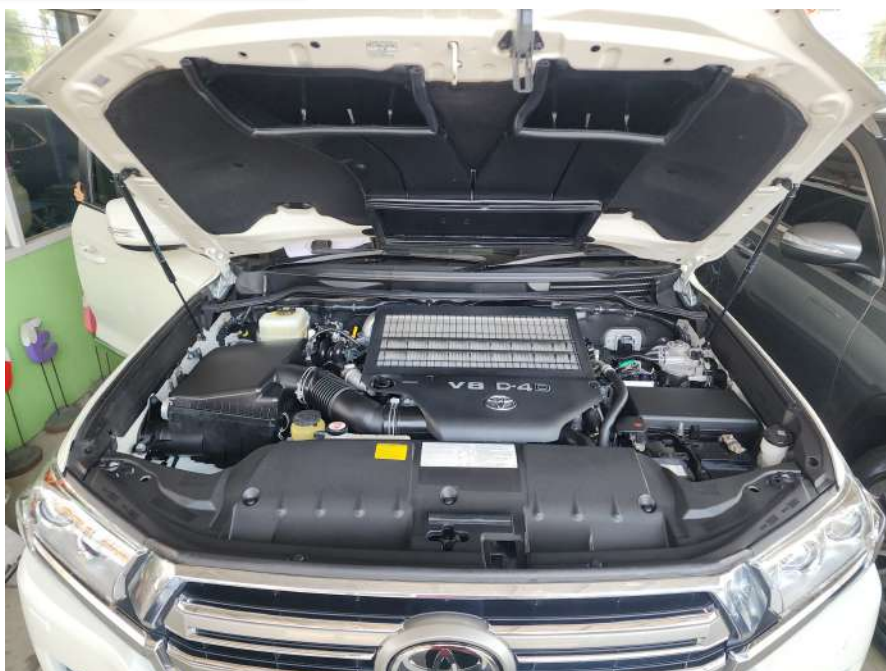
ภาพห้องเครื่อง

Voltage	12.38	V
Rating	700	CCA
Current	301	CCA
Internal resistance	9.27	mΩ
State of Charge	72	%
State of Health	18	%
Status	REPLACE

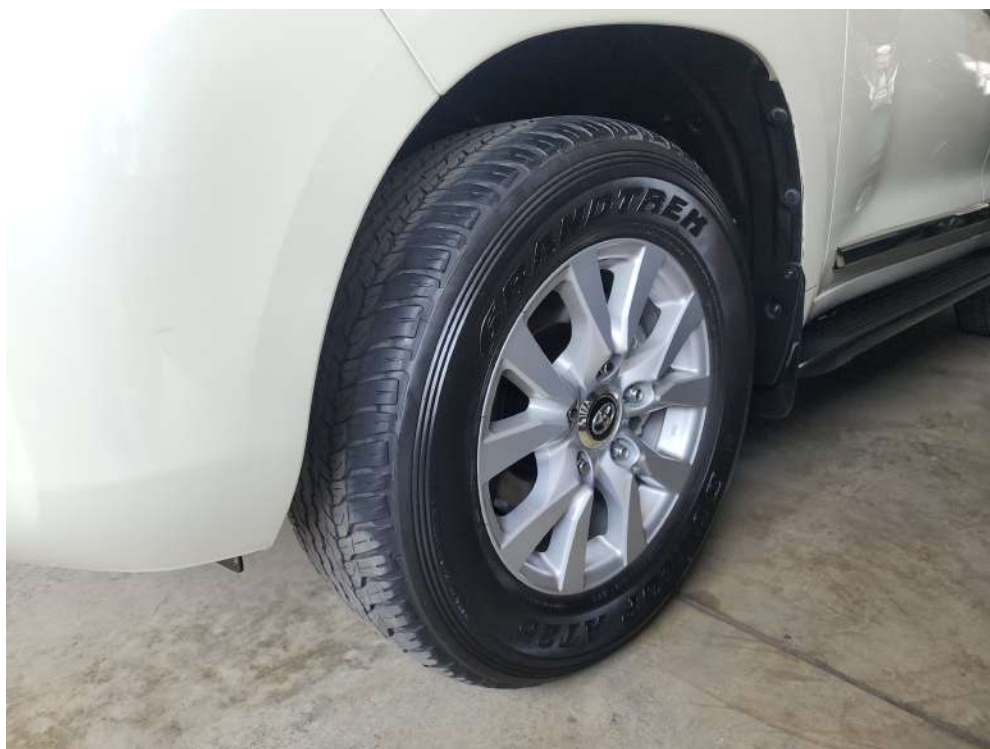
ขอบยาง ล้อ

รายการตรวจ 8 รายการ	สถานะ
5.1 สภาพยางรถยนต์, สัปดาห์/ปี ผลัด Tires Appearance, Year	ดี (Good)
5.2 สภาพล้อ, ฝาครอบล้อ Wheel Rims Appearance	ดี (Good)
5.3 ล้อและยางอะไหล่ Spare Tire & Rim	ดี (Good)
5.4 คาลิเปอร์เบรก และท่อน้ำมัน Brake Hose Callipers & Pipes	ดี (Good)
5.5 ผ้าดิสเบรก (หน้า/หลัง) Brake Pads (Front/Rear)	ดี (Good)
5.6 จานดิสเบรก (หน้า/หลัง) Brake Discs (Front/Rear)	ดี (Good)
5.7 ทรัมเบรกล้อหลัง Brakes and Drums any No Leakage	ดี (Good)
5.8 การทำงานของเบรกมือ Park Brake function	ดี (Good)
