I023/0188-47

Mercedes-Benz E300 2.0 W238 AMG Dynamic Co...

INSPECTION
BY ONE2CAR

Vehicle Inspection Report

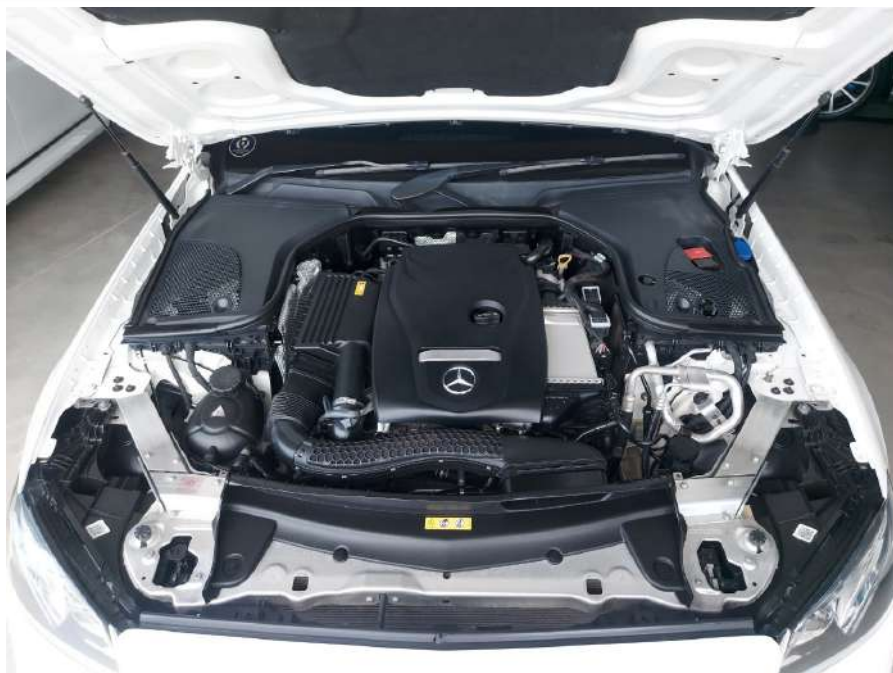
ภาพห้องเครื่อง

4.1 เครื่องยนต์ไม่พบการรั่วซึม No any leak on engine

4.10 การรั่วไหลของน้ำมัน Fluid Leaks

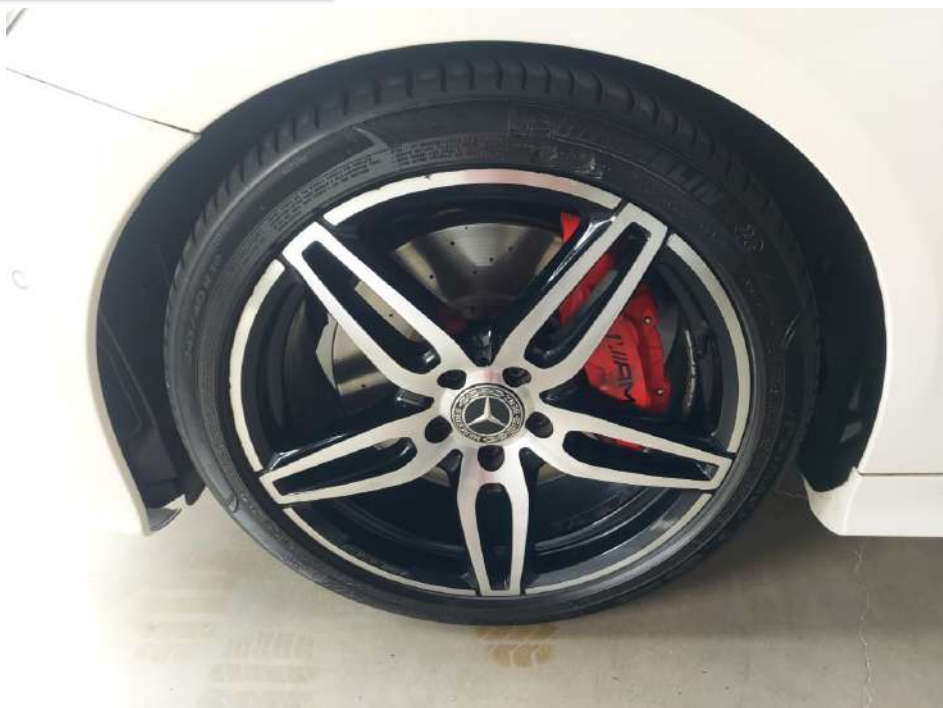
ขอบยาง ล้อ

5.1 สภาพยางรถยนต์, สัปดาห์/ปี ผลัด Tires Appearance, Year

39/21

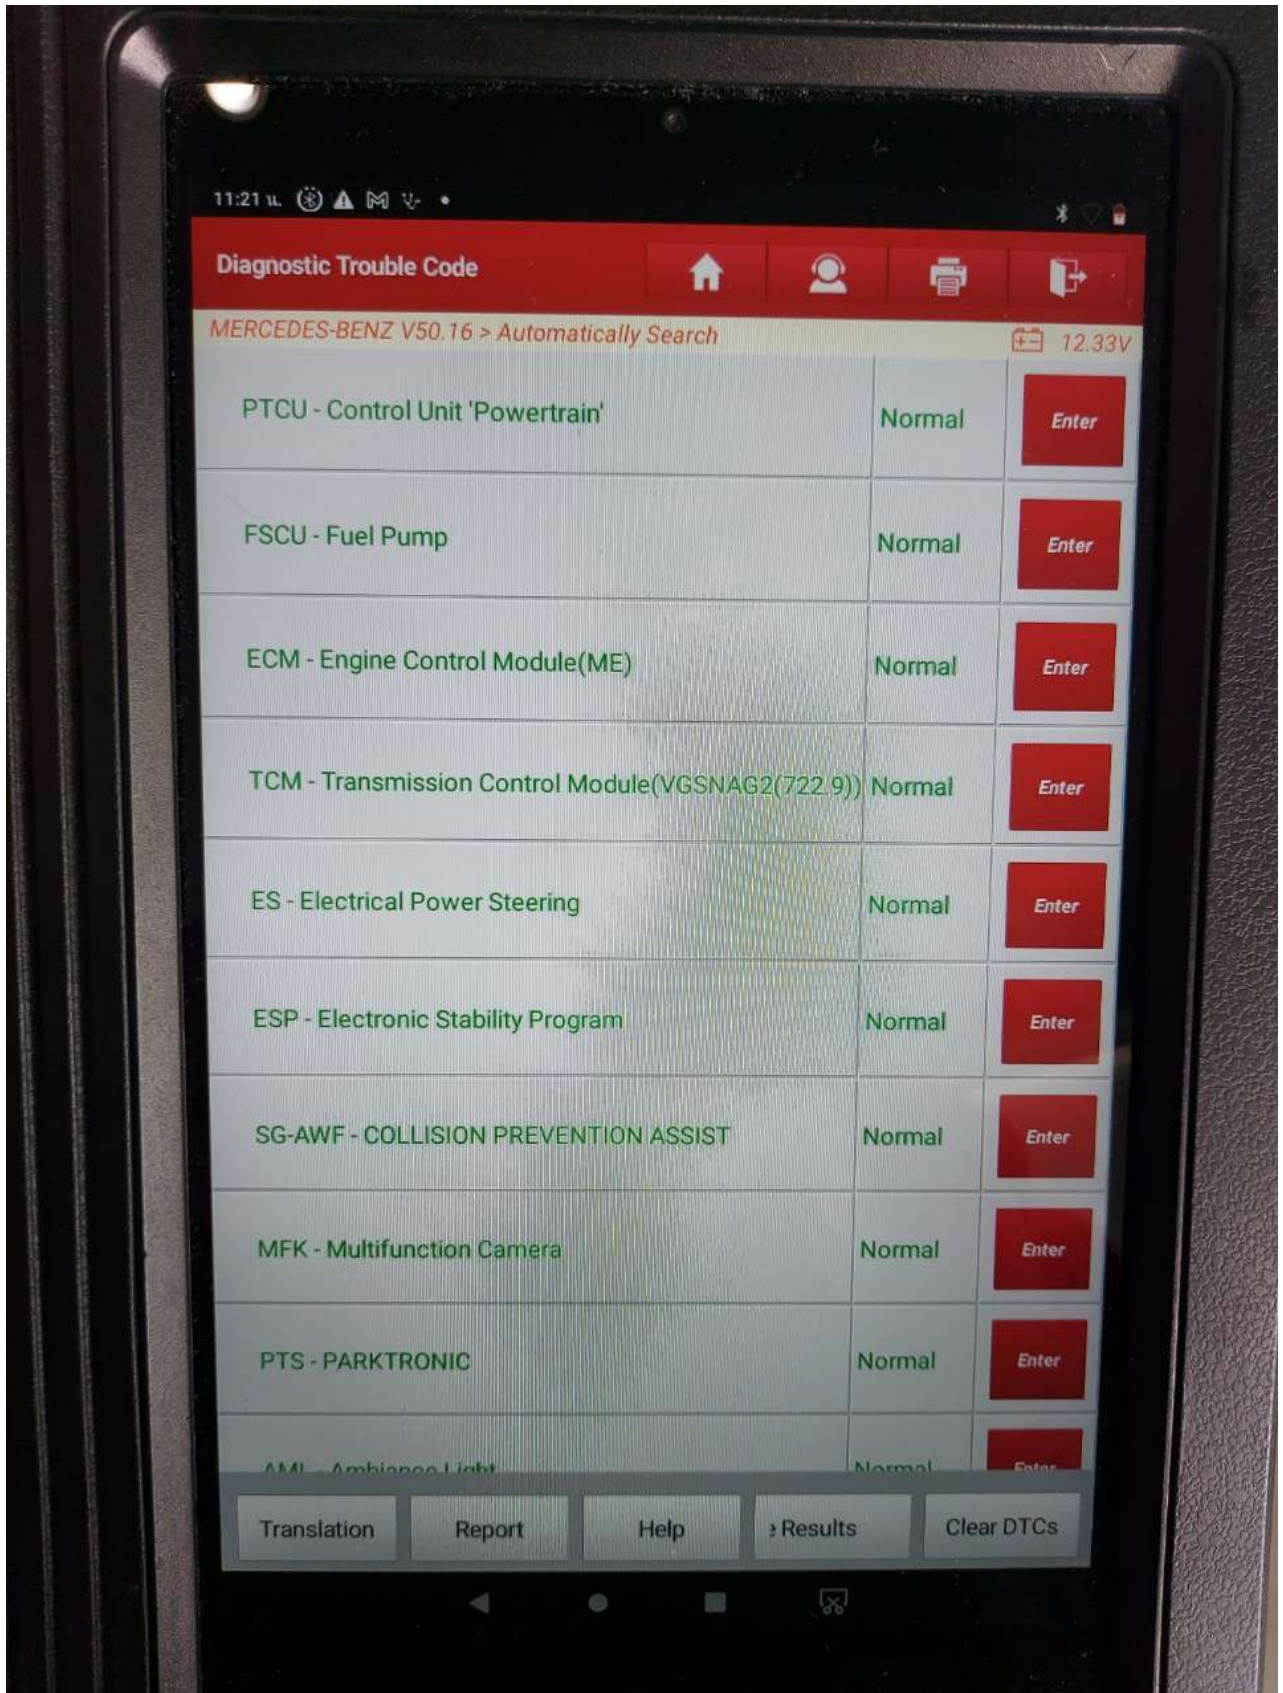
ภาพ OBD

2.17 ตรวจจับพฤติกรรมรถชน, ความเร็ว และเครื่องยนต์
OBD II On-Board Diagnostics (OBD)
