Vehicle Inspection Report

สรุปผลการตรวจสอบ (Inspection Summary)

ยี่ห้อ/รุ่น (Brand/Model): BENZ E300 BLUETEC HYBRID	วันที่ตรวจสอบรถยนต์ (Date of Inspection): 16.6.61
หมายเลขตัวถัง (VIN): WDD2120986L046876	เลขคำขอบริการ (Job No.): I018/018-157
หมายเลขเครื่องยนต์ (Engine No.): 65192432331014	Vehicle Picture:

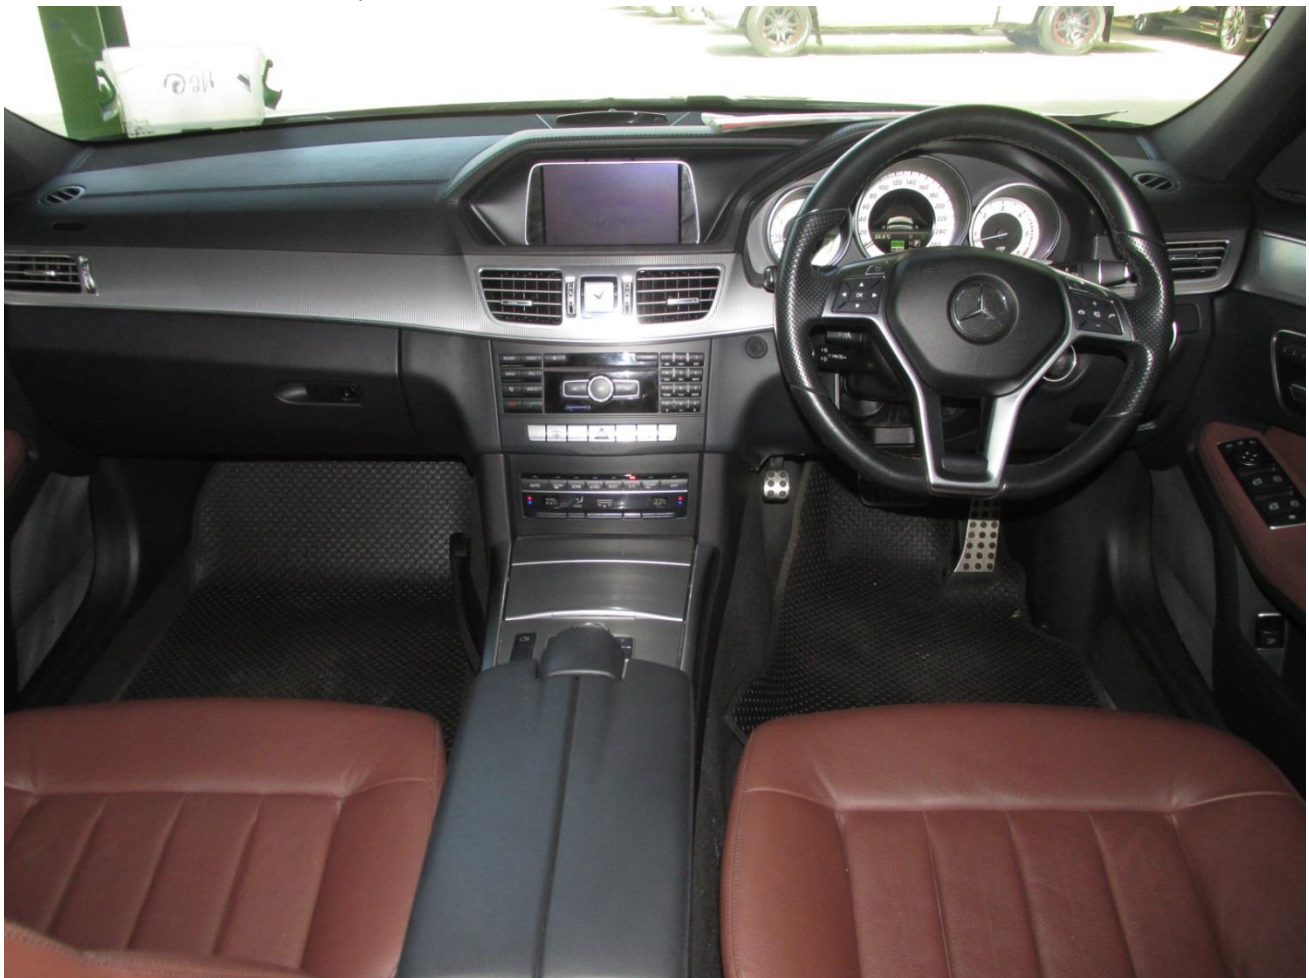
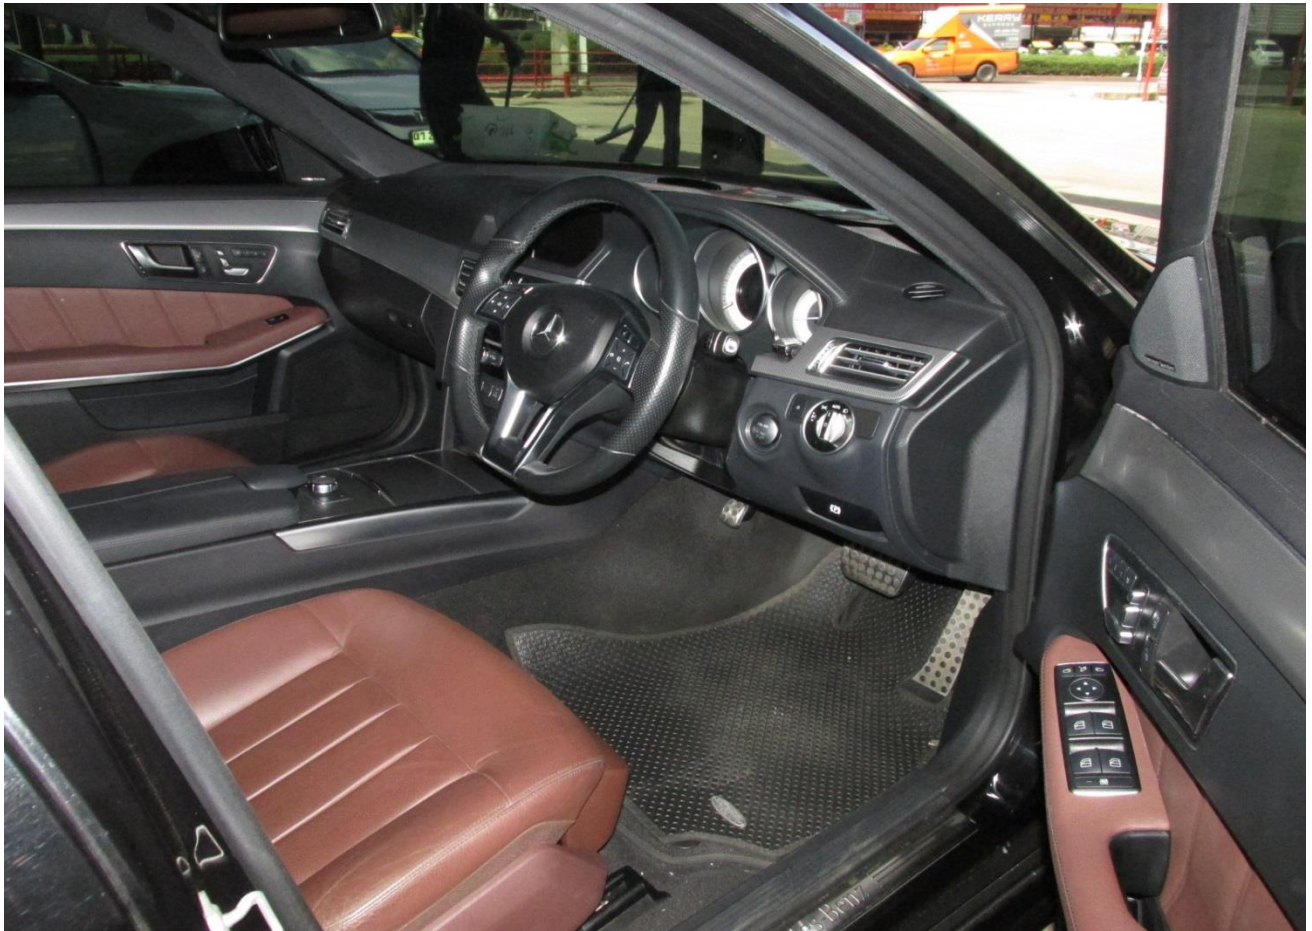
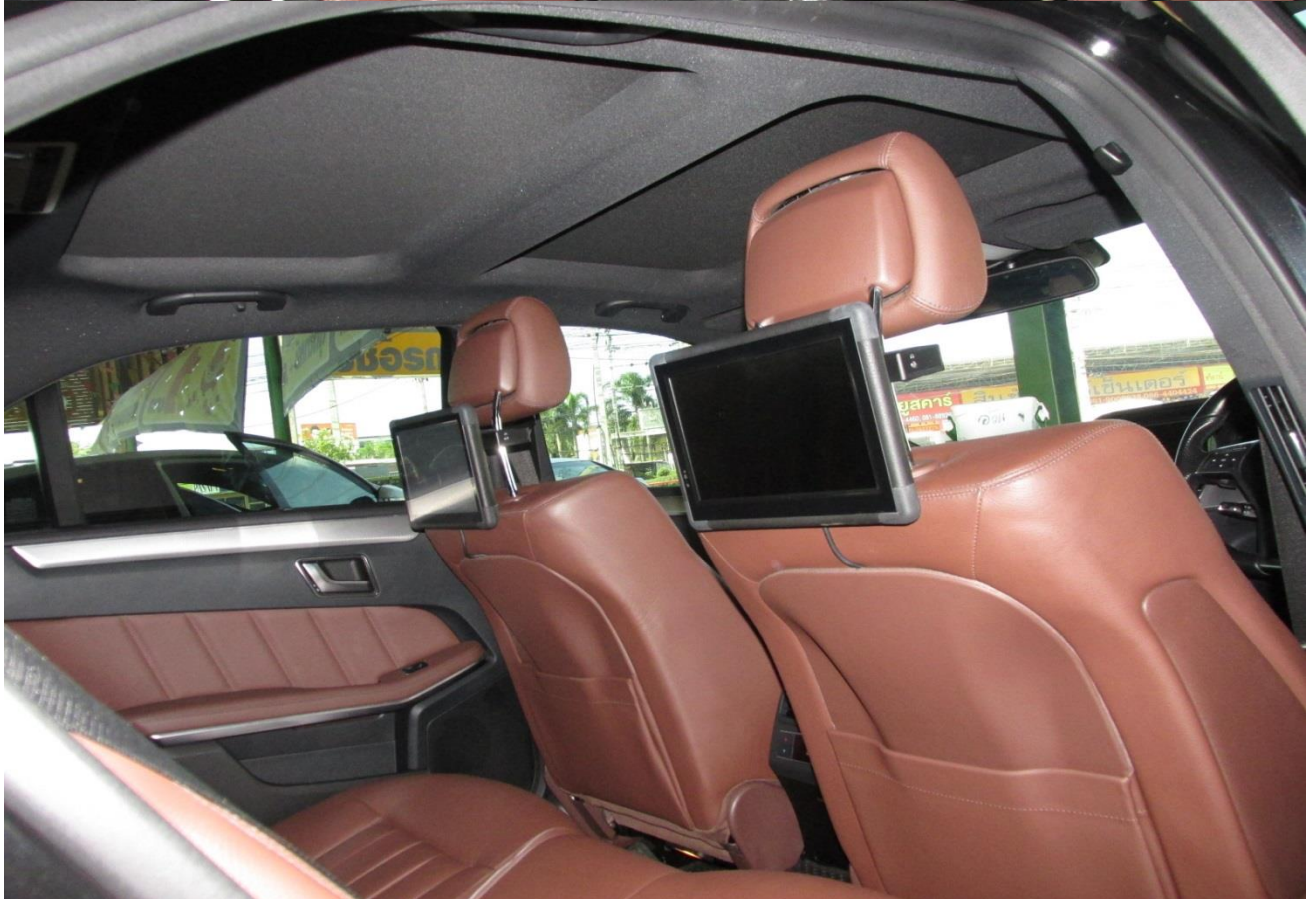
ภาพภายในด้านหน้า หลัง และ จุดบกพร่อง - Interior Visual Details (Front, Rear and/or Defect):

หน้าปัดและมาตรวัด ปกติ หรือ มีไฟ โชนหรือไม่มี Dash Warning Lights & Gauges	ไม่มีไฟโชน
 	การวินิจฉัยผ่านทาง OBD2 On-Board Diagnostics (OBD)	ปกติ
 	ระบบไฟส่องสว่าง All Lights System	ปกติ
 	สมุดคู่มือรถ Owner's Manual & Service Intervals	N/A
 	อื่นๆ เพิ่มเติม เช่น กลิ่น เศษกระดาษ Odor and Other	N/A

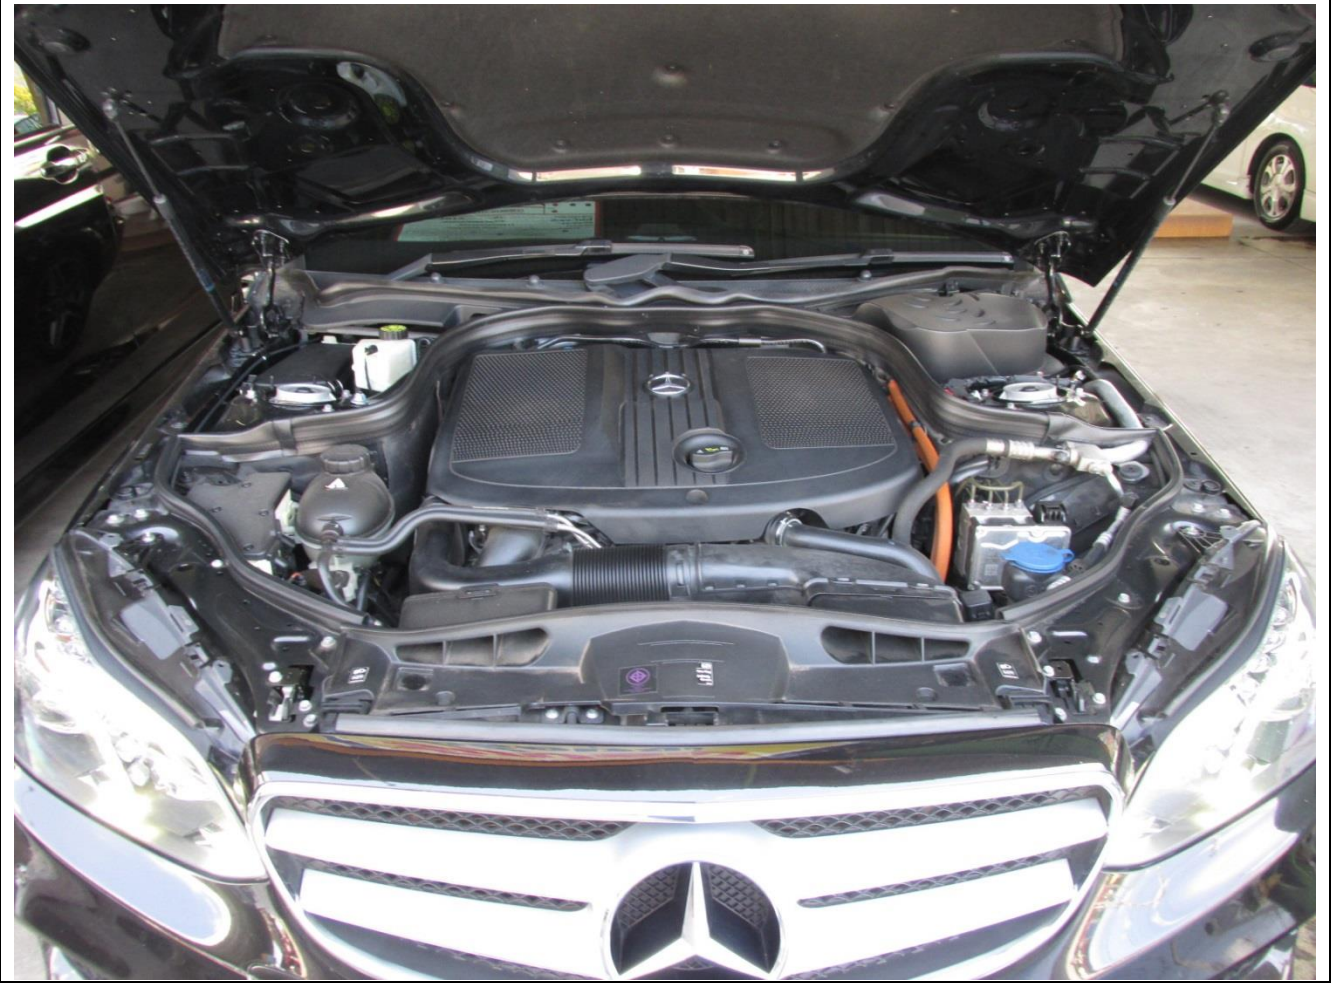
ภาพห้องเครื่อง - Engine Bay Visual Details:

เครื่องยนต์ไม่พบการรั่วซึม No any leak on engine	ใช่
 	รถสตาร์ทติดง่าย The car start without struggling	ใช่
 	กุญแจบิดง่าย/กุญแจระบบกดทำงานปกติ Key Turn Smoothly/ Push Start Normal operation	ใช่
 	เครื่องเดินเบาปกติ ไม่สั่นผิดปกติ Idle run smoothly, no abnormal shake	ใช่
 	ไม่มีเสียงหอนผิดปกติ No Squeaks Noise	ใช่
 	เสียงท่อไอเสียดังปกติ ไม่มีรั่ว Exhaust quiet and free from leaks	ใช่
 	ควันไม่ขาว ควันไม่ดำ No white or black smoke	ใช่
 	สภาพรวมของโครงสร้าง และตัวถัง Chassis Frames & Members Appearance	สภาพดีตามอายุการใช้งาน
 	ระดับของเหลว Fluid Level	อยู่ในระดับปกติ
 	การรั่วไหลของน้ำมัน Fluid Leaks	ไม่มี
 	จุดจับยึด Mountings	สภาพดีตามอายุการใช้งาน
 	สายไฟ และท่อ Hoses & Pipes	สภาพดีตามอายุการใช้งาน
 	ปั๊มน้ำ, ท่อน้ำ และพัดลม Water Pump, Hoses & Fan	สภาพดีตามอายุการใช้งาน
 	ระบบการจุดระเบิด Ignition System	ปกติ
 	ระบบน้ำมันเชื้อเพลิง Fuel System	ปกติ

หม้อน้ำ และฝาหม้อน้ำ Radiator & Cap	สภาพดีตามอายุการใช้งาน																																							
 	ลูกรอก และสายพาน Drive Belt & Pulleys	สภาพดีตามอายุการใช้งาน

หม้อลมเบรค Brake Booster	สภาพดีตามอายุการใช้งาน																																							
 	แม่ปั้มเบรค Master Cylinder Pressure	สภาพดีตามอายุการใช้งาน

แบตเตอรี่ไม่รั่ว และ ชุดยึด ไม่มีสนิม No any leak on battery and no corrosion on battery support bracket	สภาพดีตามอายุการใช้งาน																																							
 	การทดสอบ แบตเตอรี่ Battery Test	<table border="1"> <thead> <tr> <th colspan="2">Battery Test</th> </tr> </thead> <tbody> <tr> <td>Voltage</td> <td>12.32 V</td> </tr> <tr> <td>Rating</td> <td>850 CCA</td> </tr> <tr> <td>Current</td> <td>868 CCA</td> </tr> <tr> <td>Internal resistance</td> <td>3.11 mΩ</td> </tr> <tr> <td>State of Charge</td> <td>52 %</td> </tr> <tr> <td>State of Health</td> <td>95 %</td> </tr> <tr> <td>Status</td> <td>Great</td> </tr> <tr> <td>Test Date</td> <td>16.6.61</td> </tr> </tbody> </table>	Battery Test		Voltage	12.32 V	Rating	850 CCA	Current	868 CCA	Internal resistance	3.11 mΩ	State of Charge	52 %	State of Health	95 %	Status	Great	Test Date	16.6.61	<table border="1"> <thead> <tr> <th colspan="2">Charging System Test at 2000 rpm</th> </tr> </thead> <tbody> <tr> <td>Voltage</td> <td>V</td> </tr> <tr> <td>Status</td> <td></td> </tr> <tr> <th colspan="2">Start System Test</th> </tr> <tr> <td>Start Voltage</td> <td>V</td> </tr> <tr> <td>Status</td> <td></td> </tr> <tr> <th colspan="2">Max. Load Test at 2000 rpm</th> </tr> <tr> <td>Max. Load</td> <td></td> </tr> <tr> <td>Voltage</td> <td></td> </tr> <tr> <td>Status</td> <td></td> </tr> </tbody> </table>	Charging System Test at 2000 rpm		Voltage	V	Status		Start System Test		Start Voltage	V	Status		Max. Load Test at 2000 rpm		Max. Load		Voltage		Status

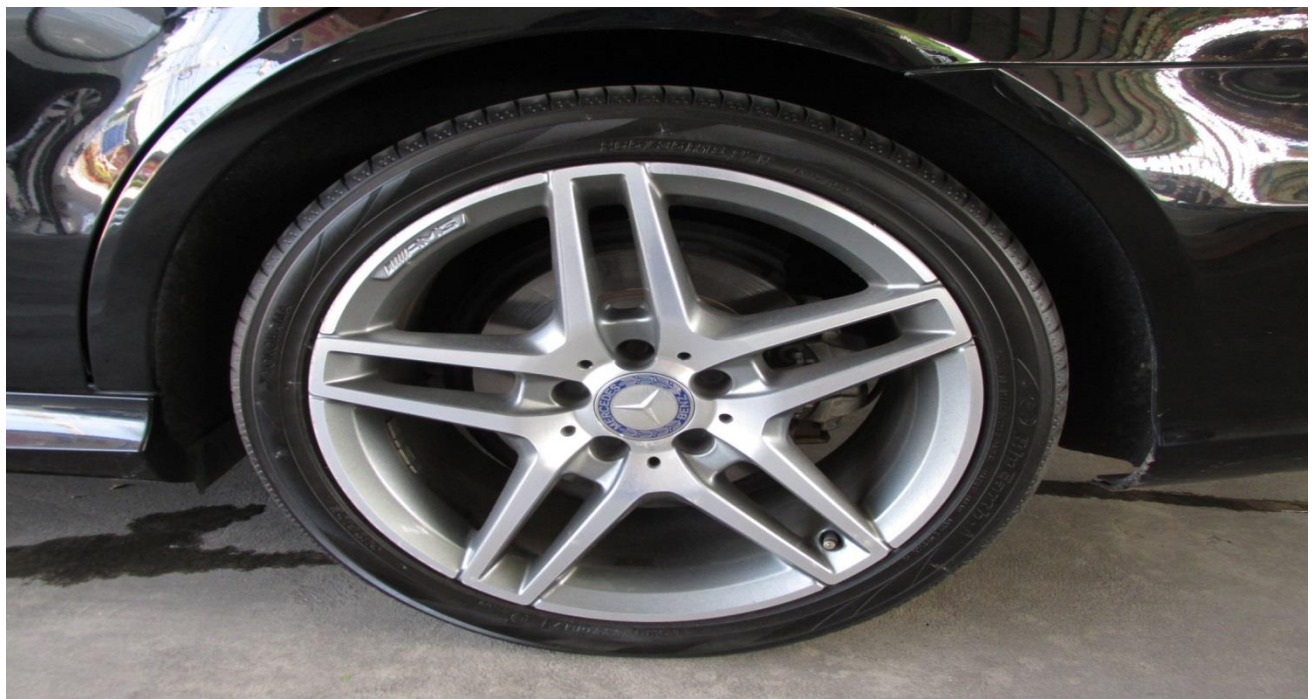
ภาพโดยรวมของยาง ล้อ และ เบรค - Tyres, Wheels & Brakes Visual Details:

สภาพยางรถยนต์, สัปดาห์/ปี ผลิต Tyres Appearance, Year	3616
 	สภาพล้อ,ฝาครอบล้อ Wheel Rims Appearance	สภาพดีตามอายุการใช้งาน
 	ล้อ และยางอะไหล่ Spare Tyre & Rim	N/A
 	คาลิปเปอร์เบรค และท่อน้ำมัน Brake Hose Callipers & Pipes	สภาพปกติไม่พบการรั่วซึม
 	ผ้าดิสเบรค (หน้า/หลัง) Brake Pads (Front/Rear)	สภาพดีตามอายุการใช้งาน
 	จานดิสเบรค(หน้า/หลัง) Brake Discs (Front/Rear)	ควรเจียจานเบรคครั้งต่อไปที่เปลี่ยนผ้าเบรค
 	ดรัมเบรคล้อหลัง Brakes and Drums any No Leakage	N/A

การทำงานของเบรคมือ Park Brake function	ระบบการทำงานปกติ
 	คำแนะนำอื่นๆ Other	N/A

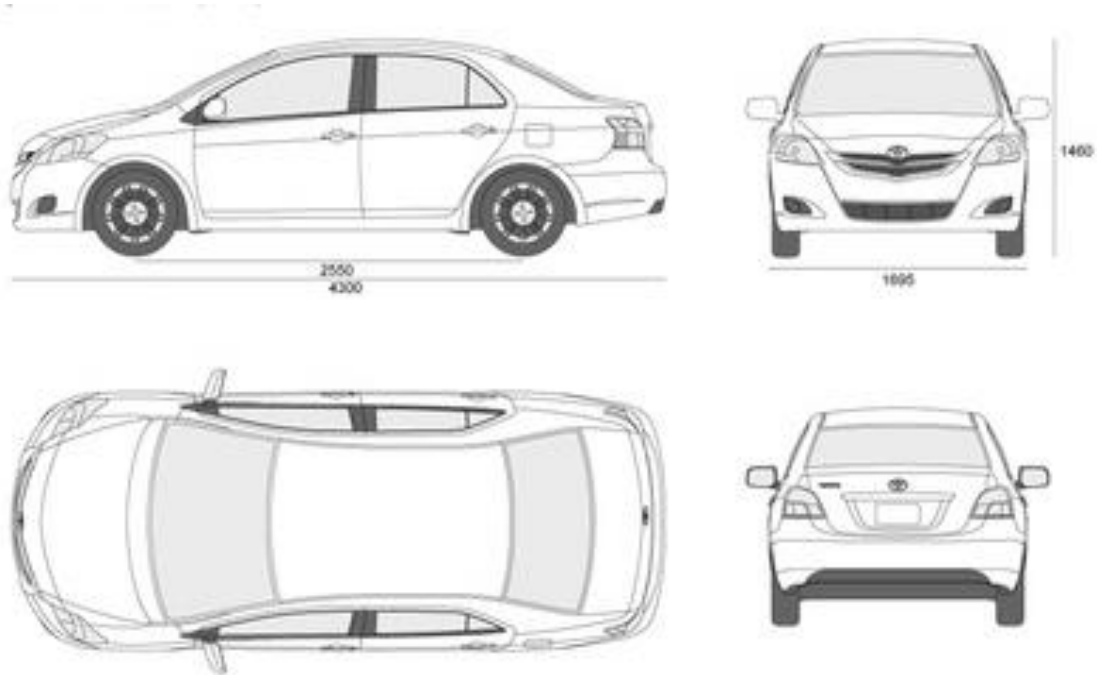
ความหนาสีรอบรถเก๋ง 3,4 และ 5 ประตู - Paint Thickness on 3,4 and 5 door car:

ชิ้นส่วนยานยนต์ (Car Part)	ความหนาสี Paint Thickness (µm)			
	P1	P2	P3	Average
Front Wing (RH)	109	95	97	100
Front Wing (LH)	106	91	94	97
Front Door (RH)	115	117	115	116
Front Door (LH)	101	110	112	108
Rear Door (RH)	115	116	113	115
Rear Door (LH)	117	115	116	116

ชิ้นส่วนยานยนต์ (Car Part)	ความหนาสี Paint Thickness (µm)			
	P1	P2	P3	Average
Rear Wing (RH)	115	117	113	115
Rear Wing (LH)	118	128	119	122
Front Bumper	-	-	-	-
Rear Bumper	-	-	-	-
Bonnet	90	92	95	92
Roof	61	62	72	65
Boot/Tail Gate	147	150	138	145
