I024/0090-1

Toyota VELLFIRE 2.4 V

Feb 29, 2024

# Vehicle Inspection Report สรุปผลการตรวจสภาพรถ (Inspection Summary)

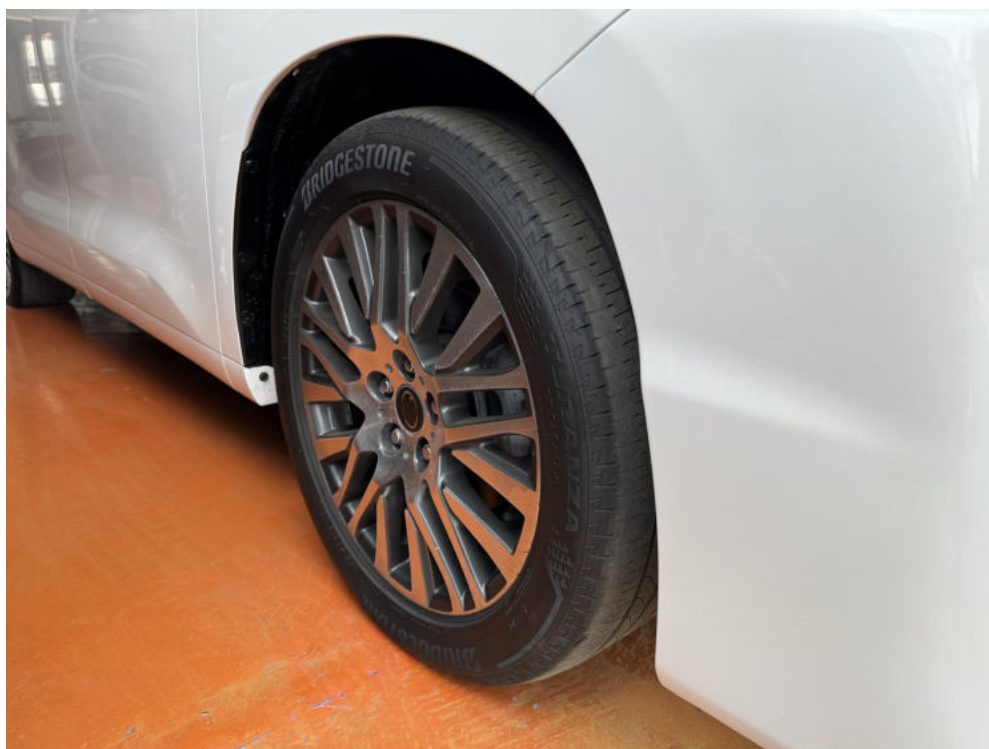
### ขอบยาง ล้อ

| รายการตรวจ 8 รายการ | สถานะ |
|---|---|
| 5.1 สภาพยางรถยนต์, สัปดาห์/ปี ผลิต Tires Appearance, Year | พอใช้ (Fair) |

03/20
