# Vehicle Inspection Report

ยี่ห้อ/รุ่น (Make/Model): MITSUBISHI PAJERO SPORT	วันที่ตรวจสอบรถยนต์ (Date of Inspection): 07.05.61
เลขตัวถัง (VIN): MMTGYKG40EF002335	เลขคำขอบริการ (Job No.) : I017/104-048
เลขเครื่องยนต์ (Engine No.): 4D56UCFB8952	<b>Vehicle Picture:</b>

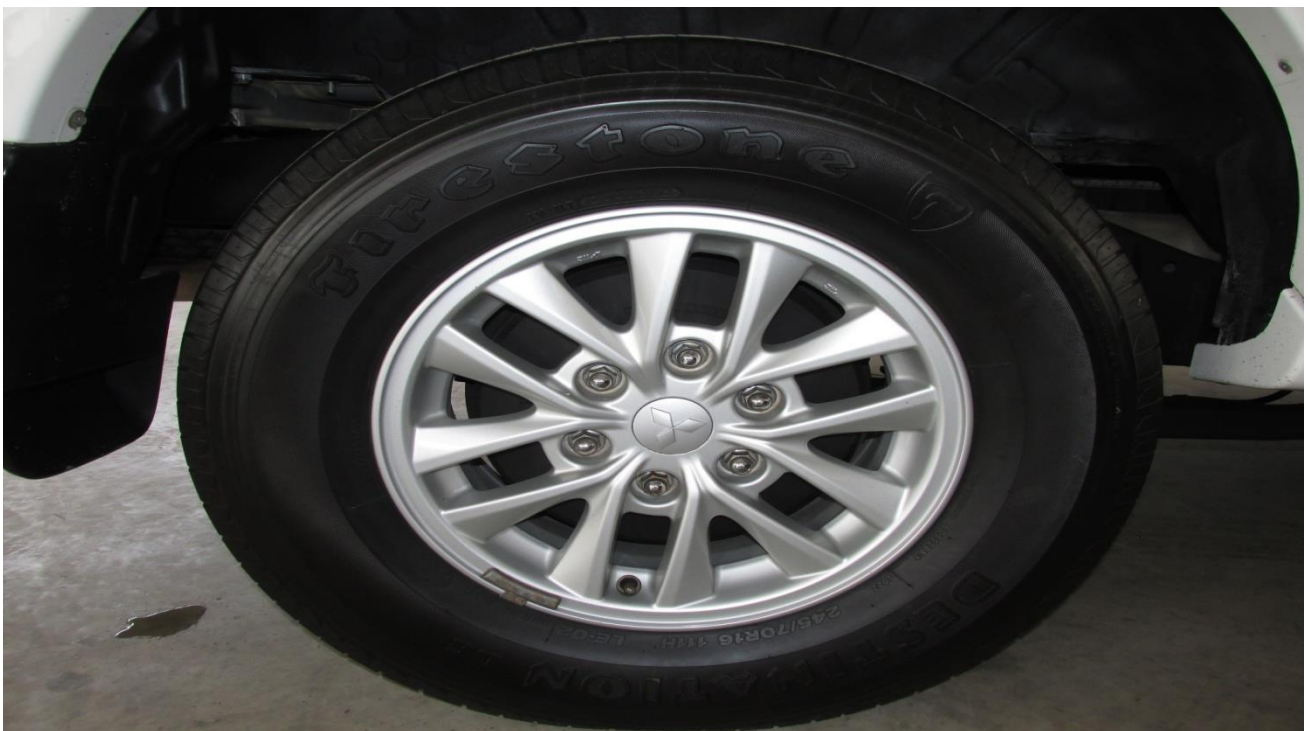
### ภาพโดยรวมของยาง ล้อ และ เบรค - Tyres, Wheels & Brakes Visual Details:

สภาพยางรถยนต์, สปีดคาร์ท/ปี ผลิต Tyres Appearance, Year	ปียางผลิต 0516 ยางสภาพดี

จานเบรค Brake Discs (Front/Rear)	ควรเจียจานเบรคครั้งต่อไปที่เปลี่ยนผ้าเบรค
