Vehicle Inspection Report

ยี่ห้อ/รุ่น (Brand/Model): FORD EVEREST TITANIUM 4WD	วันที่ตรวจสอบรถยนต์ (Date of Inspection): 25.06.61
หมายเลขตัวถัง (VIN): MNBAXXMAWAFY56652	เลขคำขอบริการ (Job No.): IO17/092-059
หมายเลขเครื่องยนต์ (Engine No.): P5AT2950300	Vehicle Picture:

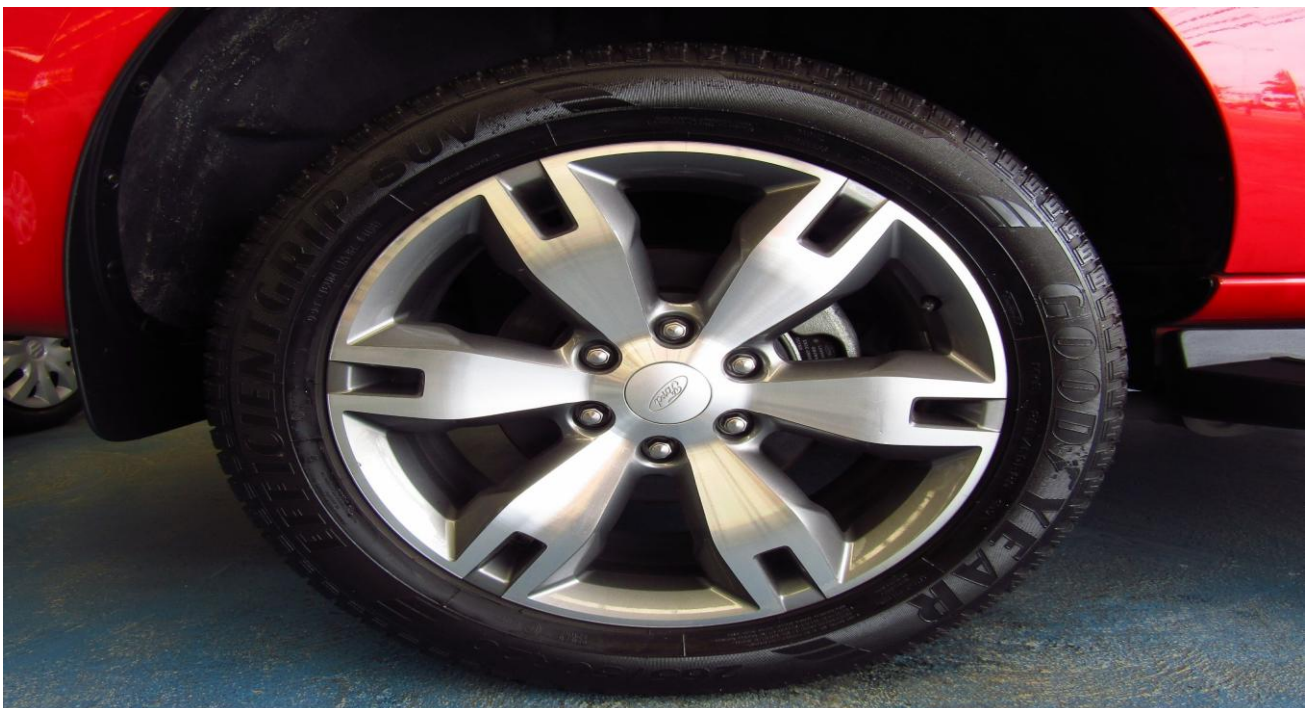
ภาพโดยรวมของยาง ล้อ และ เบรค - Tyres, Wheels & Brakes Visual Details:

จานดิสเบรค(หน้า/หลัง) Brake Discs (Front/Rear)	ควรเจียจานเบรคครั้งต่อไปที่เปลี่ยนผ้าเบรค
