I024/0094-6

Honda Jazz 1.5 S i-VTEC

1 มี.ค. 2024

Vehicle Inspection Report

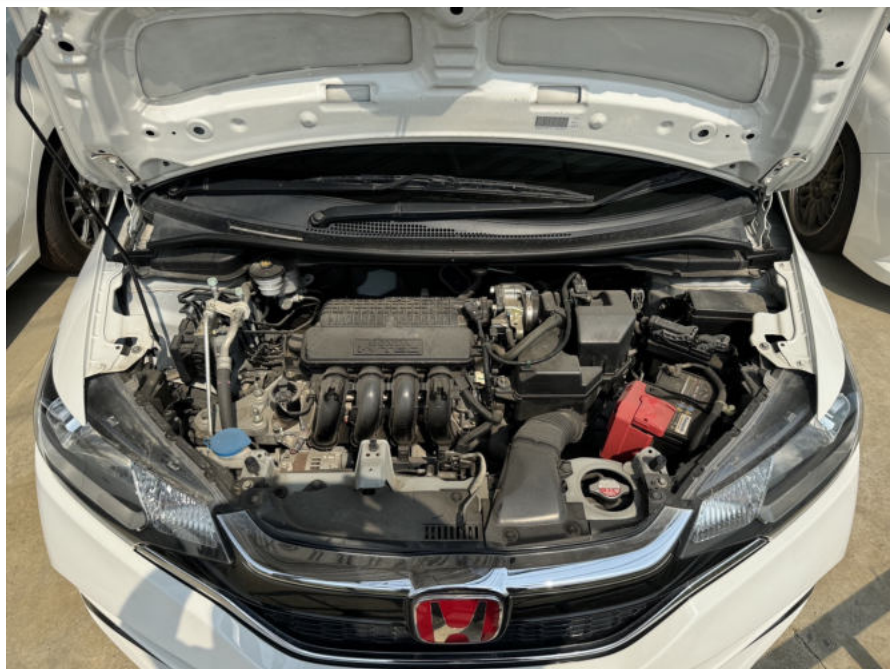
ภาพห้องเครื่อง

Voltage	12.24	V
Rating	450	CCA
Current	295	CCA
Internal resistance	9.19	mΩ
State of Charge	44	%
State of Health	43	%
Status	REPLACE

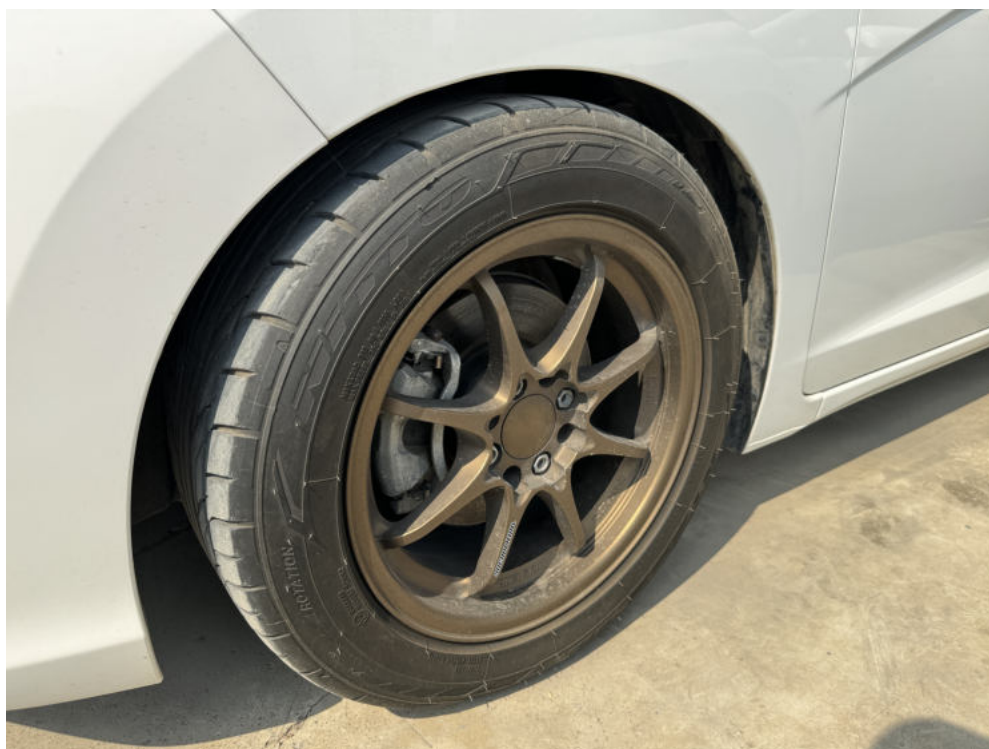
ขอบยาง ล้อ

รายการตรวจ 8 รายการ	สถานะ
5.1 สภาพยางรถยนต์, สัปดาห์/ปี ผลิต Tires Appearance, Year	พอใช้ (Fair)
5.2 สภาพล้อ, ฝาครอบล้อ Wheel Rims Appearance	ดี (Good)
5.3 ล้อและยางอะไหล่ Spare Tire & Rim	ดี (Good)
5.4 คาลิเปอร์เบรก และท่อน้ำมัน Brake Hose Callipers & Pipes	ดี (Good)
5.5 ผ้าดิสเบรก (หน้า/หลัง) Brake Pads (Front/Rear)	ดี (Good)
5.6 จานดิสเบรก (หน้า/หลัง) Brake Discs (Front/Rear)	ดี (Good)
5.7 ดรัมเบรกล้อหลัง Brakes and Drums any No Leakage	ดี (Good)
5.8 การทำงานของเบรกมือ Park Brake function	ดี (Good)

39/19
