INSPECTION  
BY ONE2CAR

# Vehicle Inspection Report

Mercedes-Benz GLC250 2.1 d 4MATIC 4WD

Feb 8, 2024

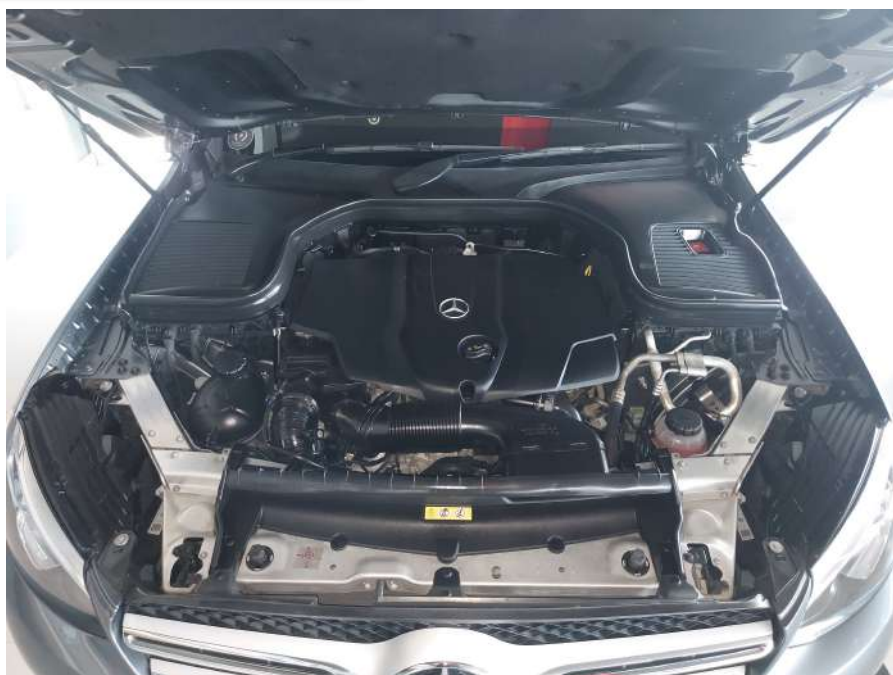
### ภาพห้องเครื่อง

4.20 แบตเตอรี่ไม่รั่ว และชุดยึด ไม่มีสนิม  
 No any leak on battery and no corrosion on battery support bracket

ดี (Good)

Voltage	12.39	V
Rating	650	CCA
Current	735	CCA
Internal resistance	3.8	mΩ
State of Charge	59	%
State of Health	100	%
Status	GREAT

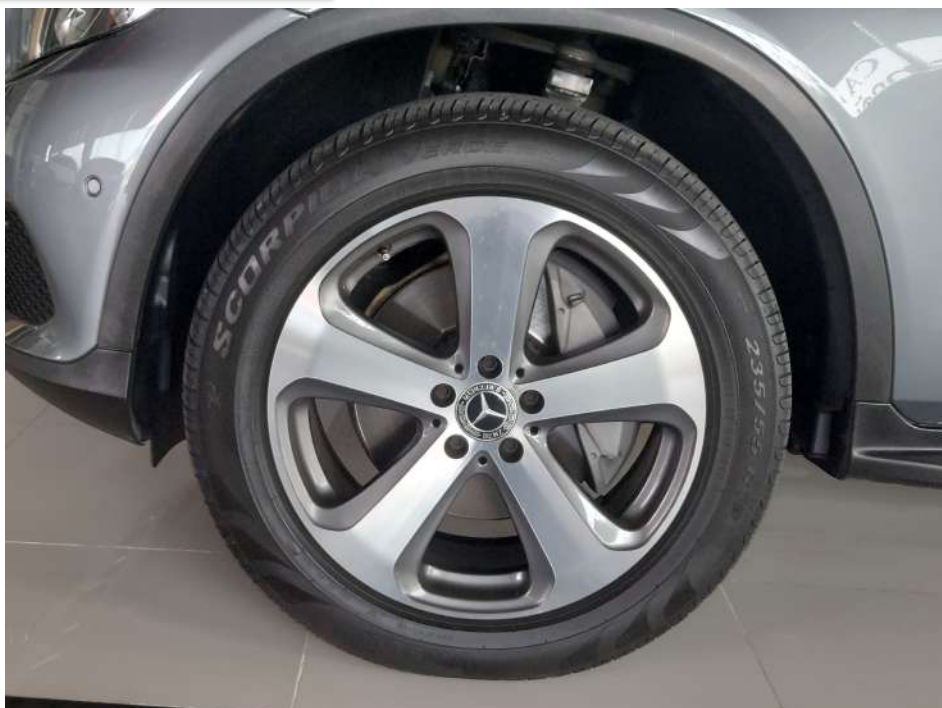
#### ขอบยาง ล้อ

#### Remark ยาง ล้อ และ เบรก ▾

19/22
