1023/0224-5

BMW X1 1.5 F48 sDrive18i xLine

Sep 8, 2023

## Vehicle Inspection Report สรุปผลการตรวจสอบสภาพรถ (Inspection Summary)

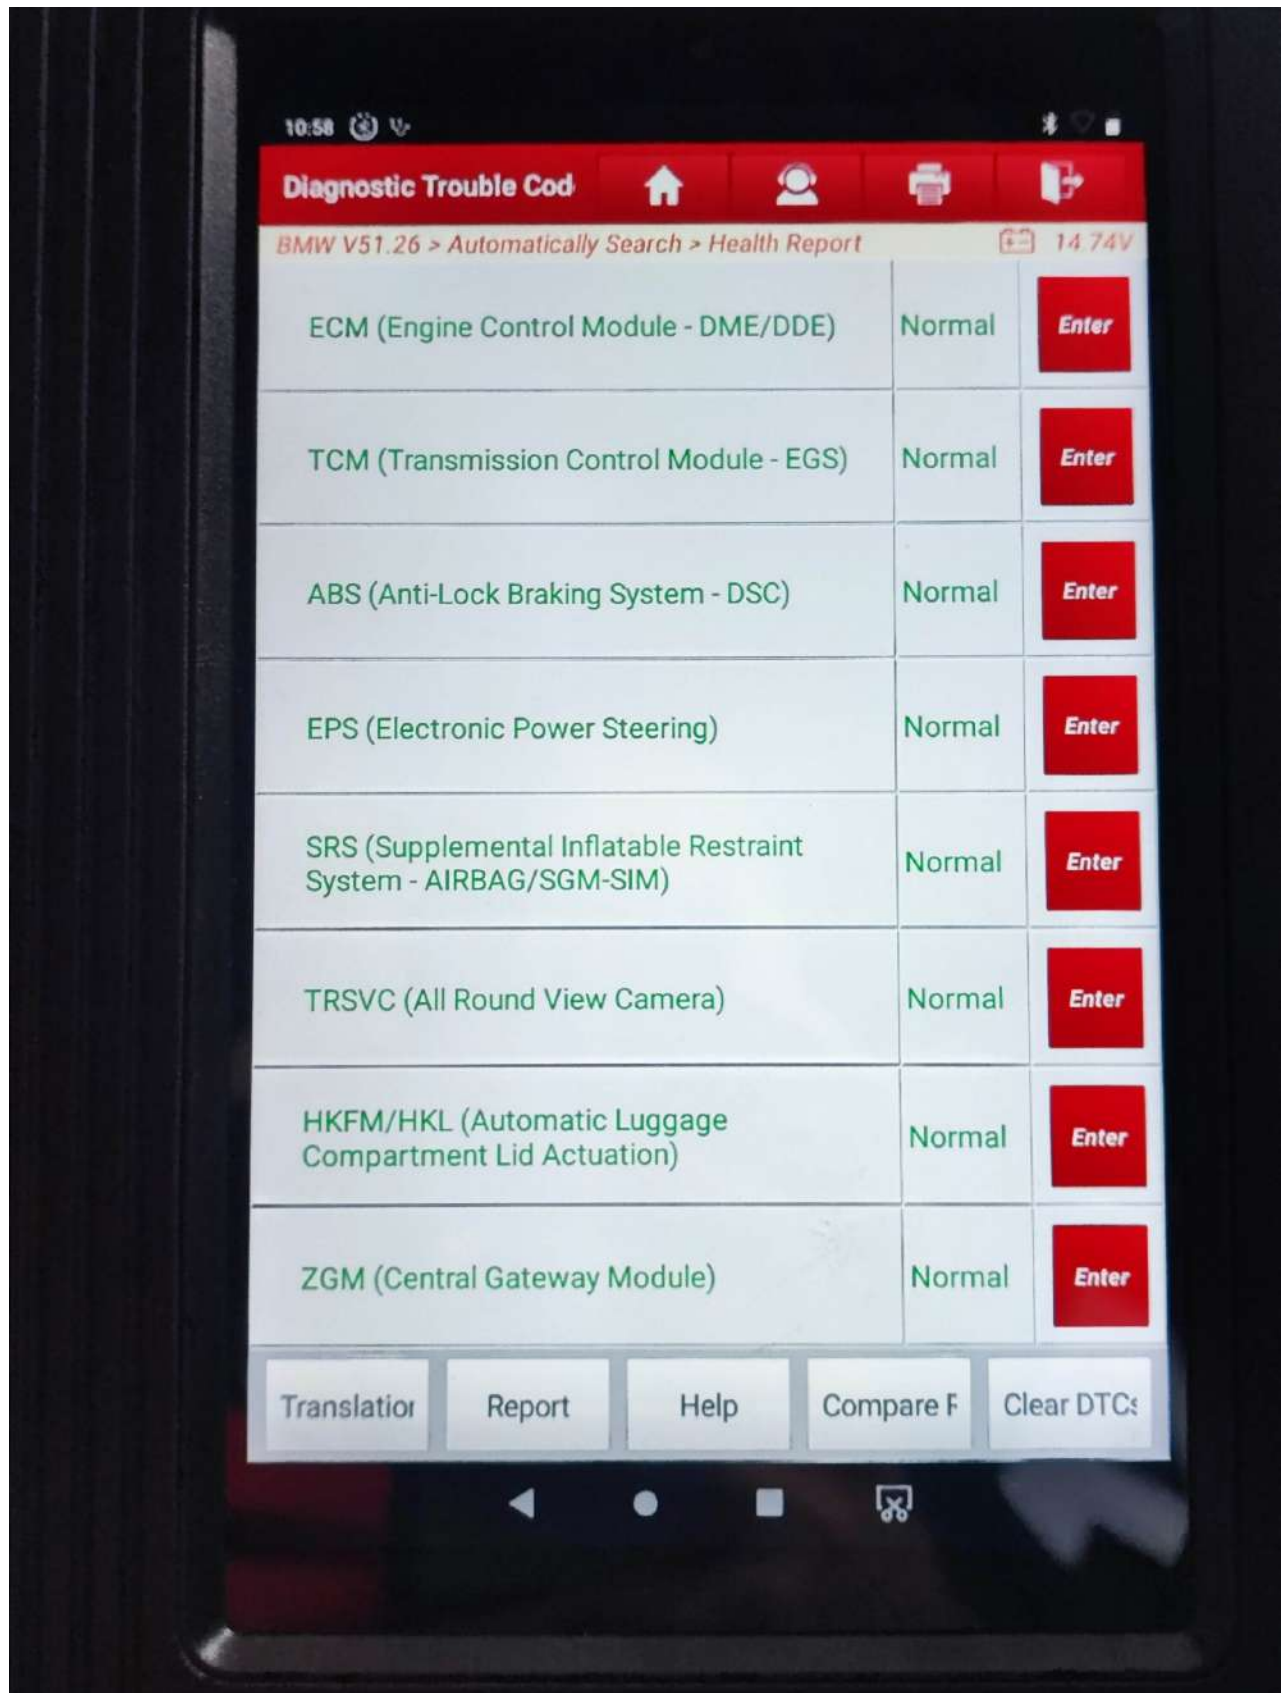
ภาพ OBD

ดี (Good)
