Vehicle Inspection Report

ยี่ห้อ/รุ่น (Brand/Model): TOYOTA FORTUNER 2.4 AT	วันที่ตรวจสอบรถยนต์ (Date of Inspection): 13-06-61
หมายเลขตัวถัง (VIN): MR0GB3GS200018289	เลขคำขอบริการ (Job No.): I018/094-006
หมายเลขเครื่องยนต์ (Engine No.): 2GD8081041	Vehicle Picture:

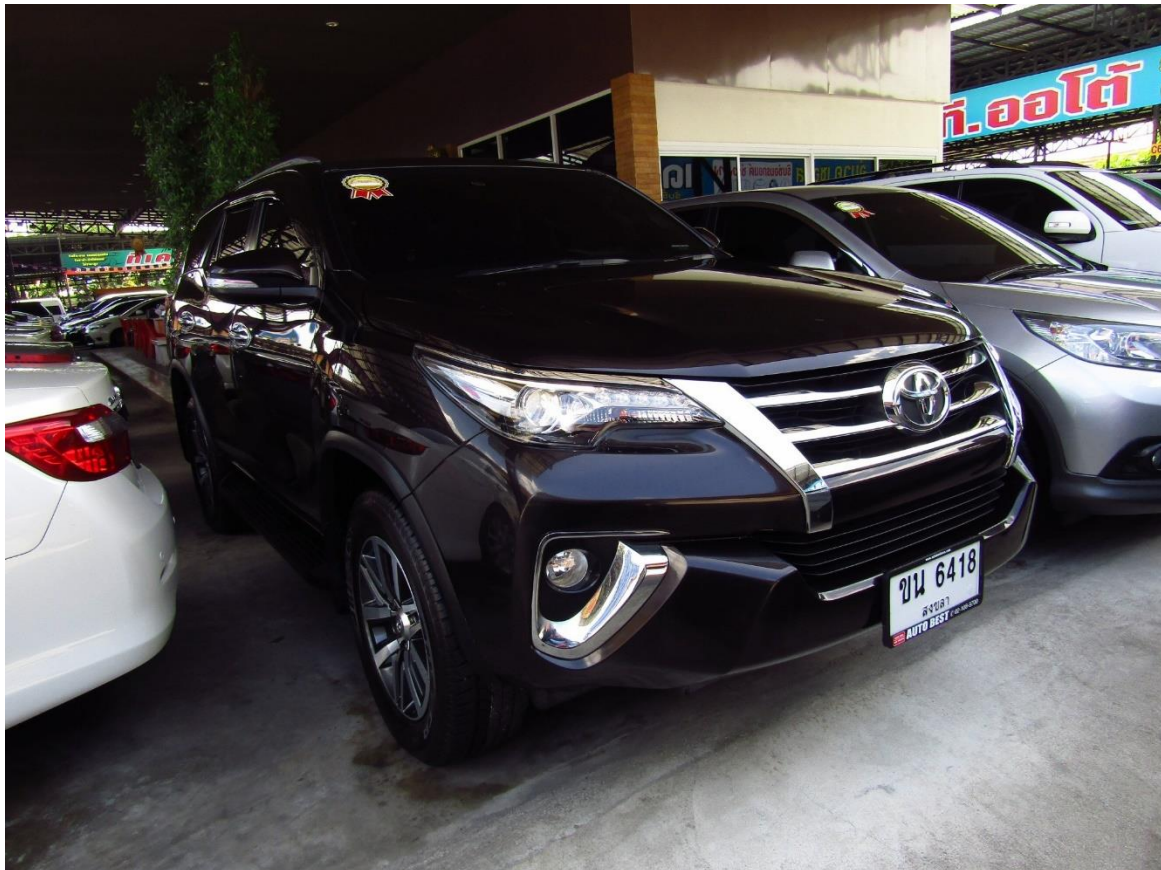
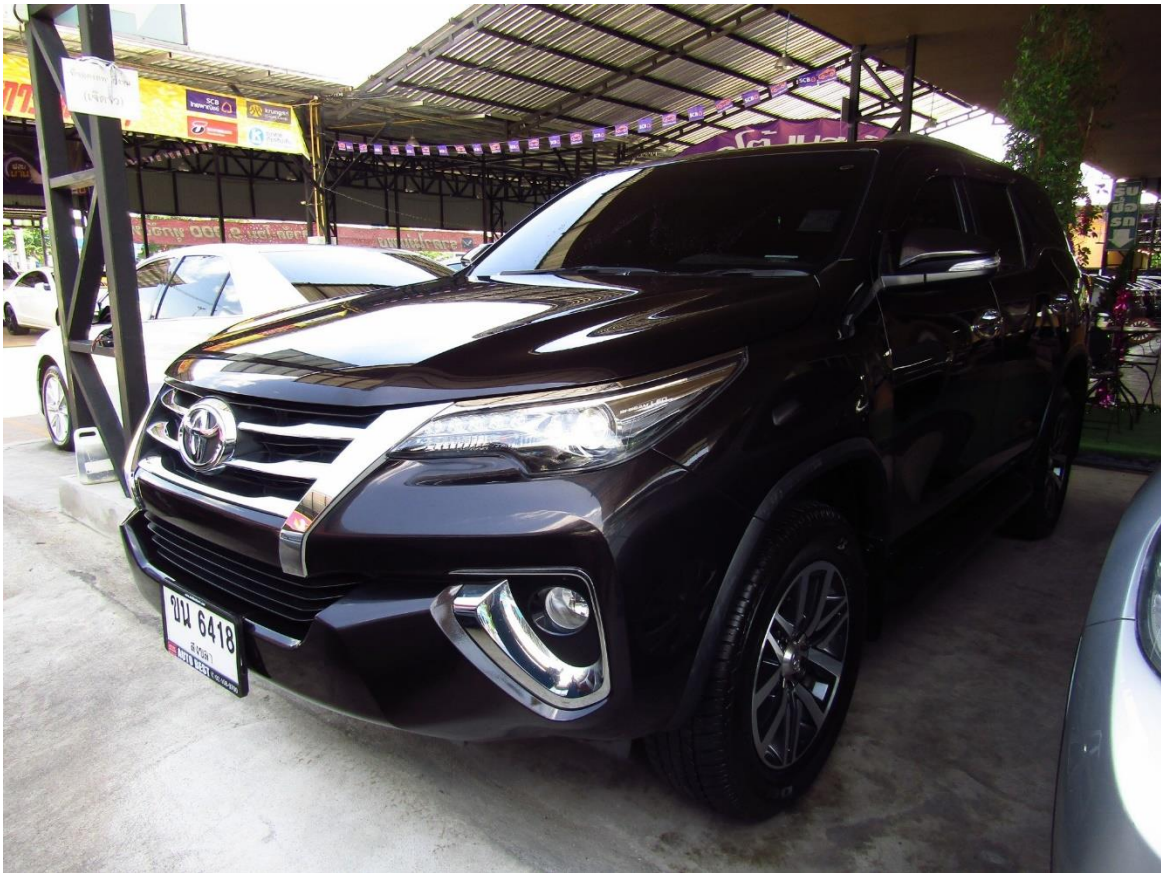
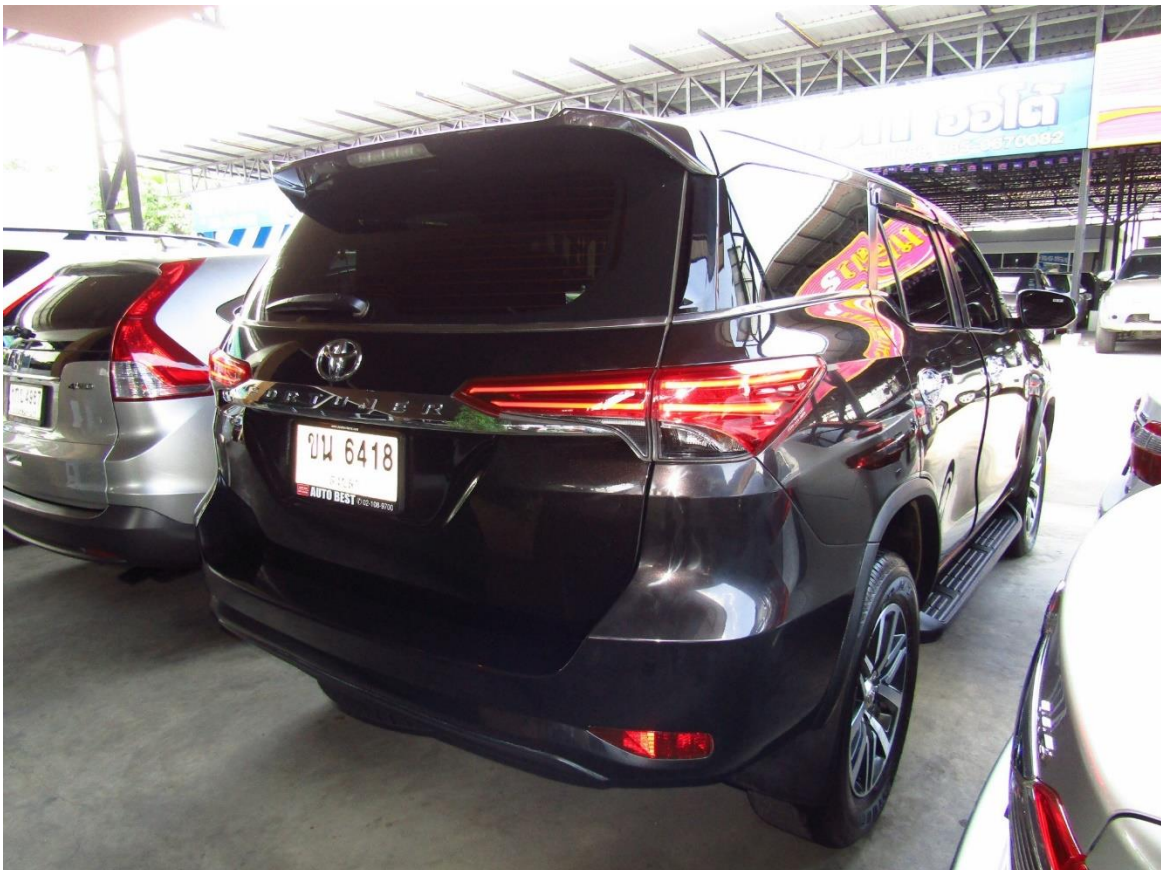
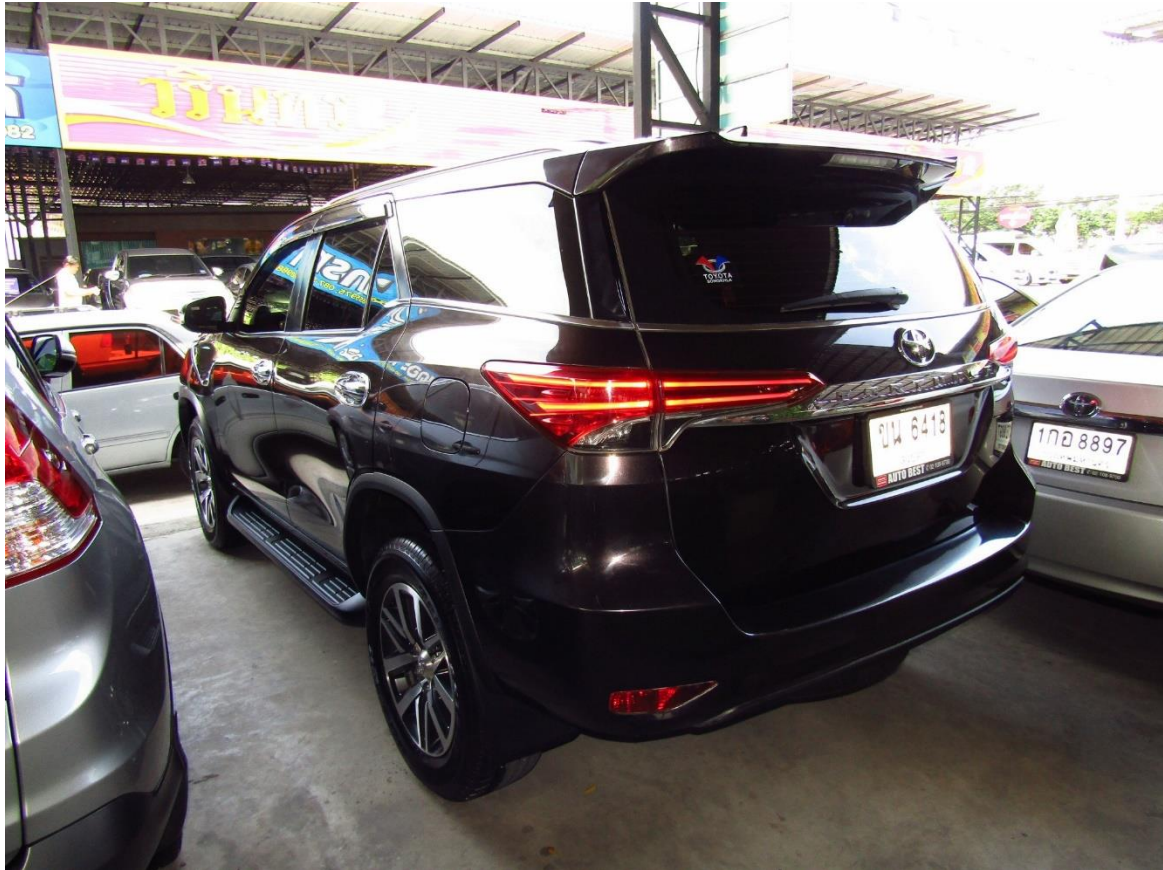
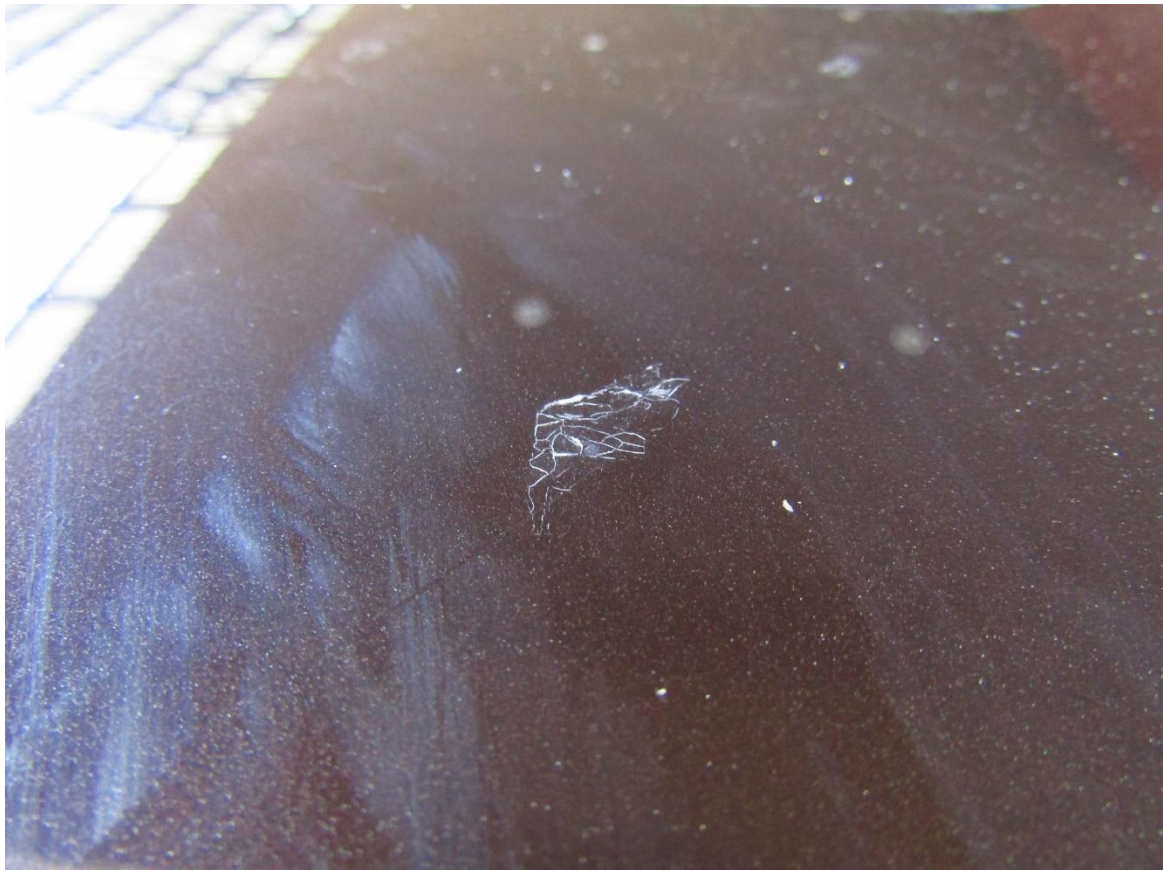
ภาพภายนอก - Exterior Visual Details:

ฝากระโปรงหน้ารถ Bonnet	สีแตก

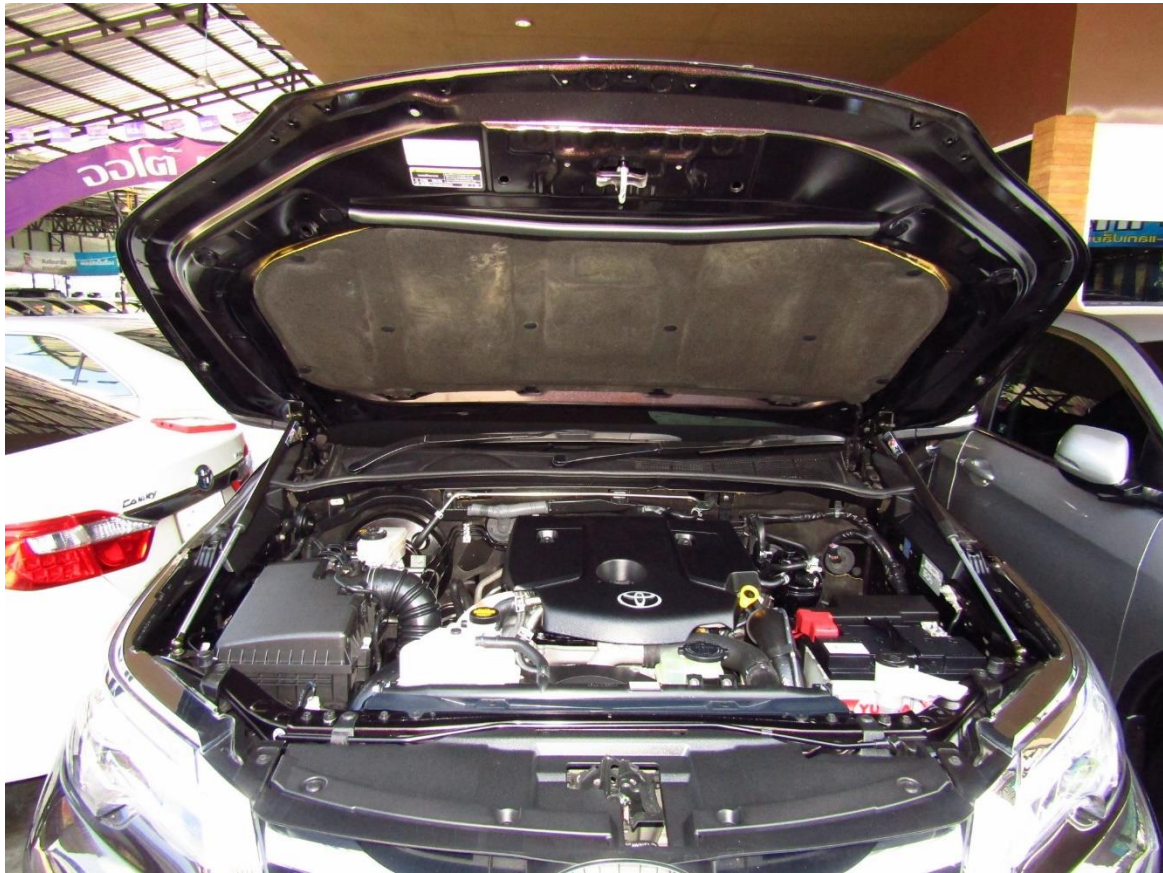
ภาพห้องเครื่อง - Engine Bay Visual Details:

Battery Test																																									
Voltage	11.74 V																																								
Rating	490 CCA																																								
Current	200 CCA																																								
Internal resistance	13.54 mΩ																																								
State of Charge	0 %																																								
State of Health	22 %																																								
Status	Replace																																								
Test Date	13.06.61																																								
Charging System Test at 2000 rpm																																									
Voltage	13.52 V																																								
Status	Normal																																								
Start System Test																																									
Start Voltage	8.20 V																																								
Status	Normal																																								
Max. Load Test at 2000 rpm

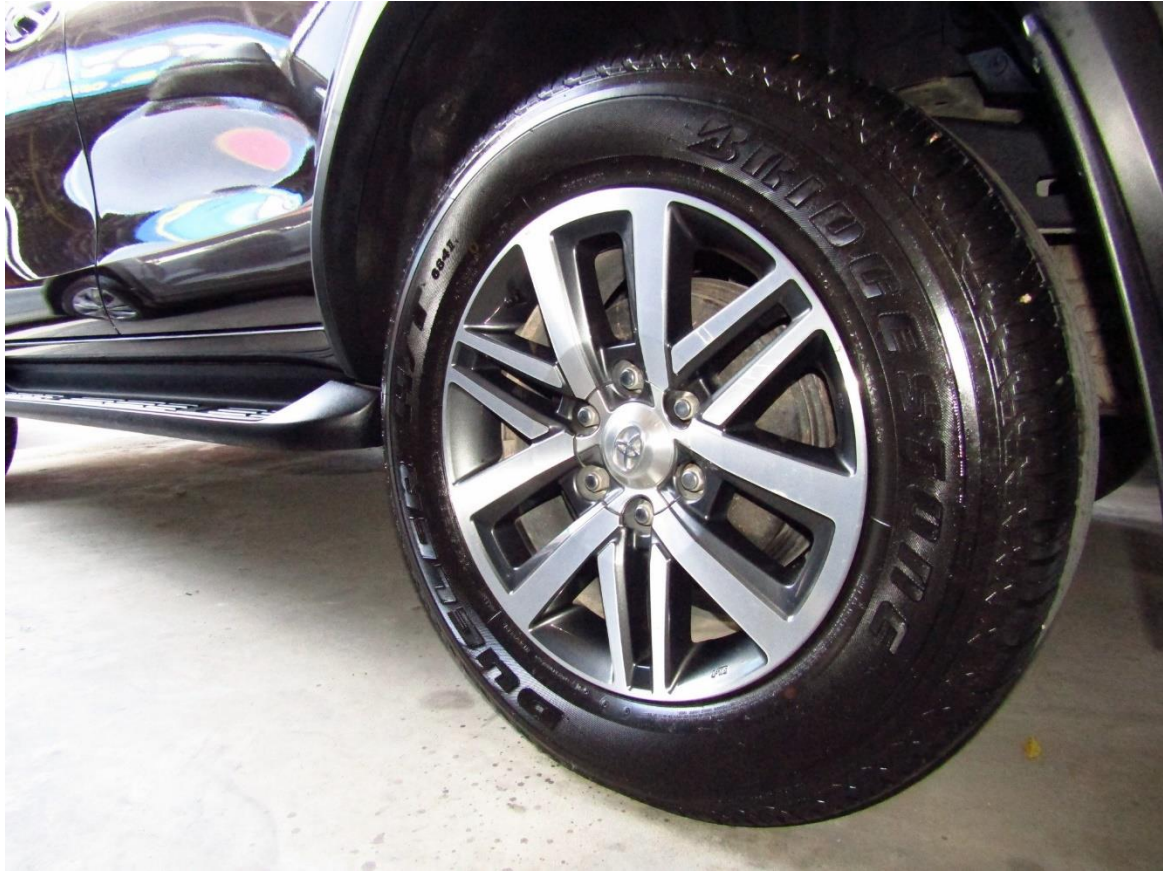
ภาพโดยรวมของยาง ล้อ และ เบรค - Tyres, Wheels & Brakes Visual Details:

จานดิสเบรค Brake Discs (Front/Rear)	ควรเจียจานเบรคครั้งต่อไปที่เปลี่ยนผ้าเบรค
