# Vehicle Inspection Report

## สรุปผลการตรวจสอบ (Inspection Summary)

ยี่ห้อ/รุ่น (Brand/Model): TOYOTA HI-LUX REVO PRERUNNER 4DR A/T	วันที่ตรวจสอบรถยนต์ (Date of Inspection): 16-06-64
หมายเลขตัวถัง (VIN): MR0JB8DD203517861	เลขคำขอบริการ (Job No.): I021/0005-65
หมายเลขเครื่องยนต์ (Engine No.): 2GD8255647	Vehicle Picture:

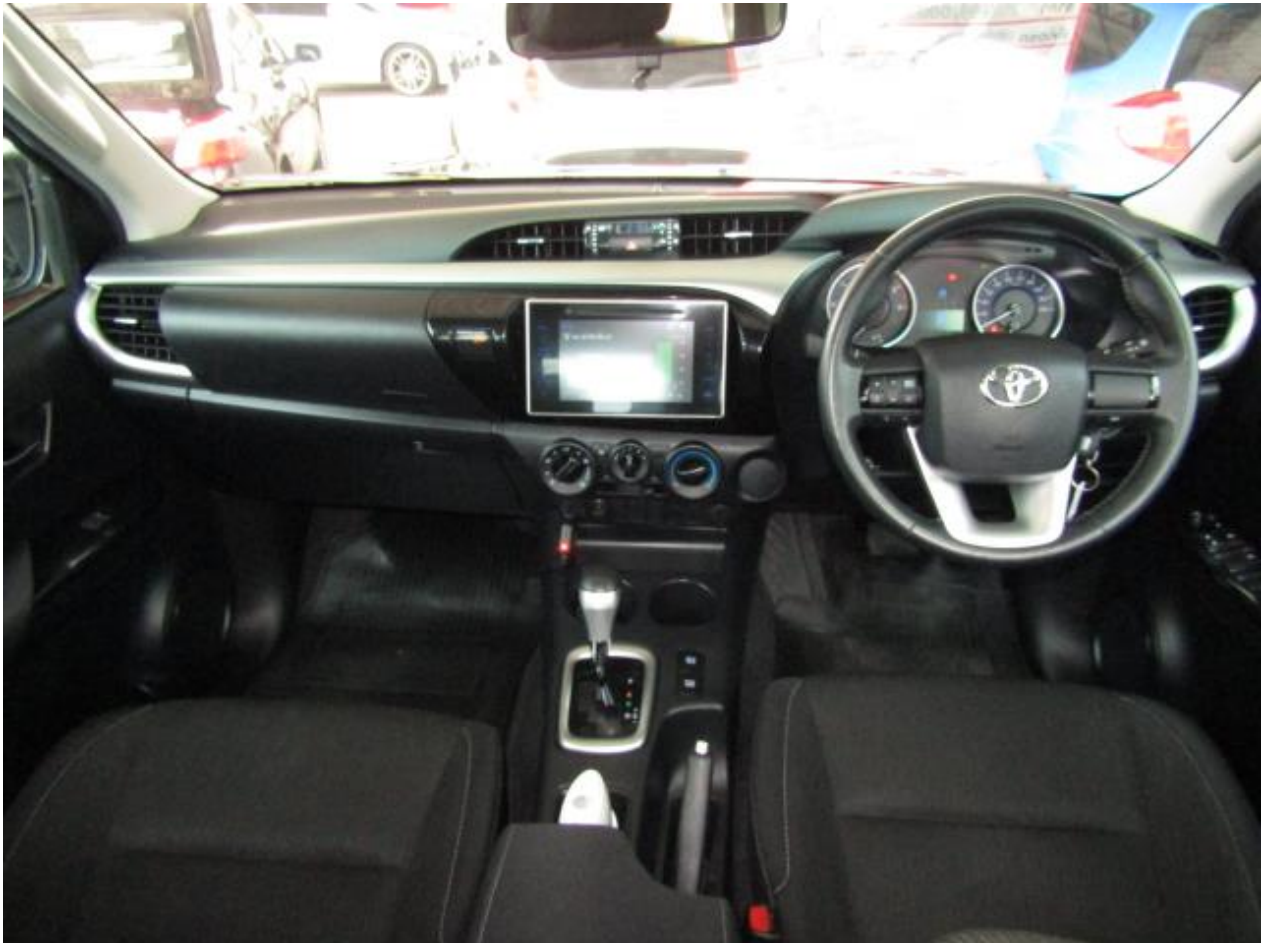
### ภาพภายในด้านหน้า หลัง และ จุดบกพร่อง - Interior Visual Details (Front, Rear and/or Defect):

ที่นั่ง สภาพ Seat Appearance	สภาพตามอายุการใช้งาน
	การทำงาน การปรับ และการล็อก เบาะ Seat Adjust functional	ทำงานได้ดี
	สภาพ รางใต้เบาะ Seat slide adjust rail	สภาพตามอายุการใช้งาน
	เข็มขัดนิรภัย Seat Belts	สภาพตามอายุการใช้งาน
	อื่นๆเพิ่มเติม Others	N/A

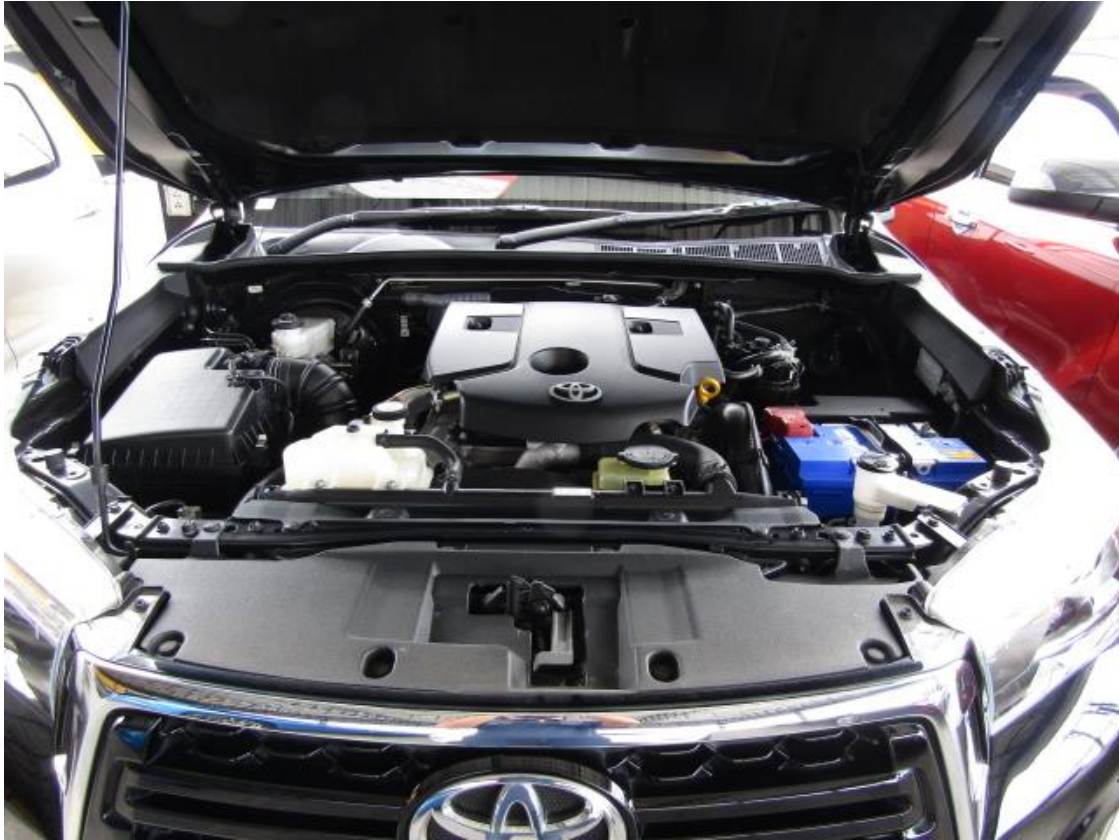
ภาพห้องเครื่อง - Engine Bay Visual Details:

การทดสอบ แบตเตอรี่ Battery Test	Battery Test		Charging System Test at 2000 rpm	
	Voltage	12.39	V	Voltage	12.80 V
	Rating	680	CCA	Status	Normal
	Current	592	CCA	Start System Test	
	Internal resistance	5.15	mΩ	Start Voltage	9.85 V
	State of Charge	98	%	Status	Normal
	State of Health	100	%	Max. Load Test at 2000 rpm	
	Status	Good		Max. Load	13.15 V
	Test Date	16.06.64		Voltage	
				Status	Normal

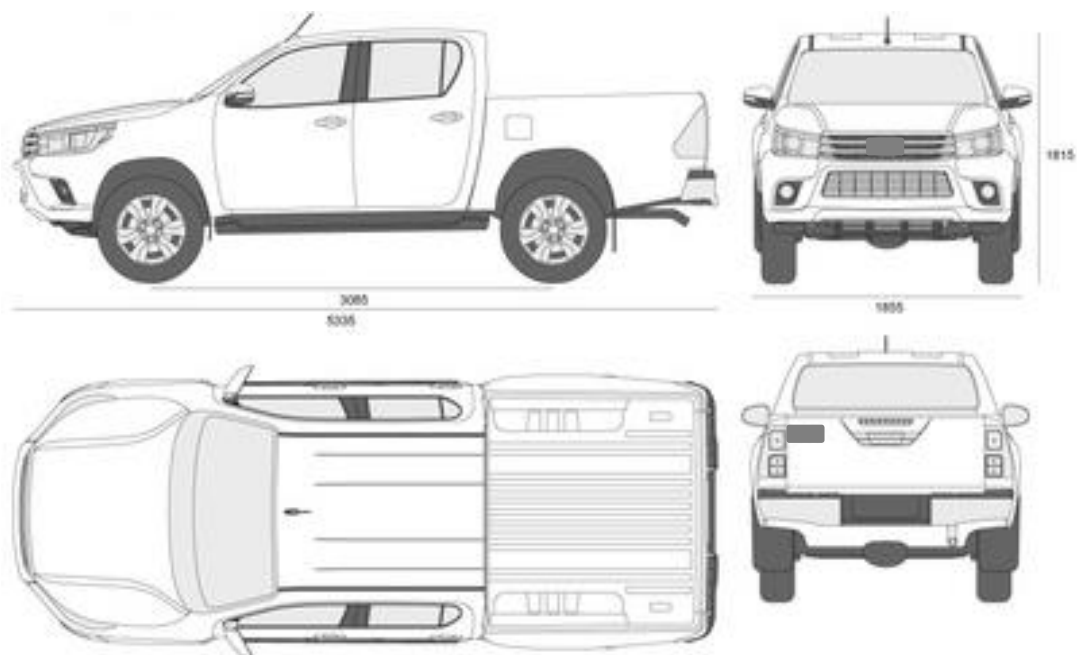
ความหนาสีรอบรถกระบะ (ตอนเดียว, แค็บ และ 4 ประตู) - Paint Thickness on Pickup (Single Cab, Extend Cab and Double Cab):

ชิ้นส่วนยานยนต์ (Car Part)	ความหนาสี Paint Thickness (µm)			
	P1	P2	P3	Average
Front Wing (RH)	82	71	75	76
Front Wing (LH)	79	77	74	77
Front Door (RH)	132	117	144	131
Front Door (LH)	81	82	90	84
Rear Door (RH)	91	79	82	84
Rear Door (LH)	136	138	129	134
Extra Cab (RH)				
Extra Cab (LH)

ชิ้นส่วนยานยนต์ (Car Part)	ความหนาสี Paint Thickness (µm)			
	P1	P2	P3	Average
Bonnet	85	80	97	87
Roof	72	79	98	83
Boot/Tail Gate	74	72	77	74
Tray (RH)	139	156	161	152
Tray (LH)	82	80	88	83
Front Bumper				
Rear Bumper
