Vehicle Inspection Report

สรุปผลการตรวจสอบ (Inspection Summary)

| ยี่ห้อ/รุ่น (Make/Model): BMW X1 SDRIVE18i | วันที่ตรวจสอบรถยนต์ (Date of Inspection): 13.2.61 |
| เลขตัวถัง (VIN): MMFVL34070VP42688 | เลขคำขอบริการ (Job No.) : I017/0142-002 |

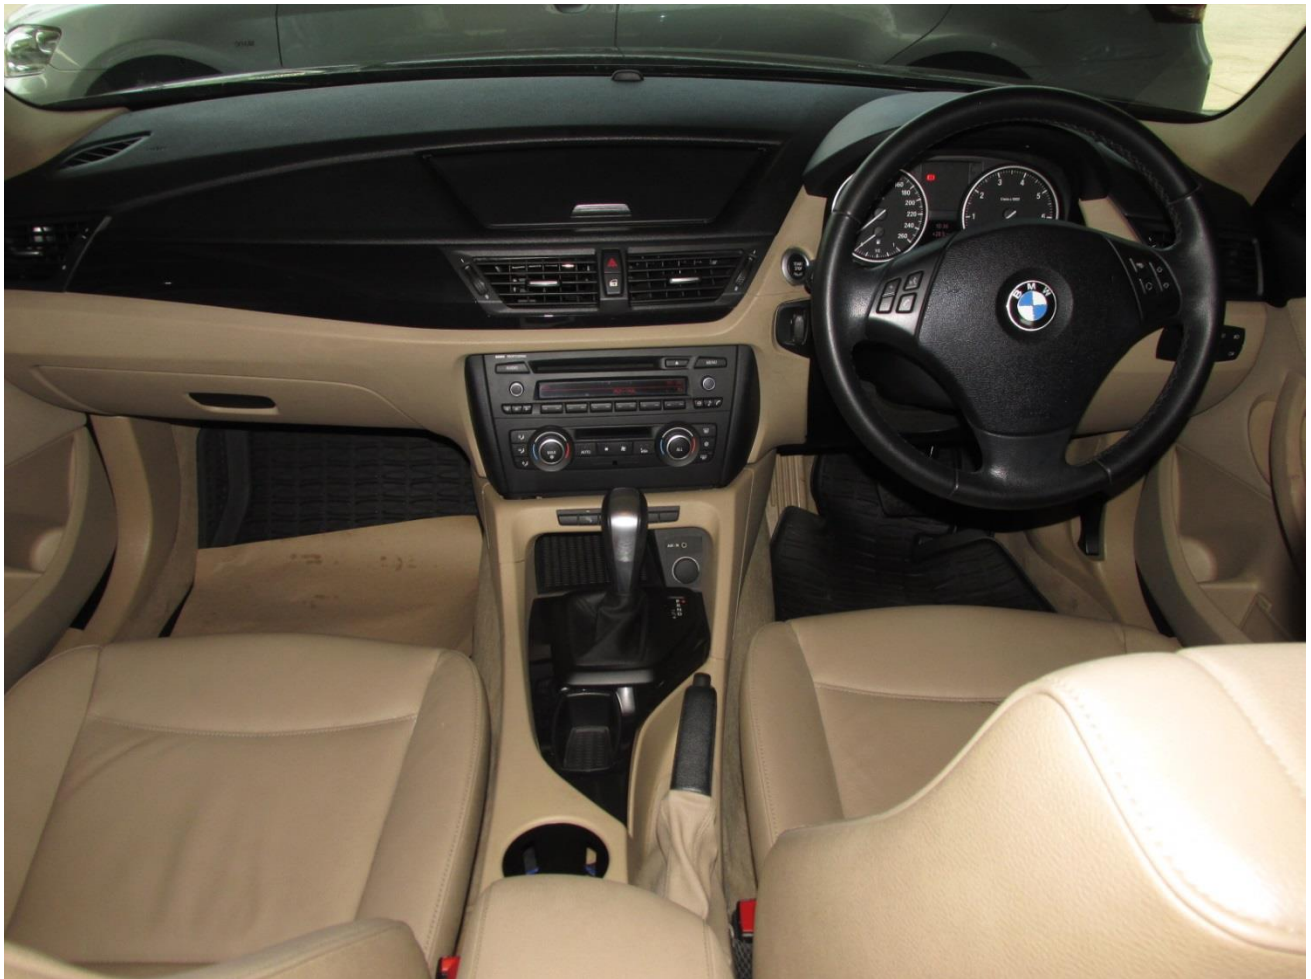
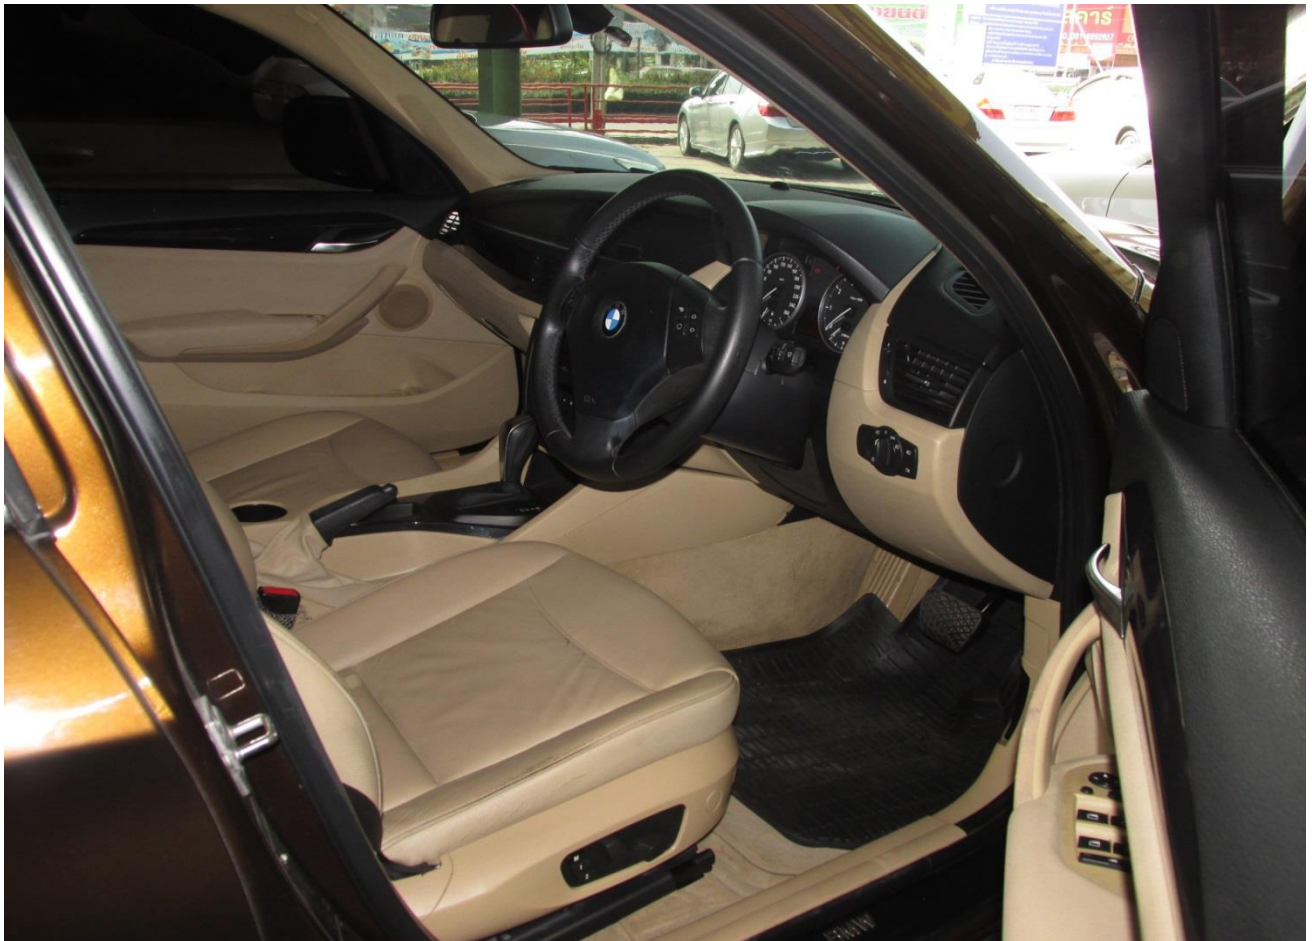
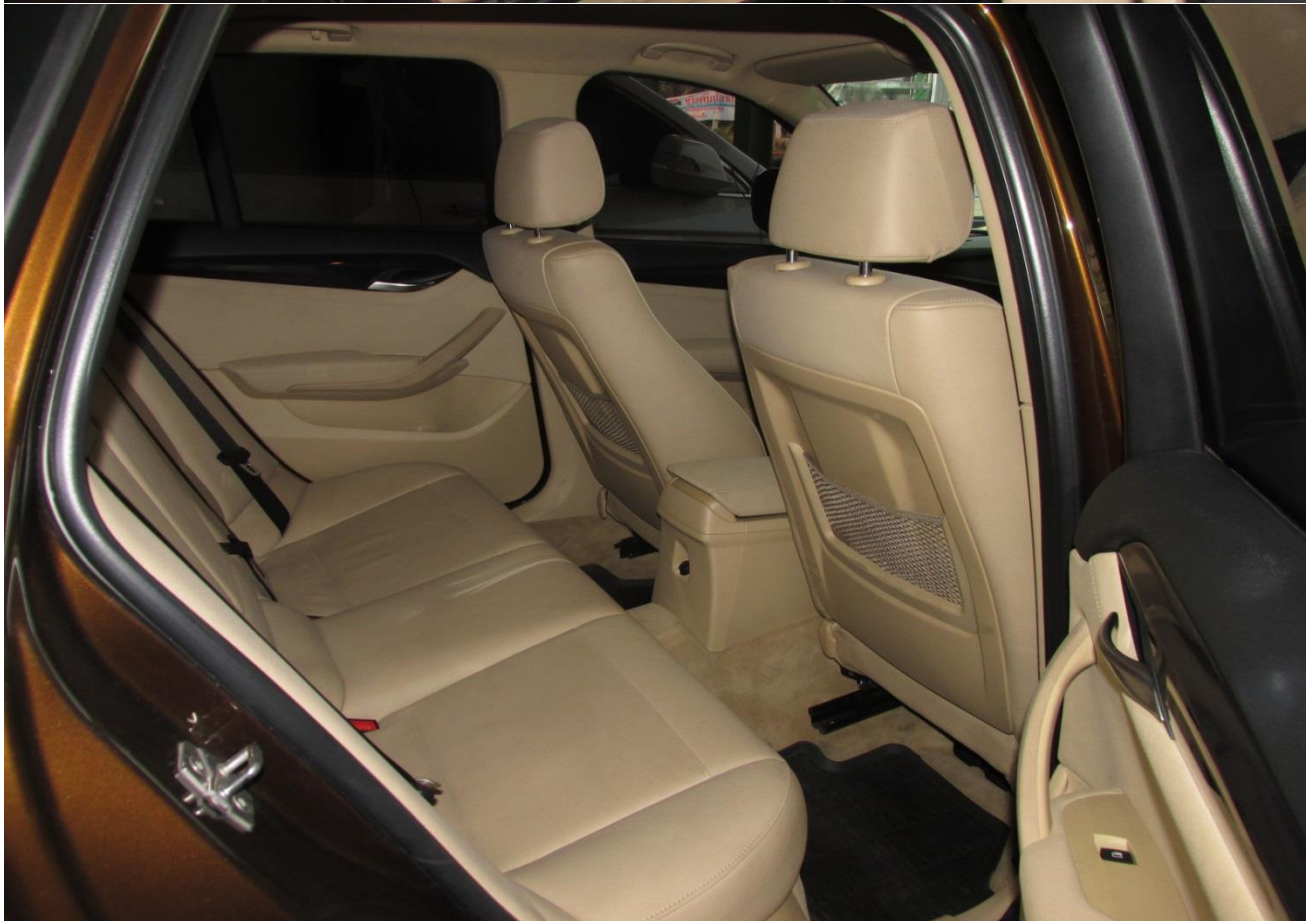
ภาพภายในด้านหน้า หลัง และ จุดบกพร่อง - Interior Visual Details (Front, Rear and/or Defect):

| | ที่นั่ง สภาพ Seat Appearance | สภาพดีตามอายุการใช้งาน |
| | เข็มขัดนิรภัย Seat Belts | สภาพดีตามอายุการใช้งาน |
| | แผงคอนโซล Other Trims | สภาพดีตามอายุการใช้งาน |

| | หน้าปัดและมาตรวัด ปกติ หรือ มีไฟ โชนหรือไม Dash Warning Lights & Gauges | ไม่มีไฟโชน |
| | การวินิจฉัยผ่านทาง OBD On-Board Diagnostics (OBD) | CODE : 578E |

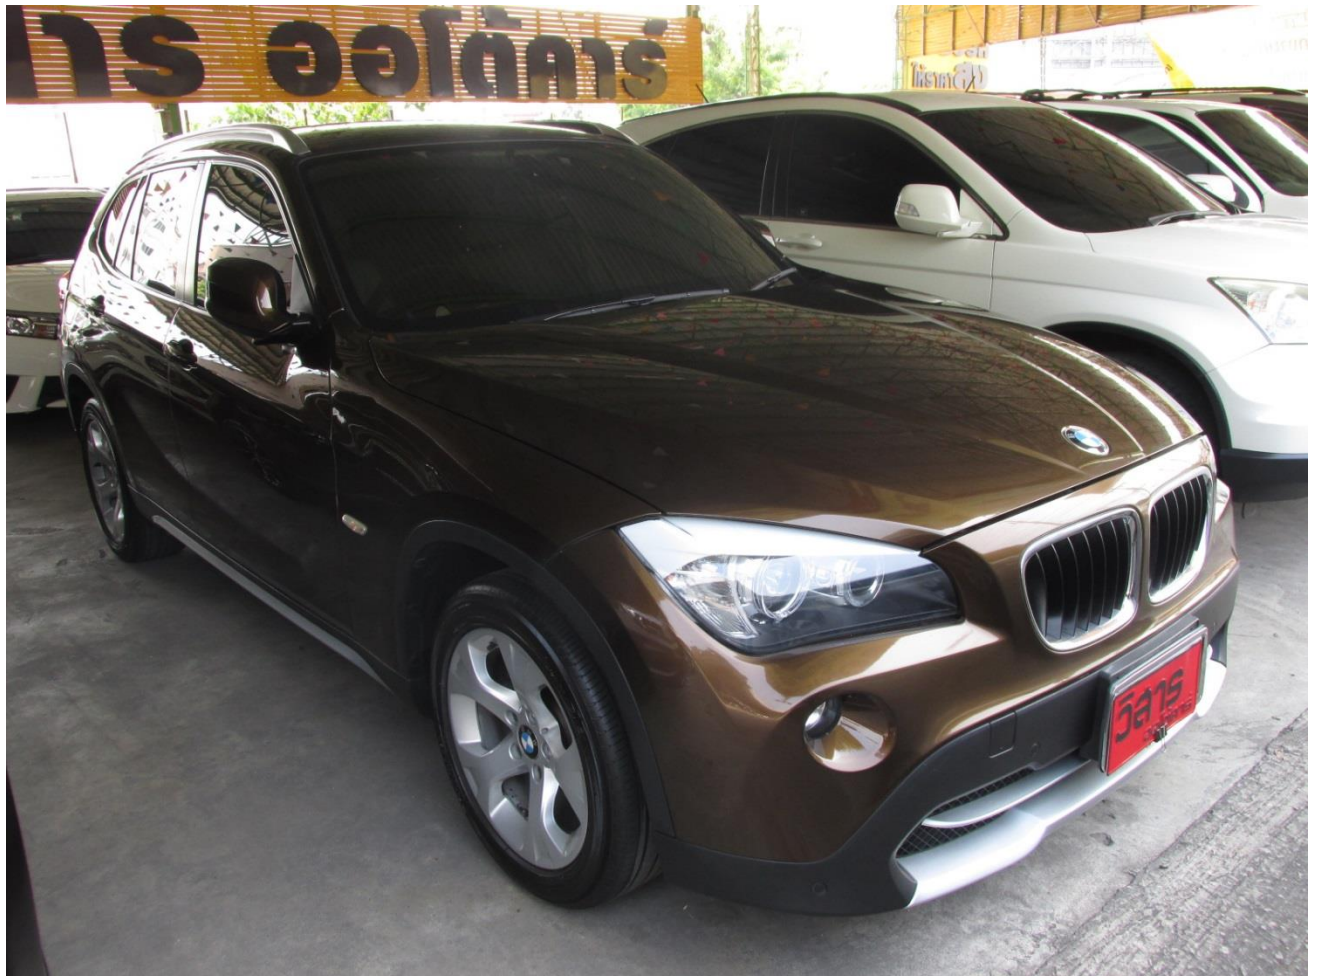
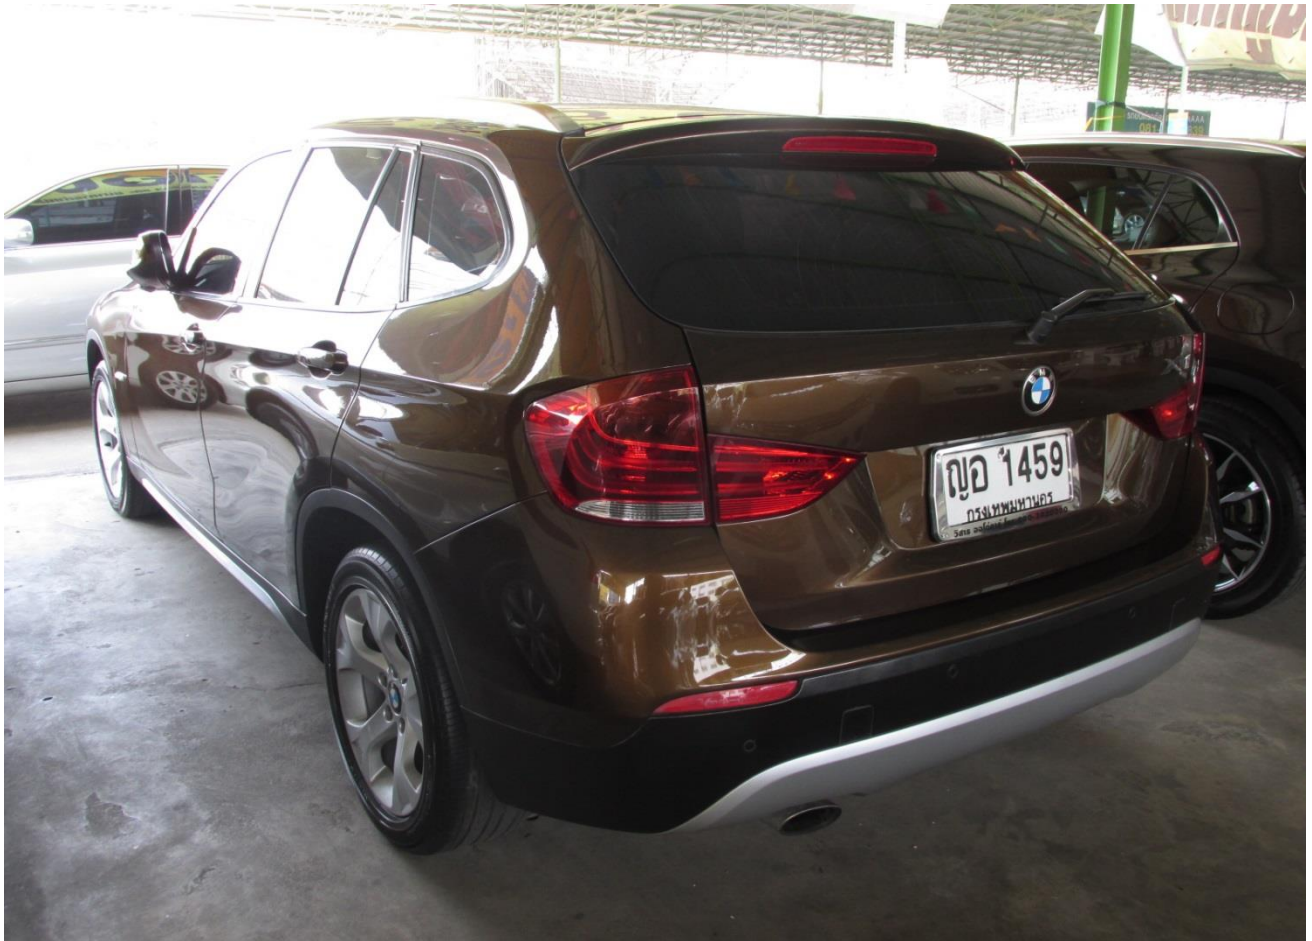
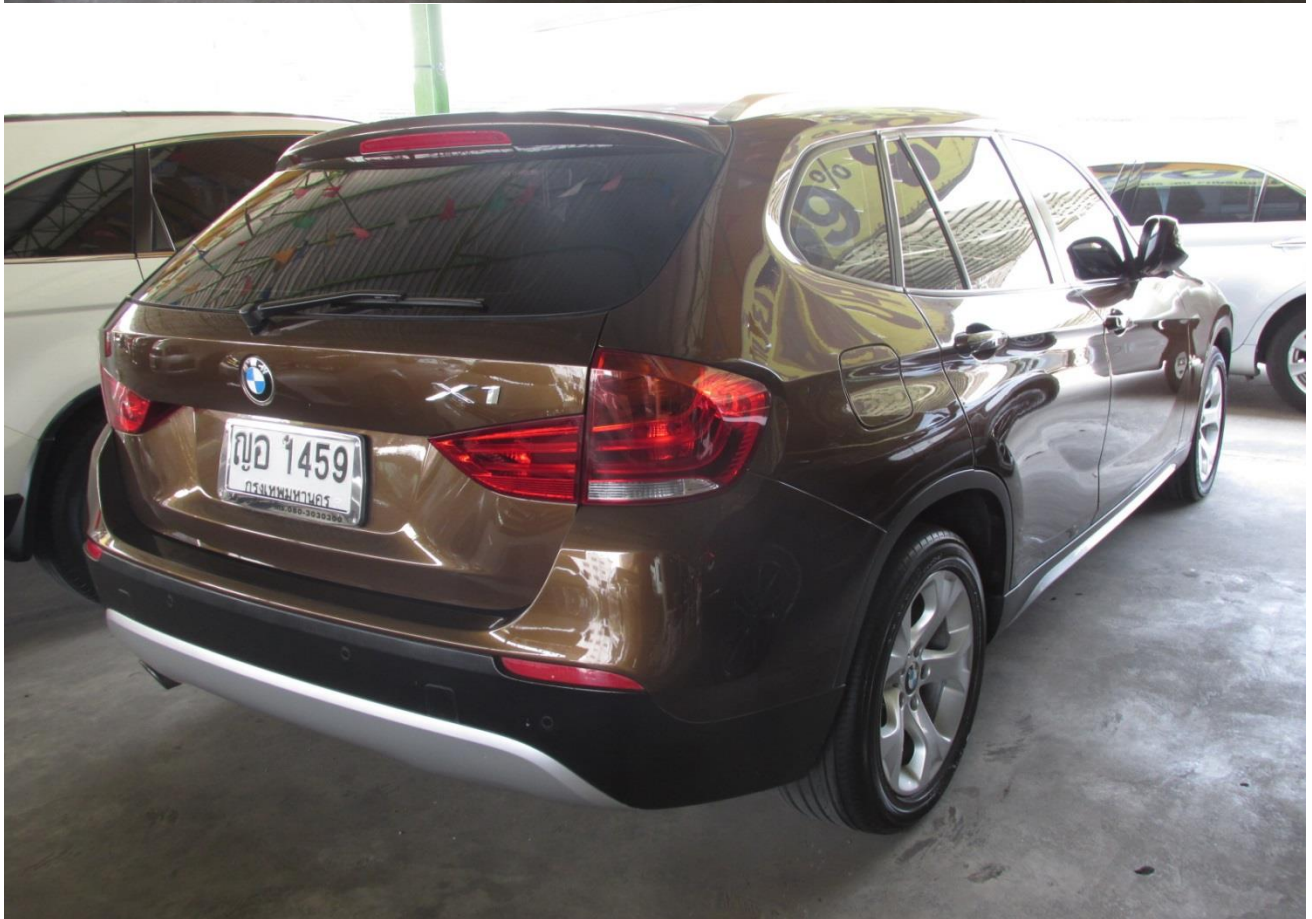
ภาพภายนอก - Exterior Visual Details:

| | สภาพรวมของโครงสร้างแชสซี Chassis Frames & Members Appearance | สภาพดี |
| | สภาพใต้ท้องรถและอุปกรณ์ใต้ท้องรถ Under Body and Parts Appearance | สภาพดีตามอายุการใช้งาน |

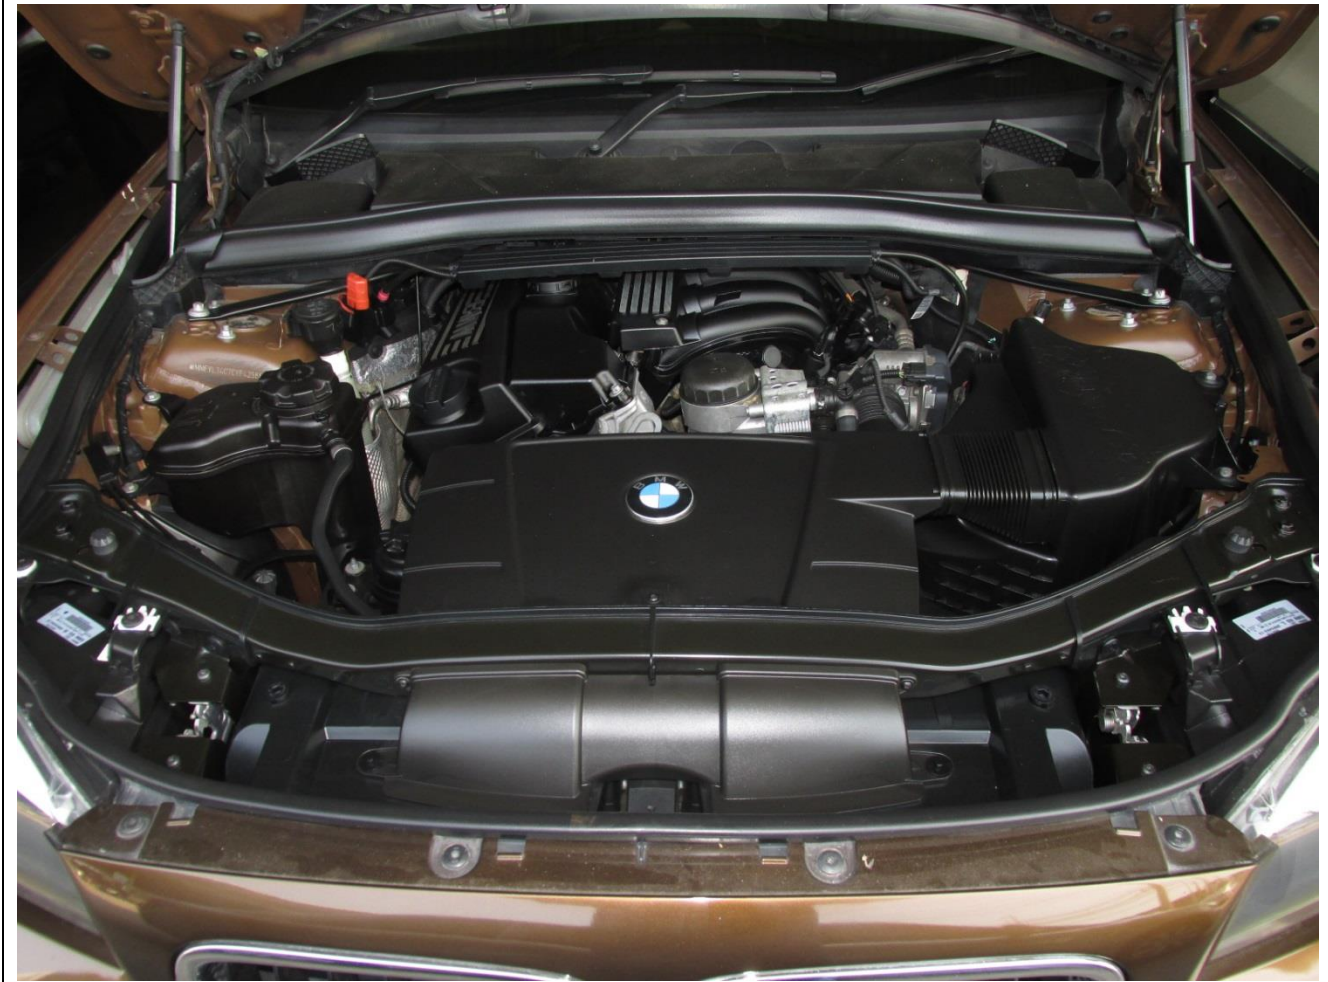
ภาพห้องเครื่อง - Engine Bay Visual Details

| | การรั่วไหลของน้ำมัน Fluid Leaks | ไม่มี |
| | สายไฟ และท่อ Hoses & Pipes | สภาพดีตามอายุการใช้งาน |

| | แบตเตอรี่ไม่รั่ว และ ชุดยึด ไม่มีสนิม No any leak on battery and no corrosion on battery support bracket | สภาพดีตามอายุการใช้งาน |

| | การทดสอบ แบตเตอรี่ Battery Test Note: If state of charge is lower than 80%, battery need to fully recharge before used. (ถ้า state of charge ต่ำกว่า 80% ควรทำการชาร์ต แบตเตอรี่ให้เต็มก่อนใช้งาน) | Battery Test | | Charging System Test at 2000 rpm | |
| | | Voltage | 12.10 V | Voltage | 13.95 V |
| | | State of Charge | 30 % | Status | Normal |

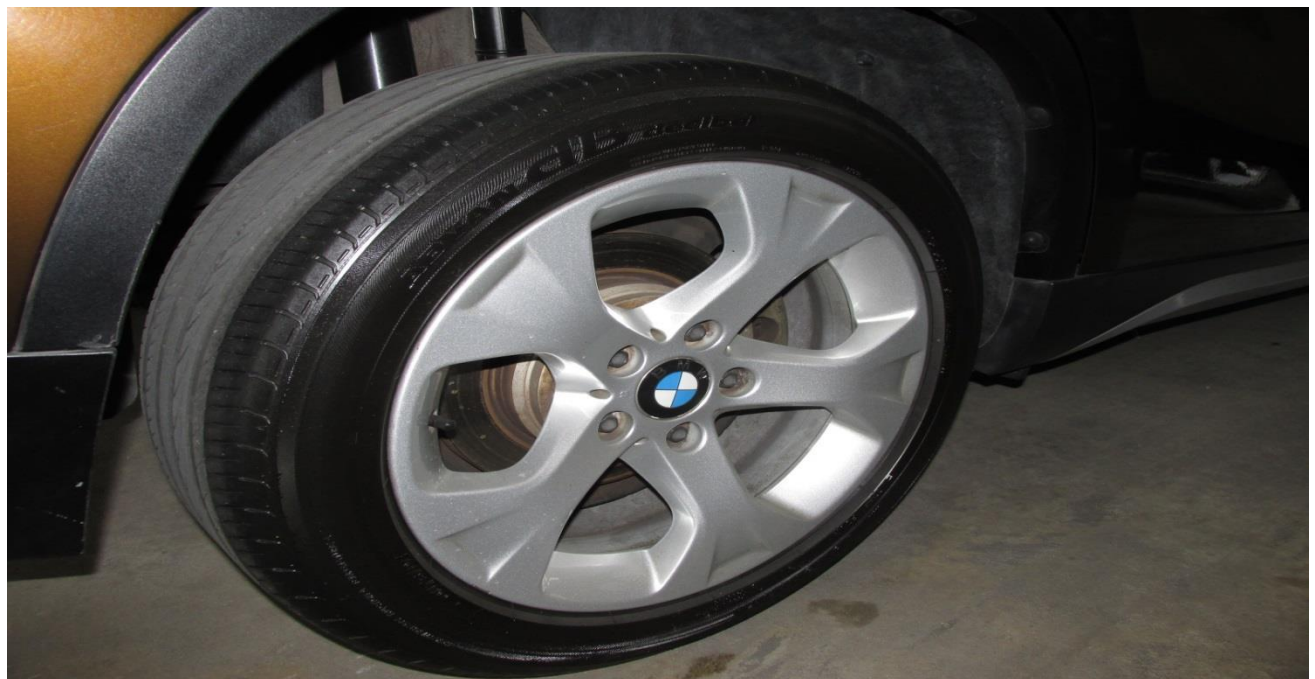
ภาพโดยรวมของยาง ล้อ และ เบรค - Tyres, Wheels & Brakes Visual Details:

| | สภาพยางรถยนต์, เดือน/ปี ผลิต Tyres Appearance, Year | ปียางผลิต 4115 ยางสภาพดี |
| | ก้ามเบรค และท่อน้ำมัน Brake Hose Callipers & Pipes | สภาพปกติไม่พบการรั่วซึม |
| | ผ้าเบรค (หน้า/หลัง) Brake Pads (Front/Rear) | สภาพดีตามอายุการใช้งาน |
| | จานเบรค Brake Discs (Front/Rear) | ควรเจียจานเบรคครั้งต่อไปที่เปลี่ยนผ้าเบรค |
