Vehicle Inspection Report

สรุปผลการตรวจสอบ (Inspection Summary)

ยี่ห้อ/รุ่น (Brand/Model): FORD ECOSPORT	วันที่ตรวจสอบรถยนต์ (Date of Inspection): 07-10-63
หมายเลขตัวถัง (VIN): MPBSXXMXKSET64386	เลขคำขอบริการ (Job No.): I020/0043-07
หมายเลขเครื่องยนต์ (Engine No.): UEJAET64386	Vehicle Picture:

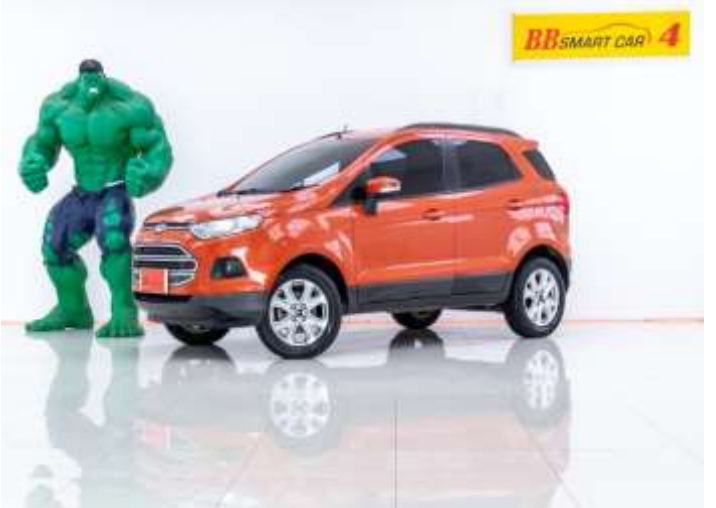
ข้อคิดเห็นทั่วไป (General Comments):รถสภาพดี โครงสร้างไม่เคยมีอุบัติเหตุ ไม่เคยจมน้ำและไฟไหม้

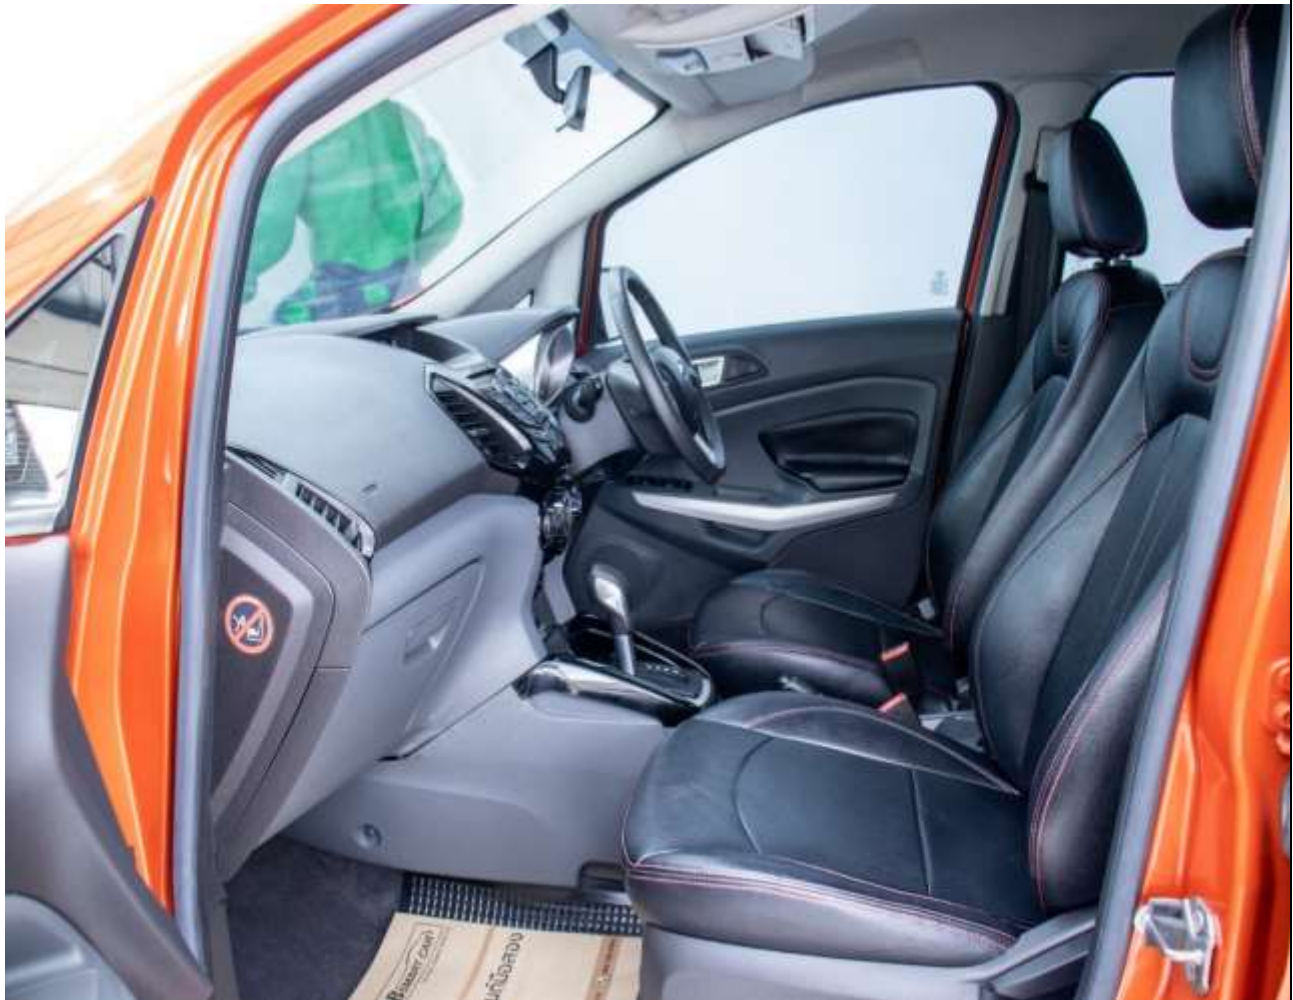
ภาพภายในด้านหน้า หลัง และ จุดบกพร่อง - Interior Visual Details (Front, Rear and/or Defect):

ที่นั่ง สภาพ Seat Appearance	สภาพดีตามอายุการใช้งาน
 	การทำงาน การปรับ และการล็อก เบาะ Seat Adjust functional	ทำงานได้ดี
 	สภาพ รางใต้เบาะ Seat slide adjust rail	สภาพดีตามอายุการใช้งาน
 	เข็มขัดนิรภัย Seat Belts	สภาพดีตามอายุการใช้งาน

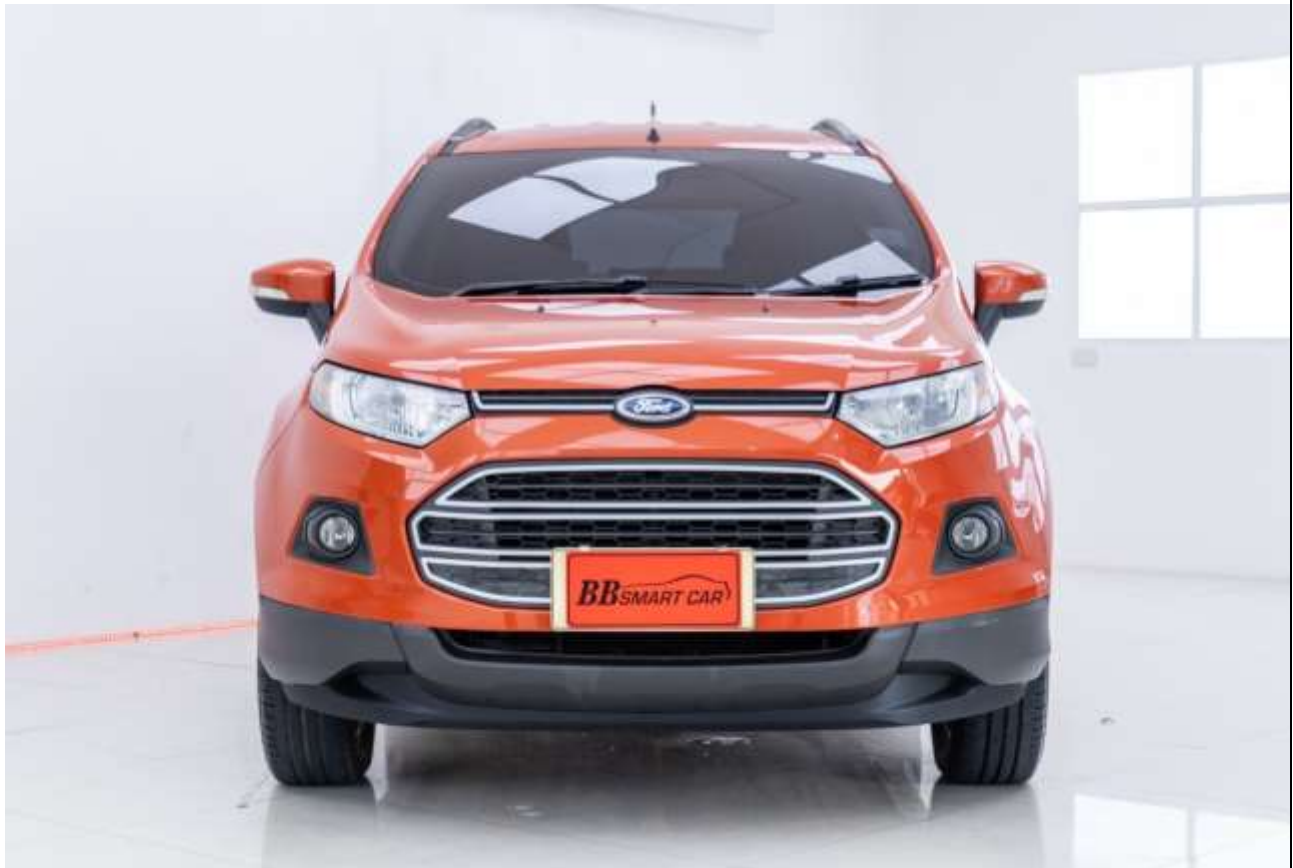
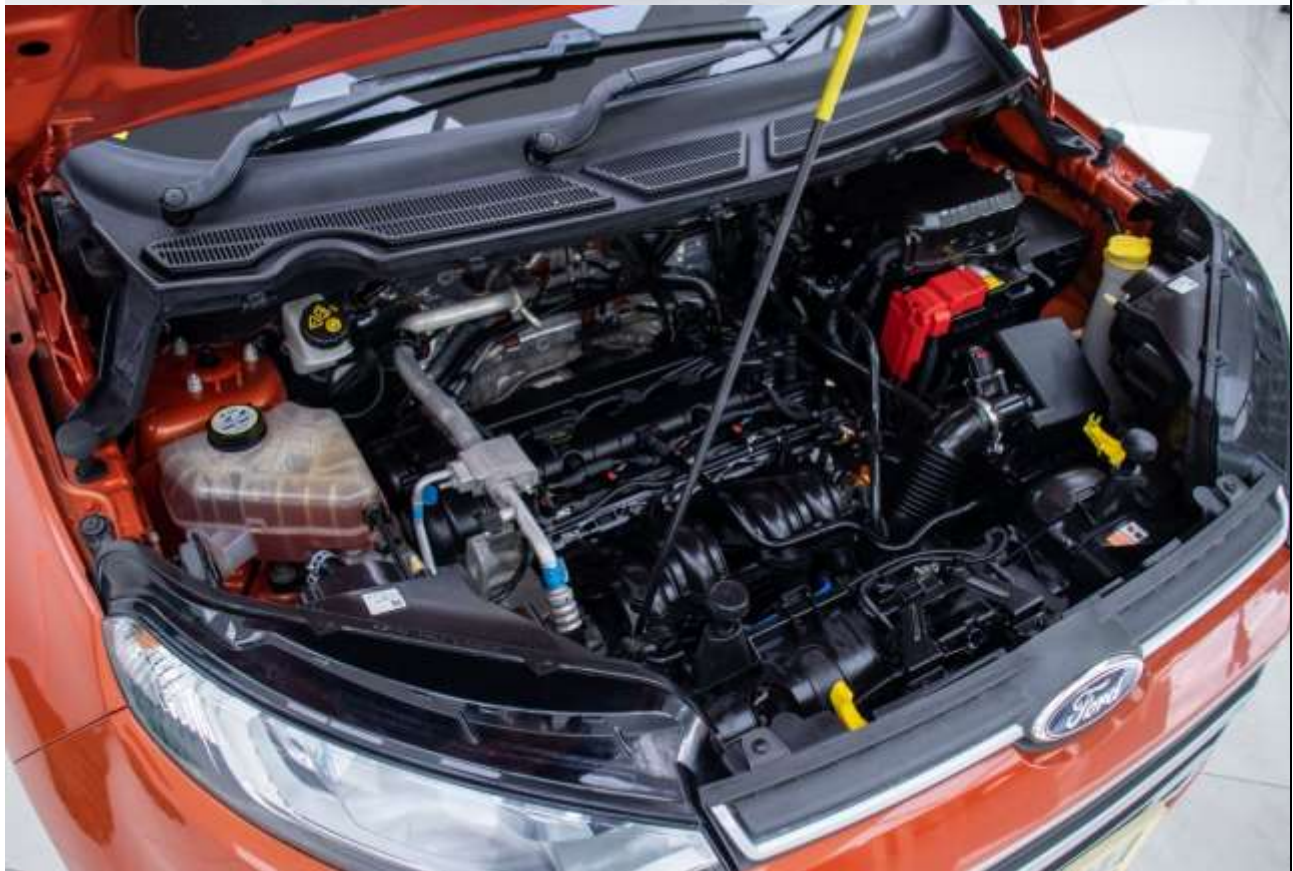
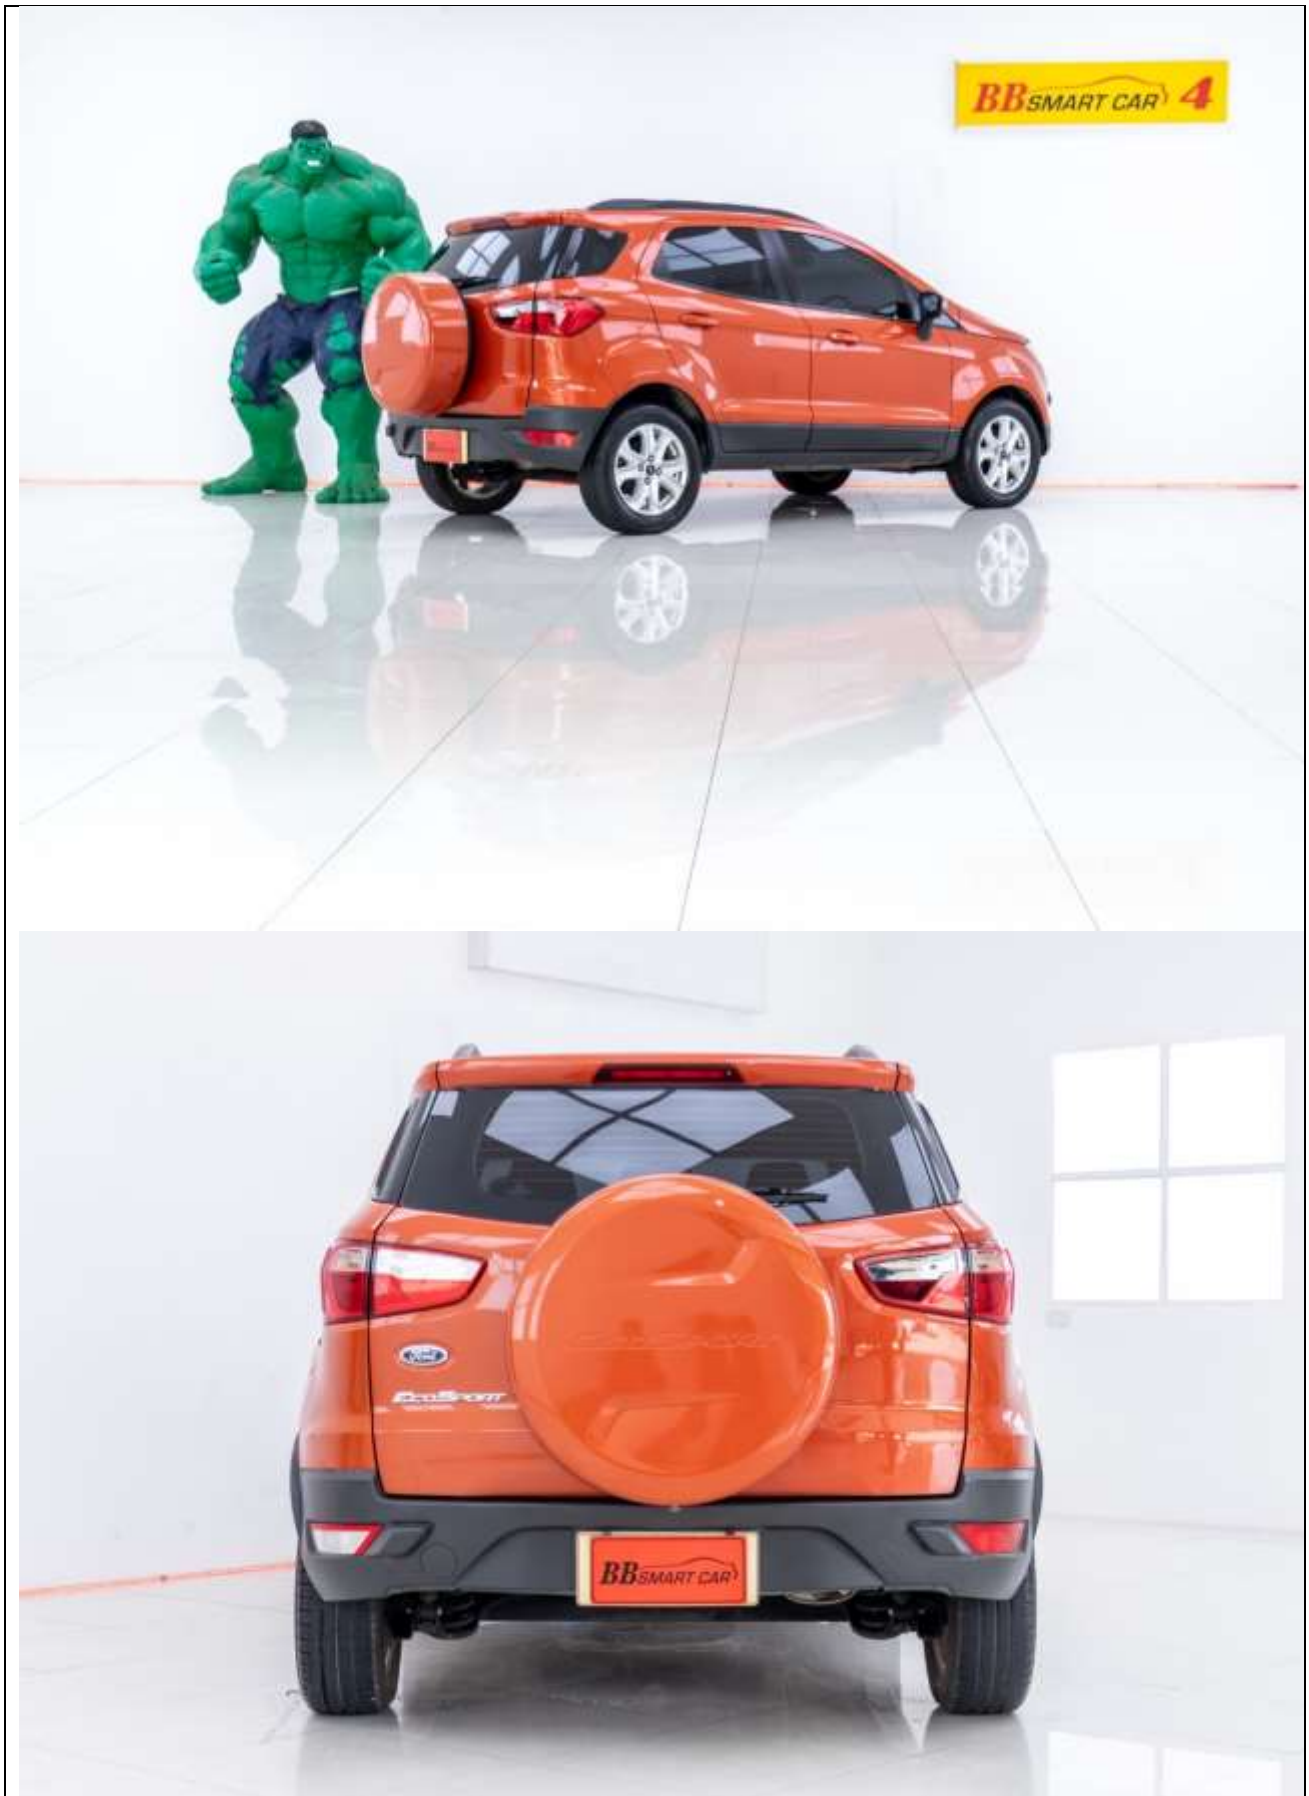
ภาพภายนอก - Exterior Visual Details:

กันชนหน้า Front Bumper	สภาพดี
 	คาน รับกันชนหน้า (ขวา) Front Side Member (Right) Appearance	สภาพดี
 	คาน รับกันชนหน้า (ซ้าย) Front Side Member (Left) Appearance	สภาพดี
 	ฝากระโปรงหน้ารถ Bonnet	สภาพดี
 	กระจกบังลมหน้า Windshield	สภาพดี

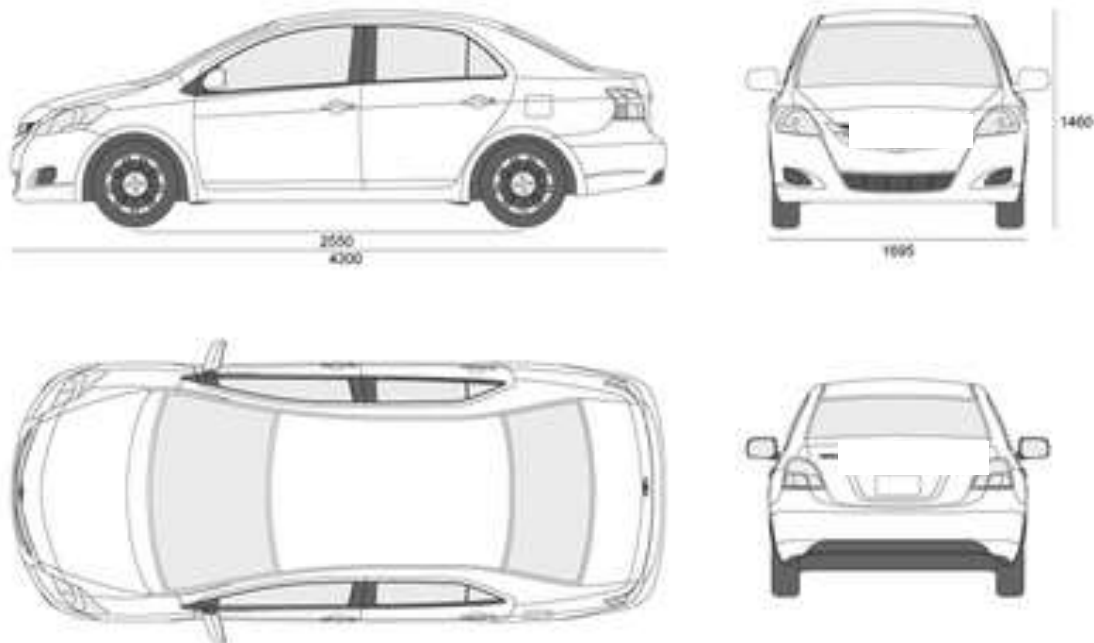
ความหนาสีรอบรถเก๋ง 3,4 และ 5 ประตู - Paint Thickness on 3,4 and 5 door car:

ชิ้นส่วนยานยนต์ (Car Part)	ความหนาสี Paint Thickness (µm)			
	P1	P2	P3	Average
Front Wing (RH)	90	87	101	98
Front Wing (LH)	85	84	101	90
Front Door (RH)	101	102	103	102
Front Door (LH)	97	98	95	97
Rear Door (RH)	90	102	98	97
Rear Door (LH)	95	97	101	98

ชิ้นส่วนยานยนต์ (Car Part)	ความหนาสี Paint Thickness (µm)			
	P1	P2	P3	Average
Rear Wing (RH)	83	104	91	93
Rear Wing (LH)	87	101	79	89
Front Bumper				
Rear Bumper				
Bonnet	115	103	88	102
Roof	98	101	99	99
Boot/Tail Gate	99	103	101	101
