1023/0265-53

Suzuki Ciaz 1.2 GL

# Vehicle Inspection Report

## สรุปผลการตรวจสภาพรถ (Inspection Summary)

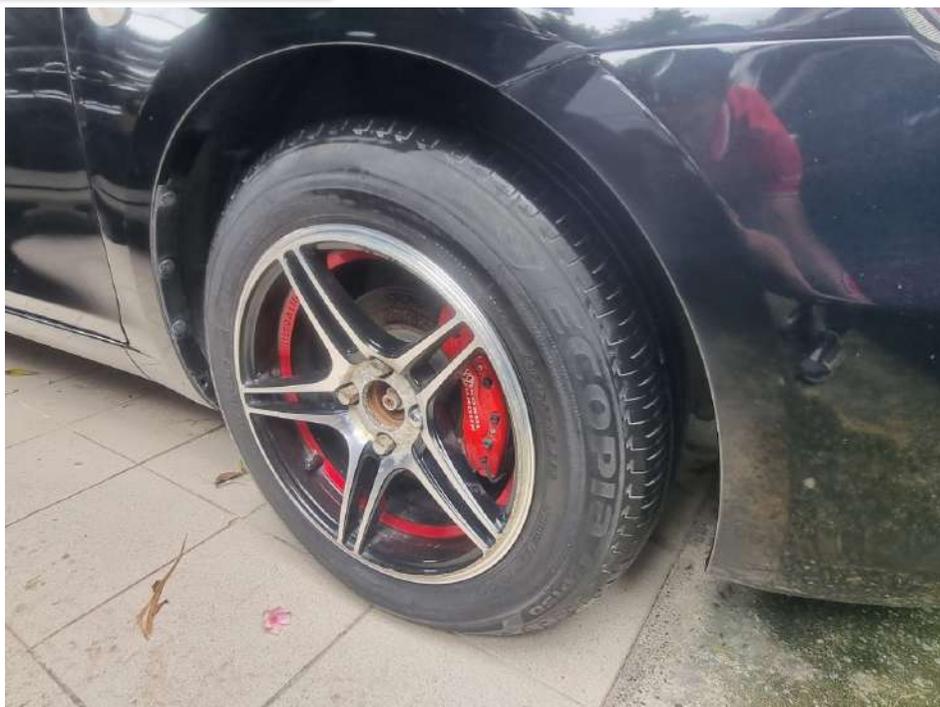
#### ขอบยาง ล้อ

5.1 สภาพยางรถยนต์, สัปดาห์/ปี ผลิต Tires Appearance, Year

พอใช้ (Fair)

11/18
