1023/0249-55

Honda Civic 1.8 EL i-VTEC

INSPECTION
BY ONE2CAR

Vehicle Inspection Report

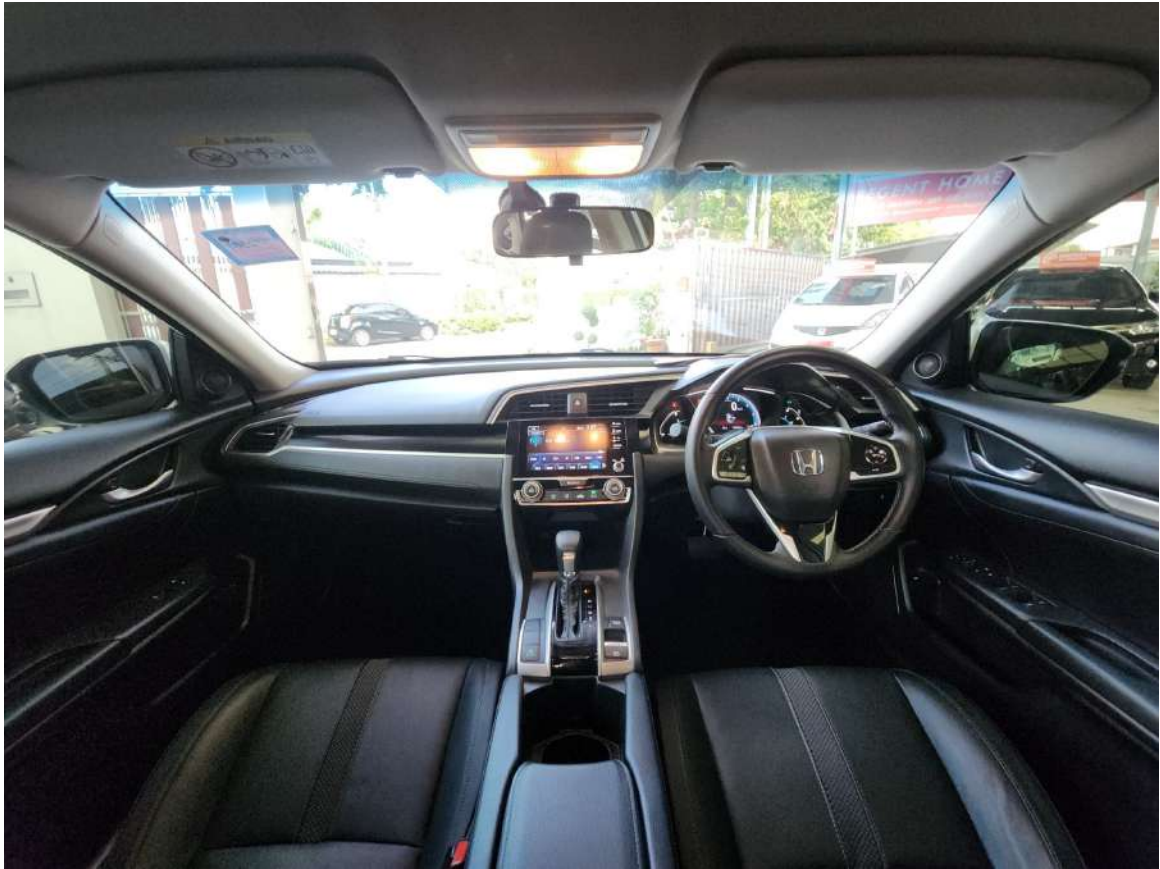
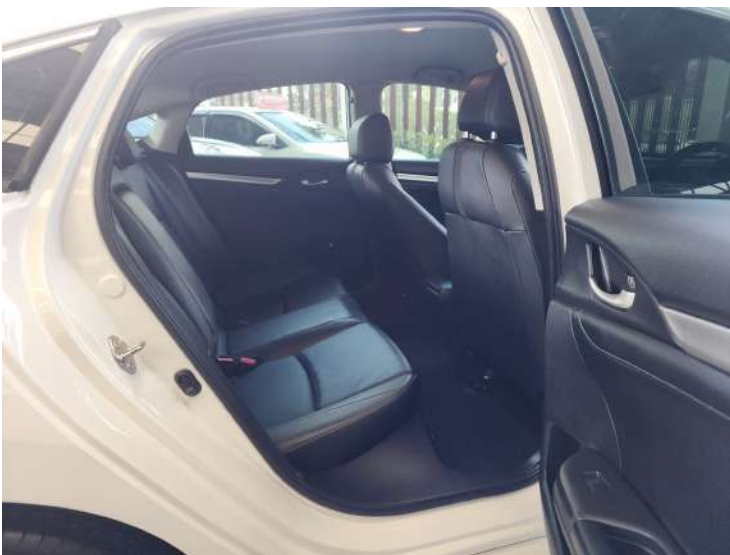
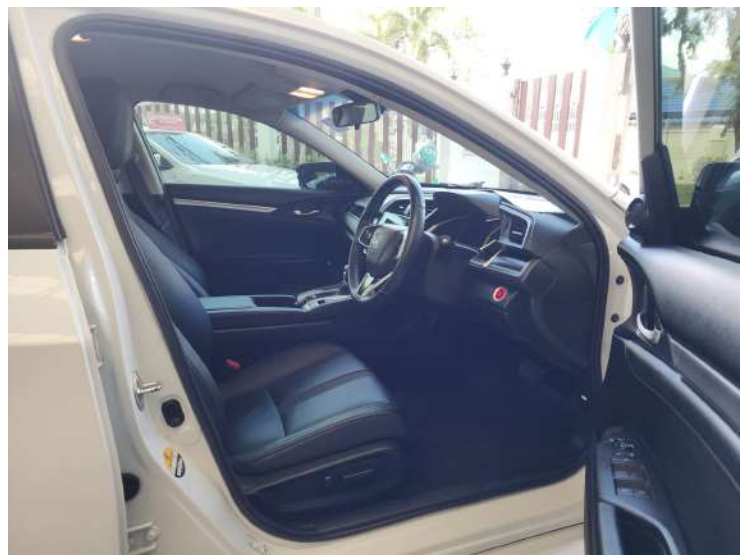
ภาพภายใน

ประเมินสภาพรวม: ผ่าน
อุปกรณ์หลัก/อุปกรณ์เสริมขณะขับที่:

- ✓ ระบบปรับอากาศ [ผ่าน]
- ✓ ไฟส่องสว่าง [ผ่าน]
- ✓ ไฟเลี้ยว/ไฟฉุกเฉิน [ผ่าน]
- ✓ หน้าปัดและมาตรวัด [ผ่าน]
- ✓ เข็มชี้ดัดนรภัย [ผ่าน]
- ✓ แตร [ผ่าน]
- ✓ เครื่องเล่นเพลง [ผ่าน]
- ✓ ระบบปัดน้ำฝน [ผ่าน]
- ✓ เบาะนั่งยึดแน่น [ผ่าน]
- ✓ กระจกไฟฟ้า [ผ่าน]

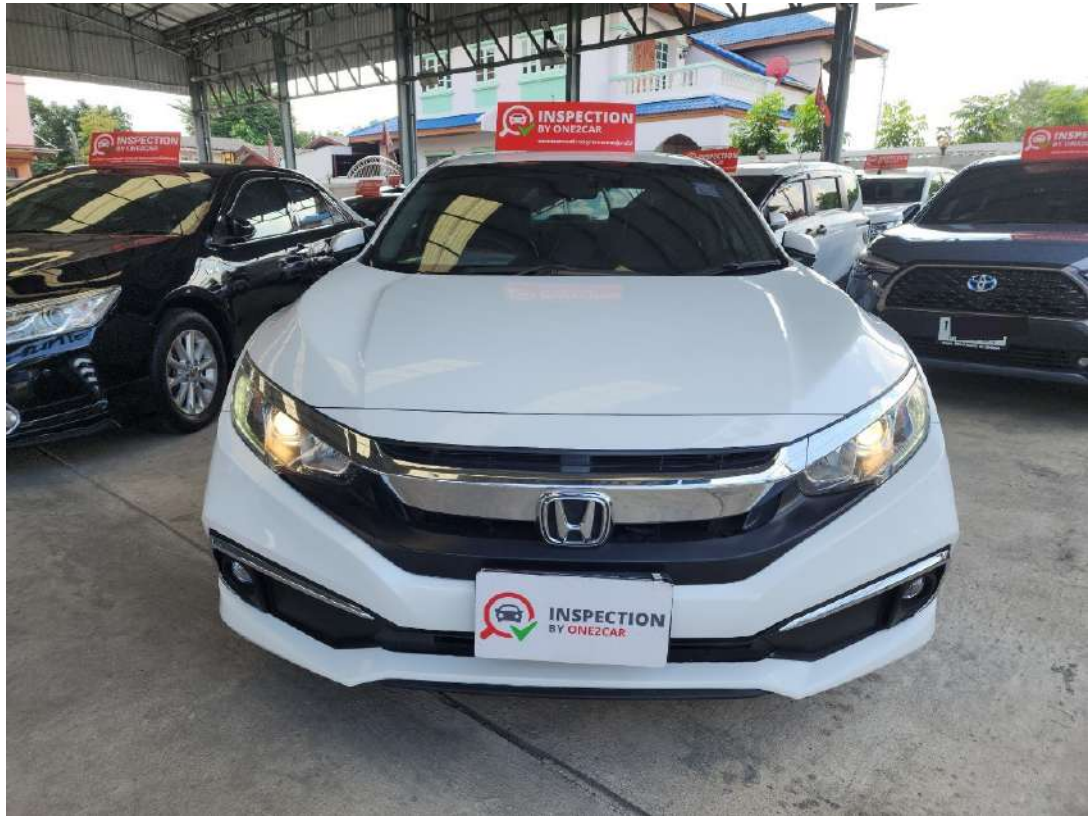
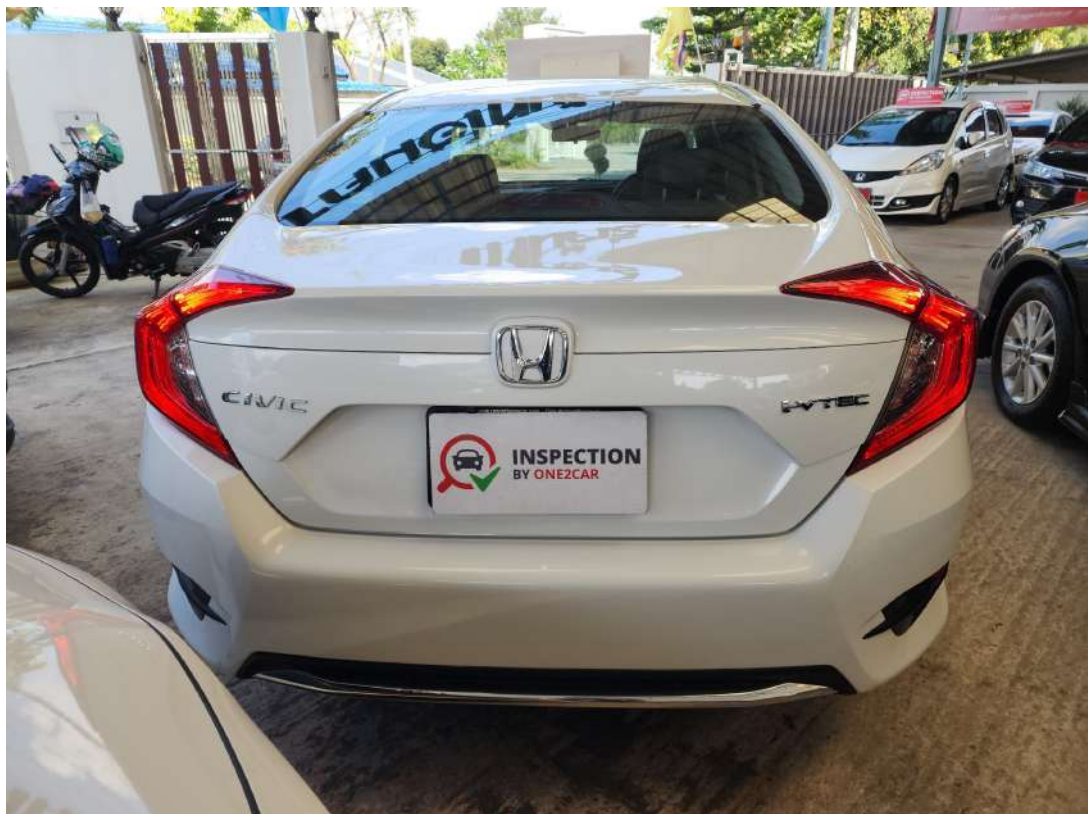
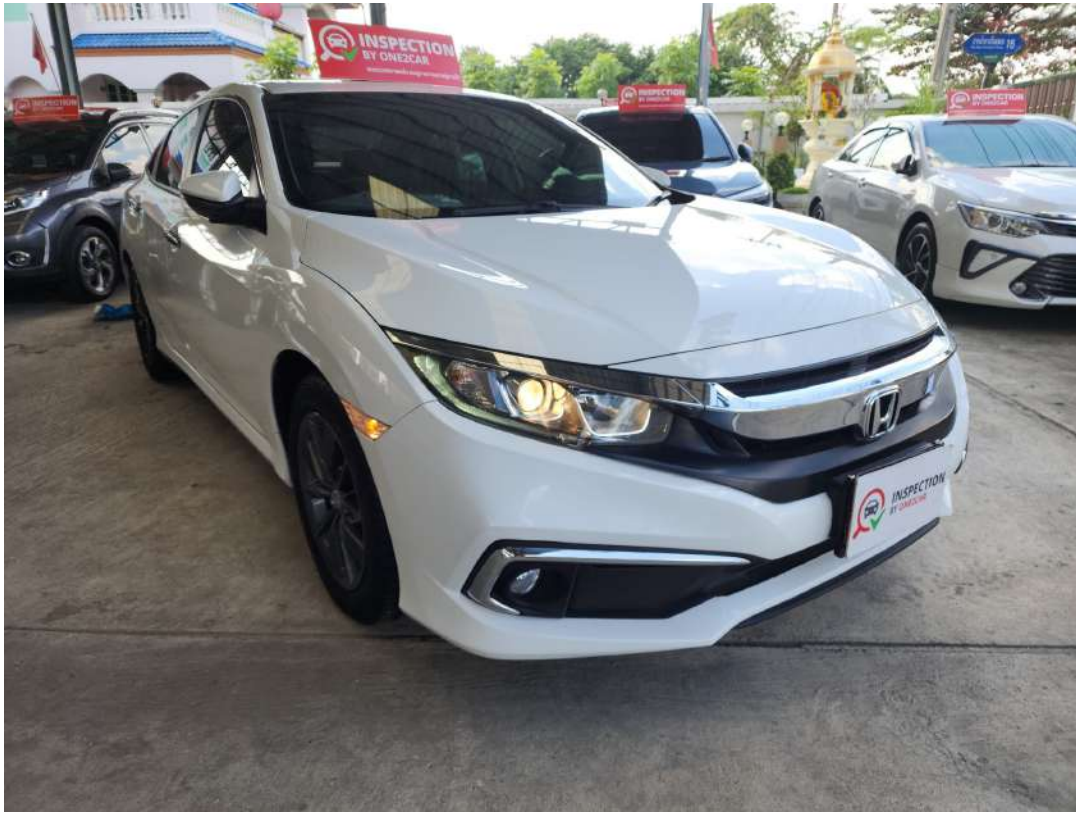
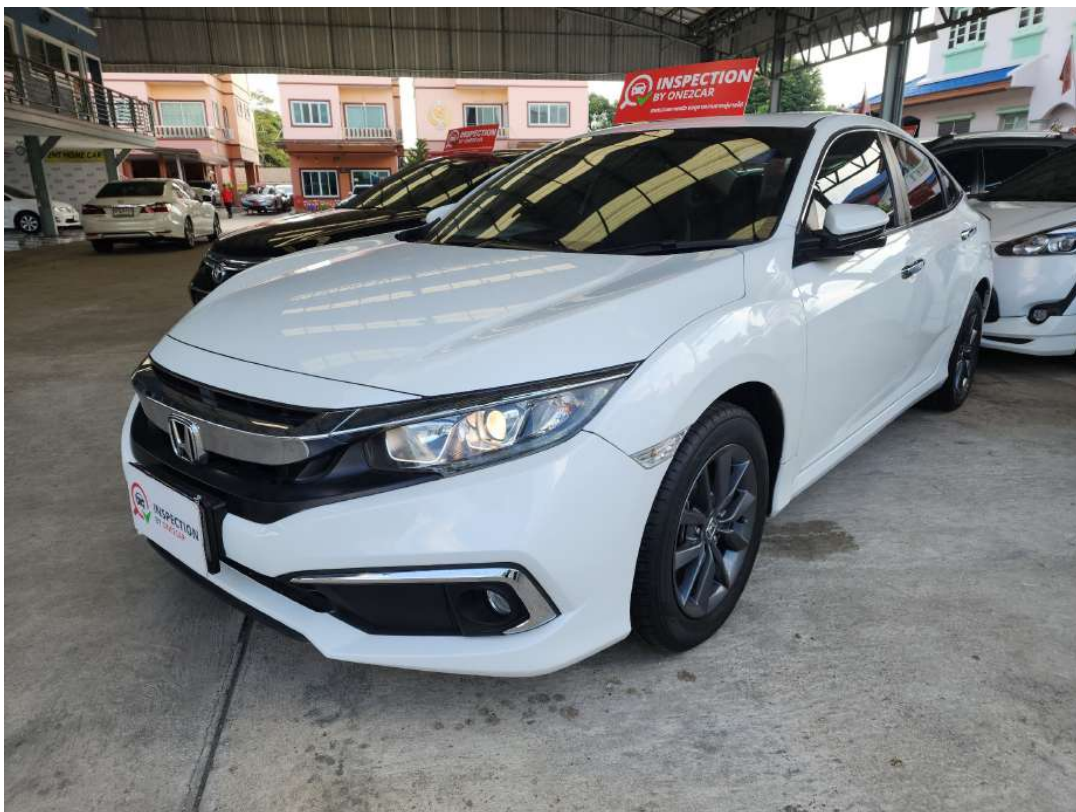
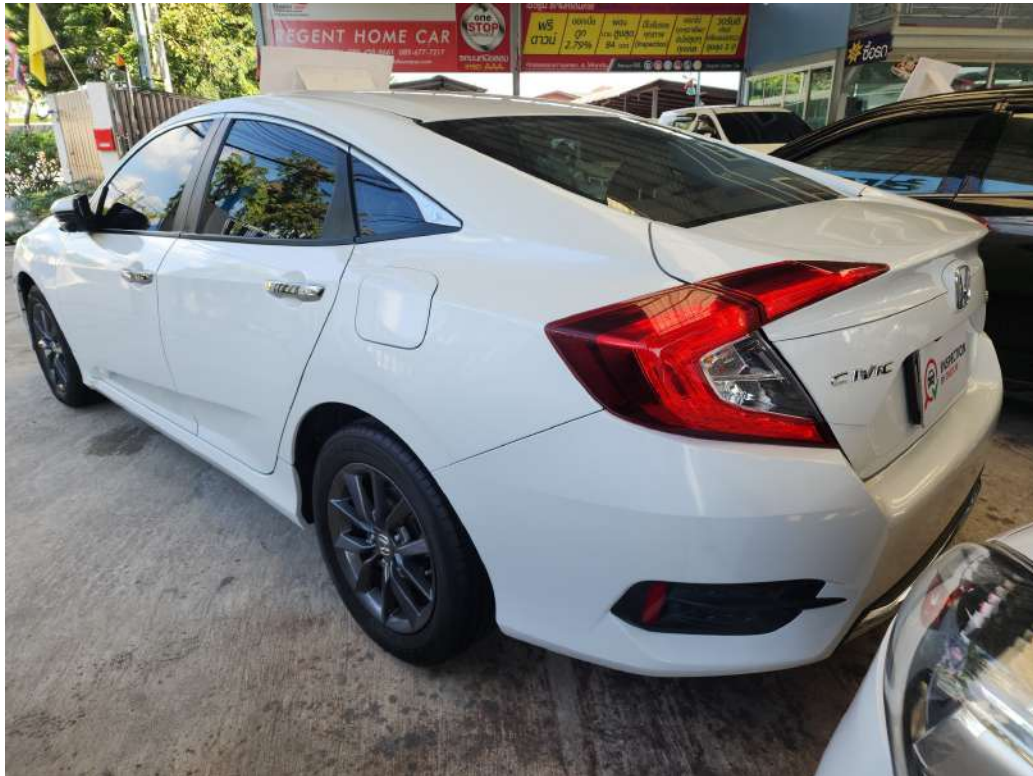
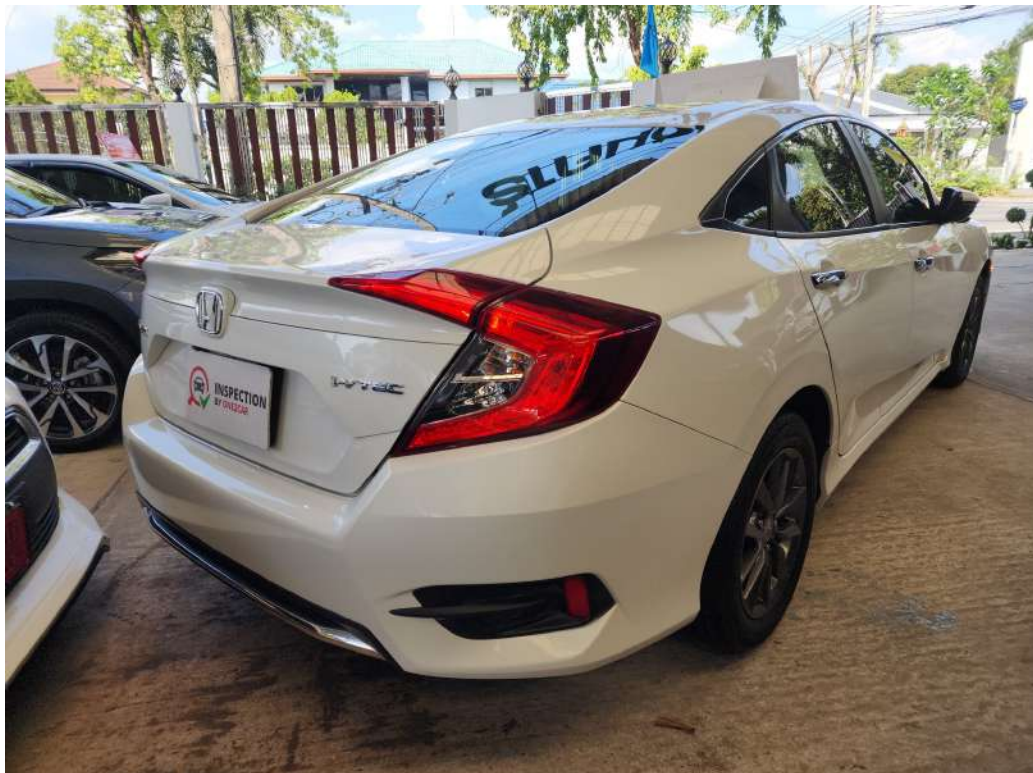
ภาพภายนอก

ประเมินสภาพรวม: ผ่าน
รายการที่รื้อการแก้ไข: ไม่พบรายการแก้ไข
ชิ้นส่วนประกอบตัวถังรถ

- ✓ แผ่นเพลทเลขตัวถังมองเห็นได้ชัดเจน
- ✓ ชิ้นส่วนประกอบตัวถังรถ ผ่านการวัดค่าความหนาของสีแล้ว
- ✓ สีรถตรงตามเสาเสาเอกเสาจตทะเบียน

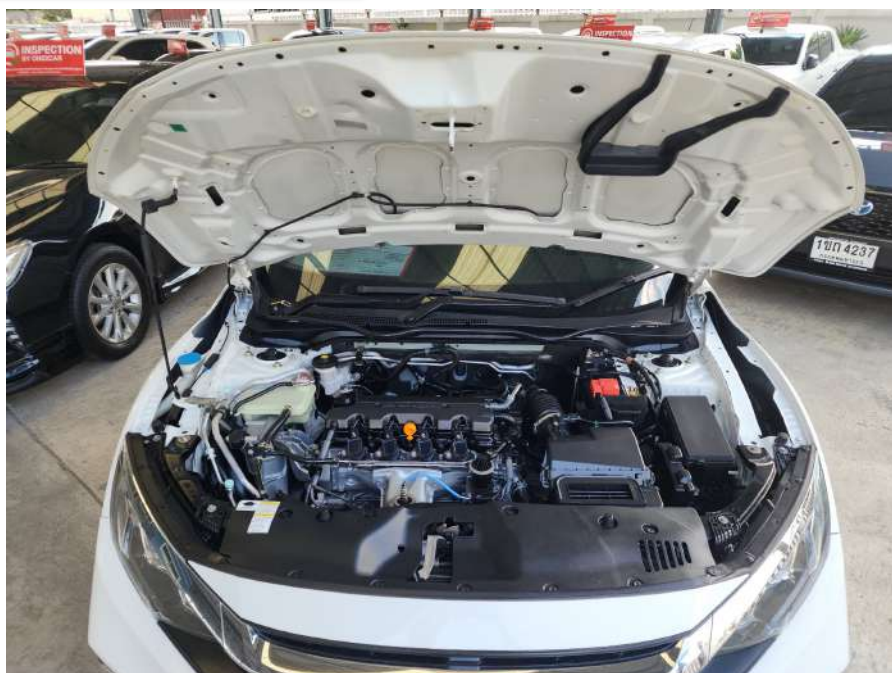
ภาพห้องเครื่อง

4.20 แบตเตอรี่ไม่รั่ว และชุดยึด ไม่มีสนิม
 No any leak on battery and no corrosion on battery support bracket

ดี (Good)

4.21 การทดสอบแบตเตอรี่ Battery Test

สตาร์ทติด (Start Normally)

| State of Health | 21 | % |
| Status | REPLACE | |

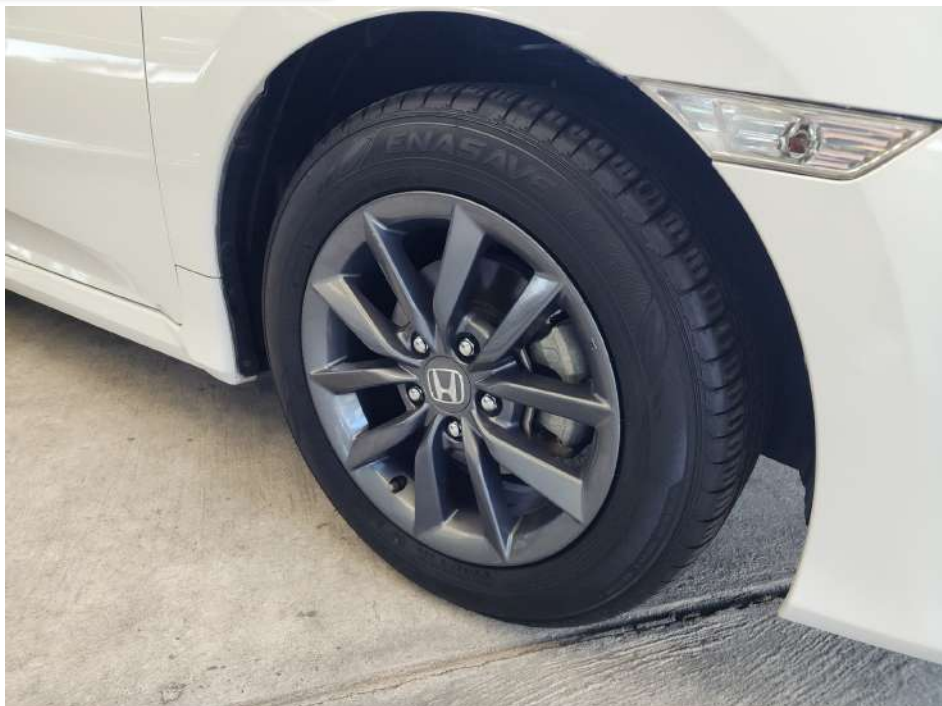
ขอบยาง ล้อ

| รายการตรวจ 8 รายการ | สถานะ |
|---|---|
| 5.1 สภาพยางรถยนต์, สัปดาห์/ปี ผลิต Tires Appearance, Year | ดี (Good) |
| 5.2 สภาพล้อ, ฝาครอบล้อ Wheel Rims Appearance | ดี (Good) |

Remark ยาง ล้อ และ เบรก ▾

25/22

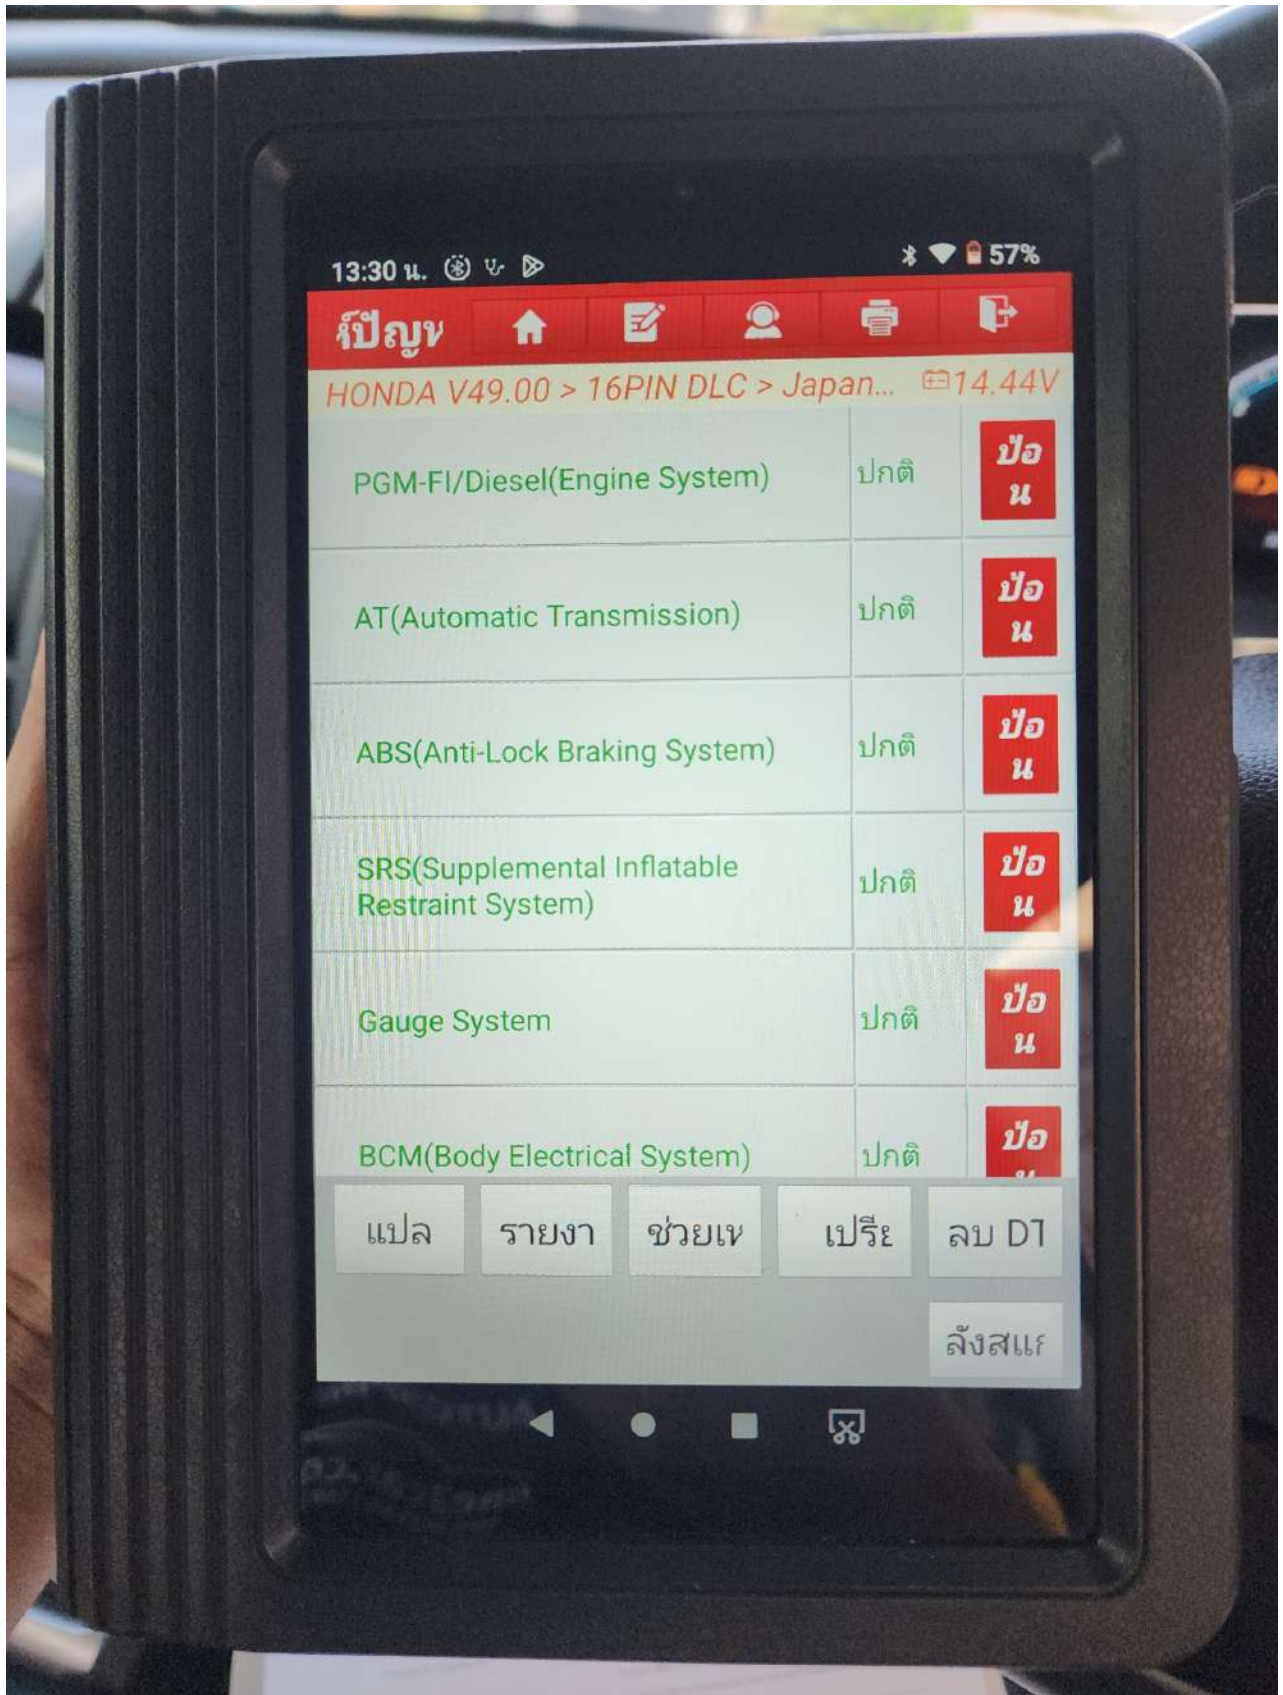
ภาพ OBD

| รายการตรวจ 6 รายการ | สถานะ |
|---|---|
| 1.5 ระบบการทำงานภายในรถยนต์ OBD II On-Board Diagnostics (OBD) | ดี (Good) |

2.17 ตรวจจับพฤติกรรมรถ, ความเร็ว และเครื่องยนต์
OBD II On-Board Diagnostics (OBD)

ดี (Good)
