เลขคำขอบริการ (Job No.) :: I022/0019-4

ISUZU D MAX SPACE CAB3.0 HI-LANDER ...

INSPECTION
BY ONE2CAR

Vehicle Inspection Report

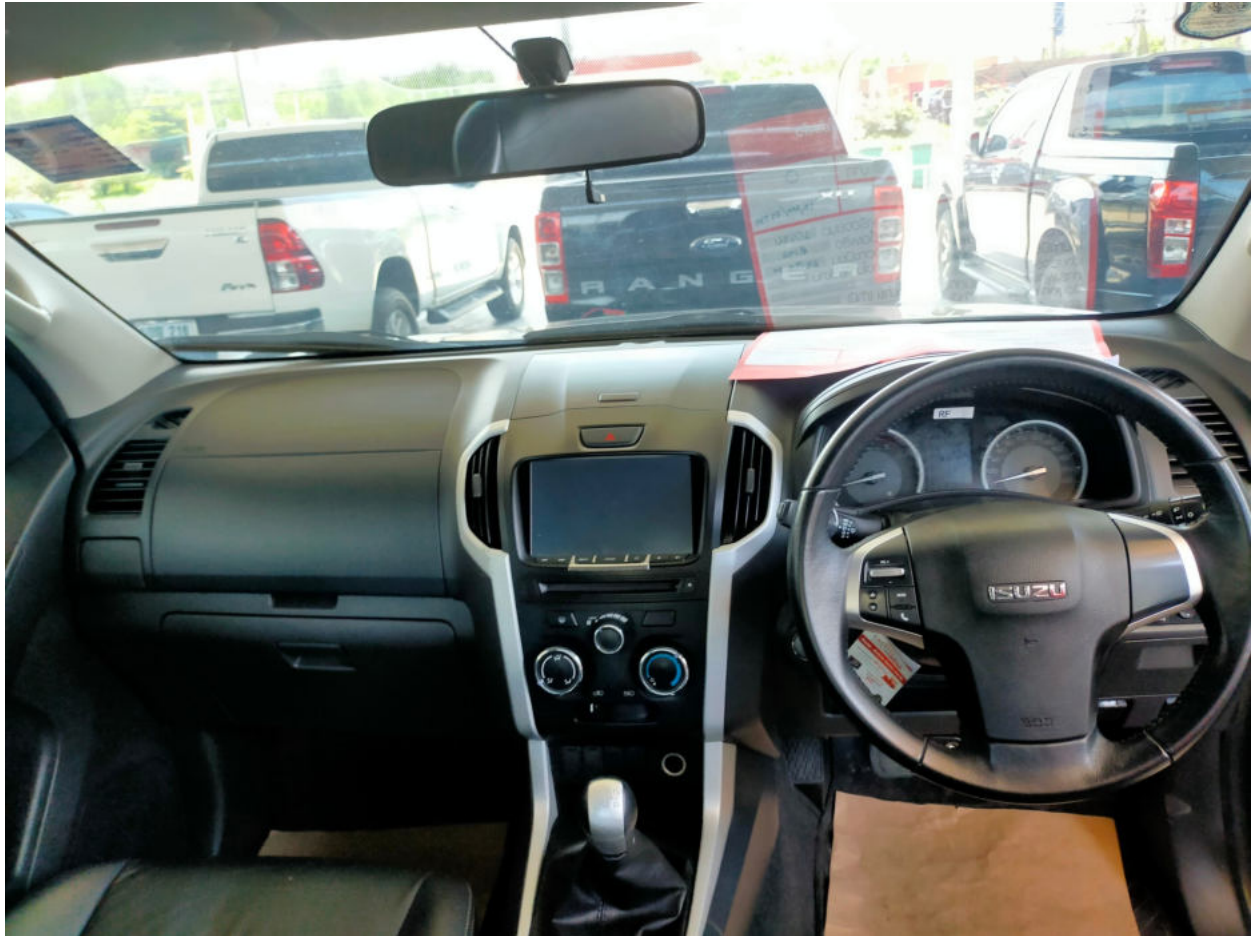
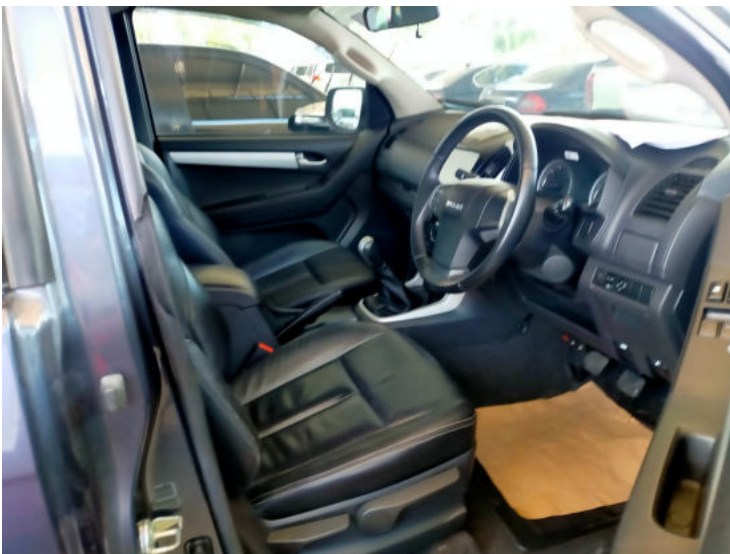
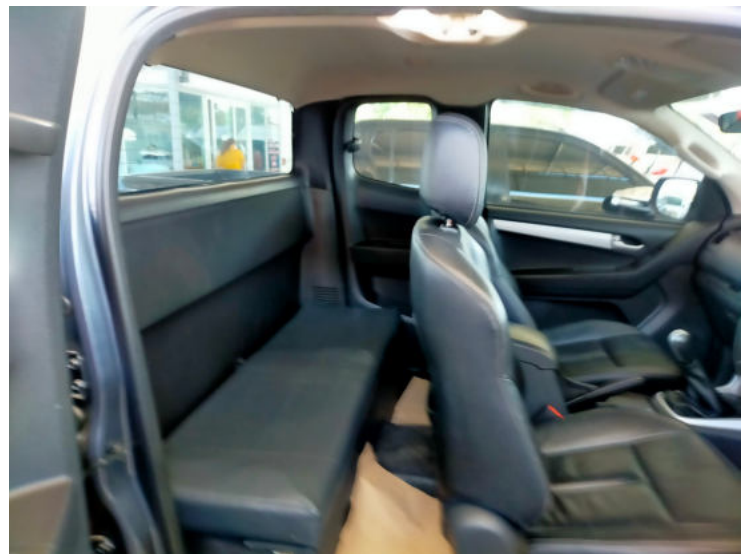
ภาพภายใน

รถสภาพดี โครงสร้างไม่เคยมีอุบัติเหตุ ไม่เคยจมน้ำและไฟไหม้

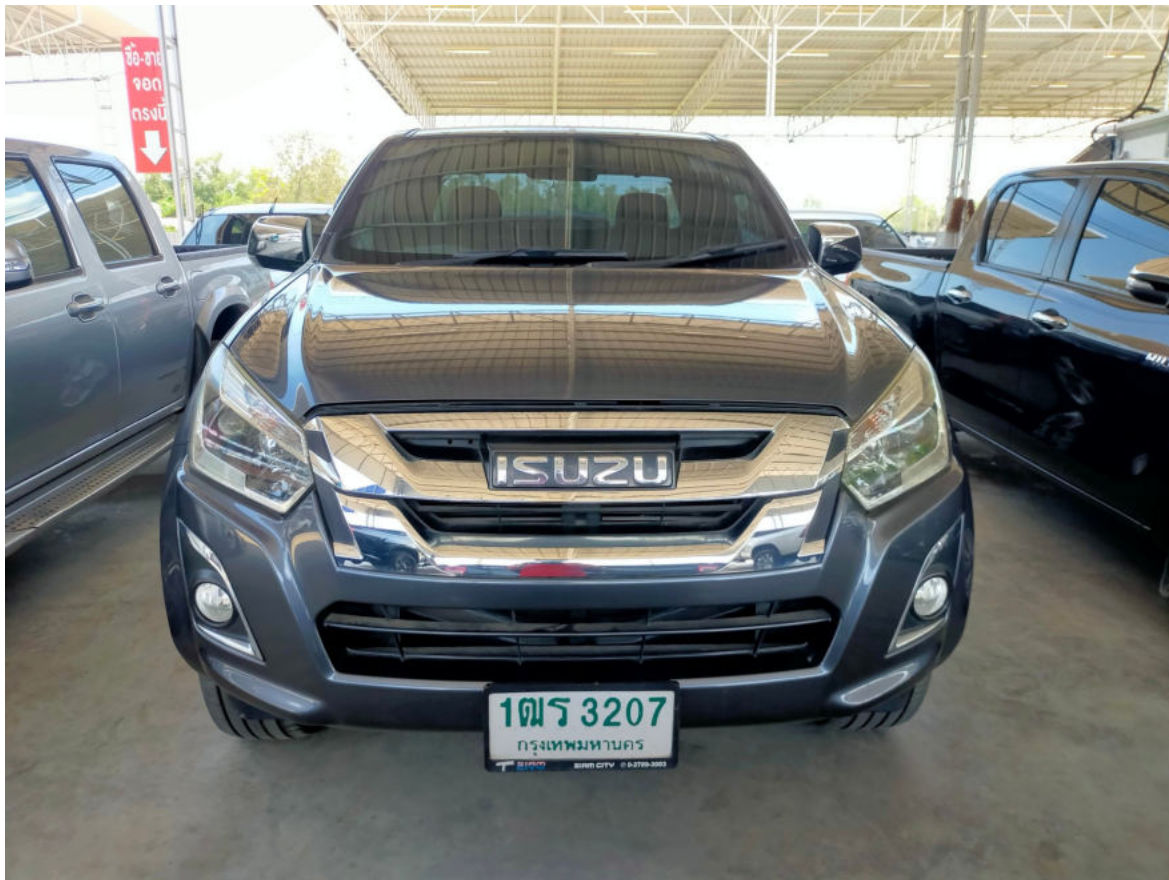
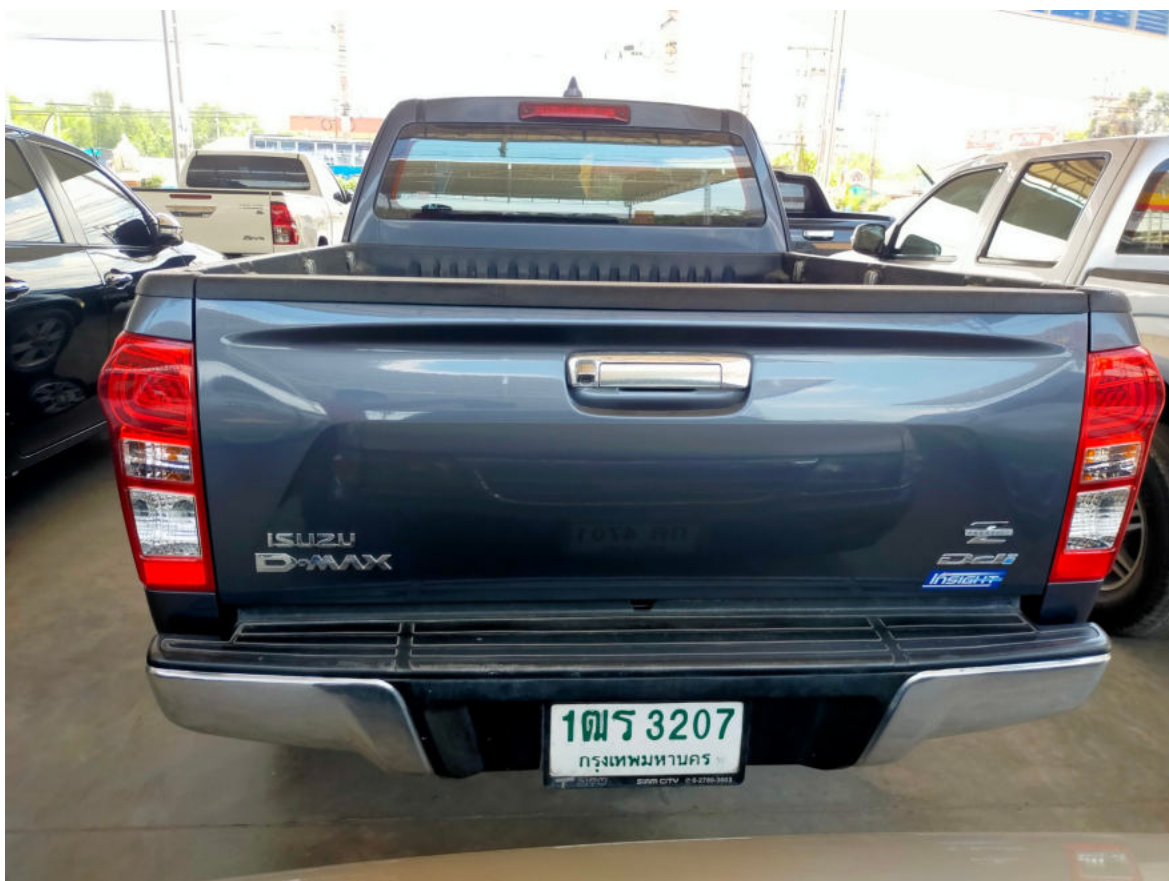
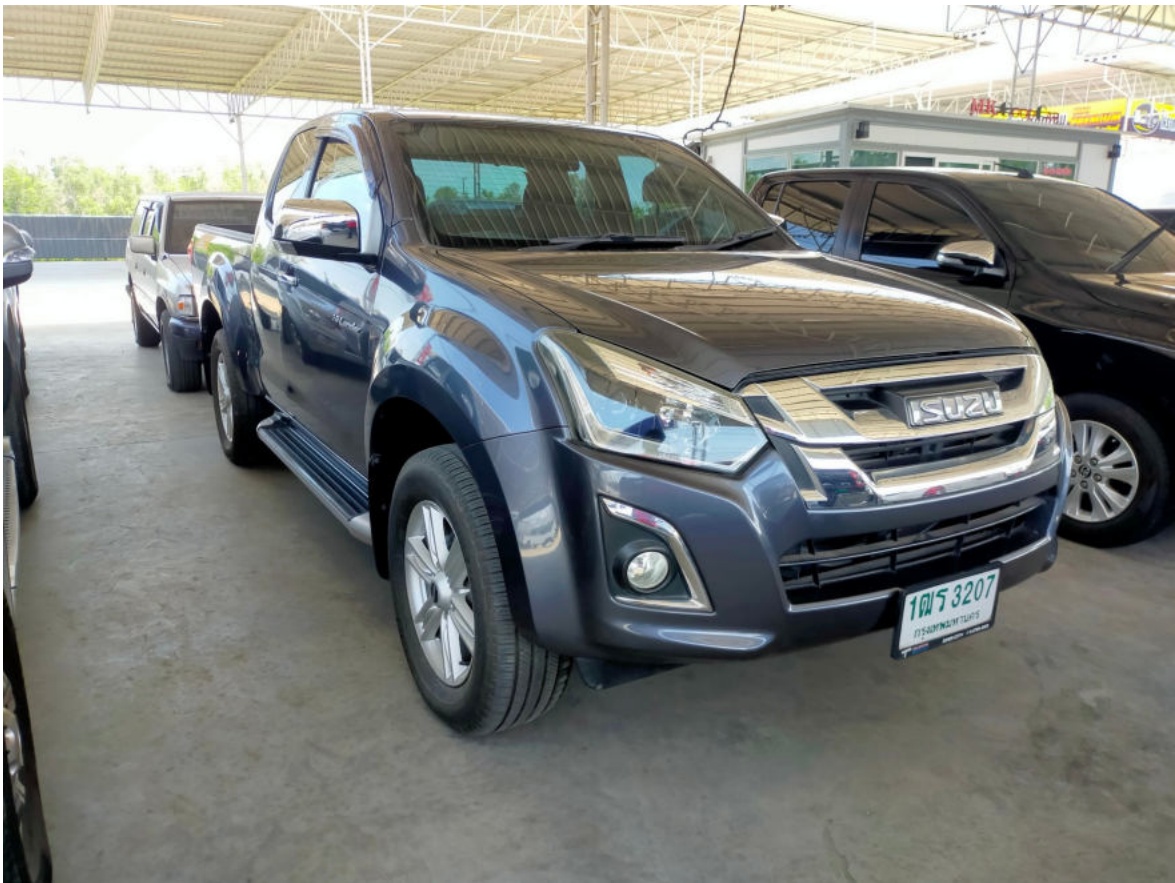
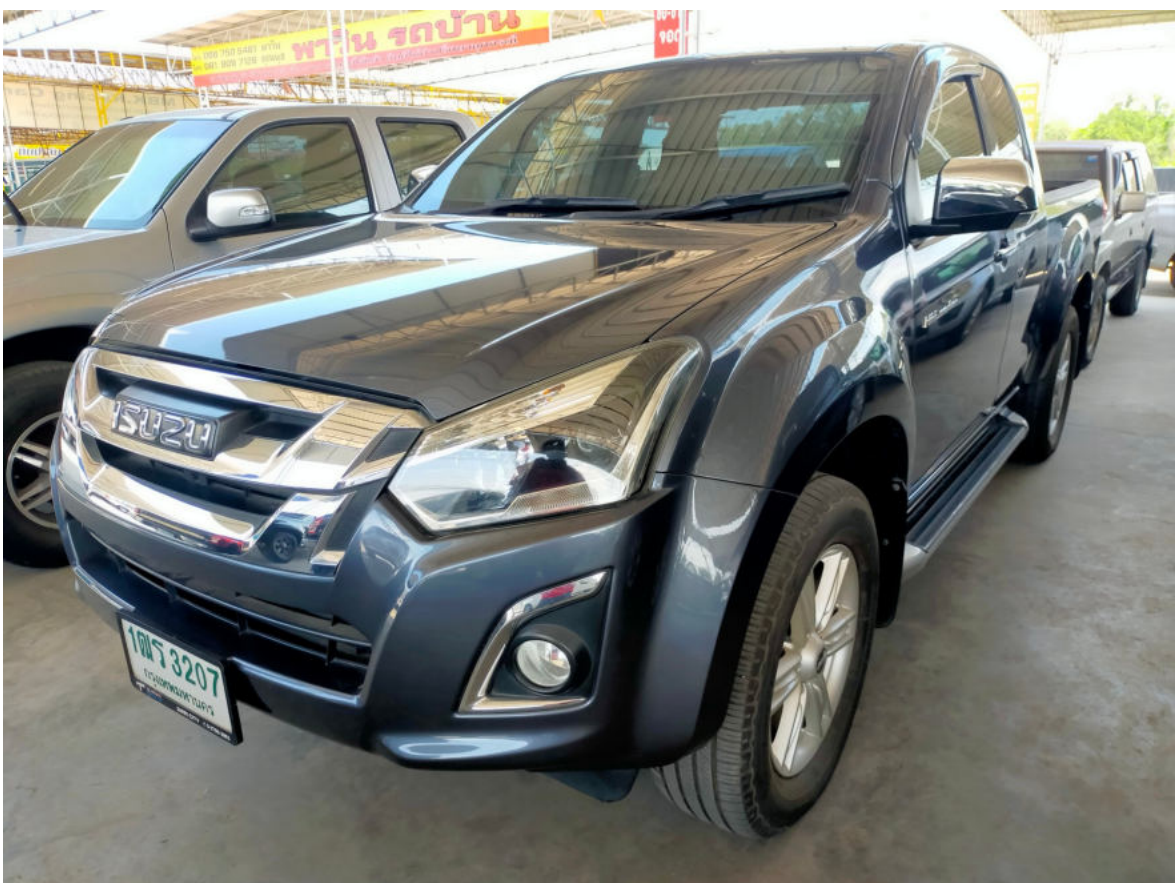
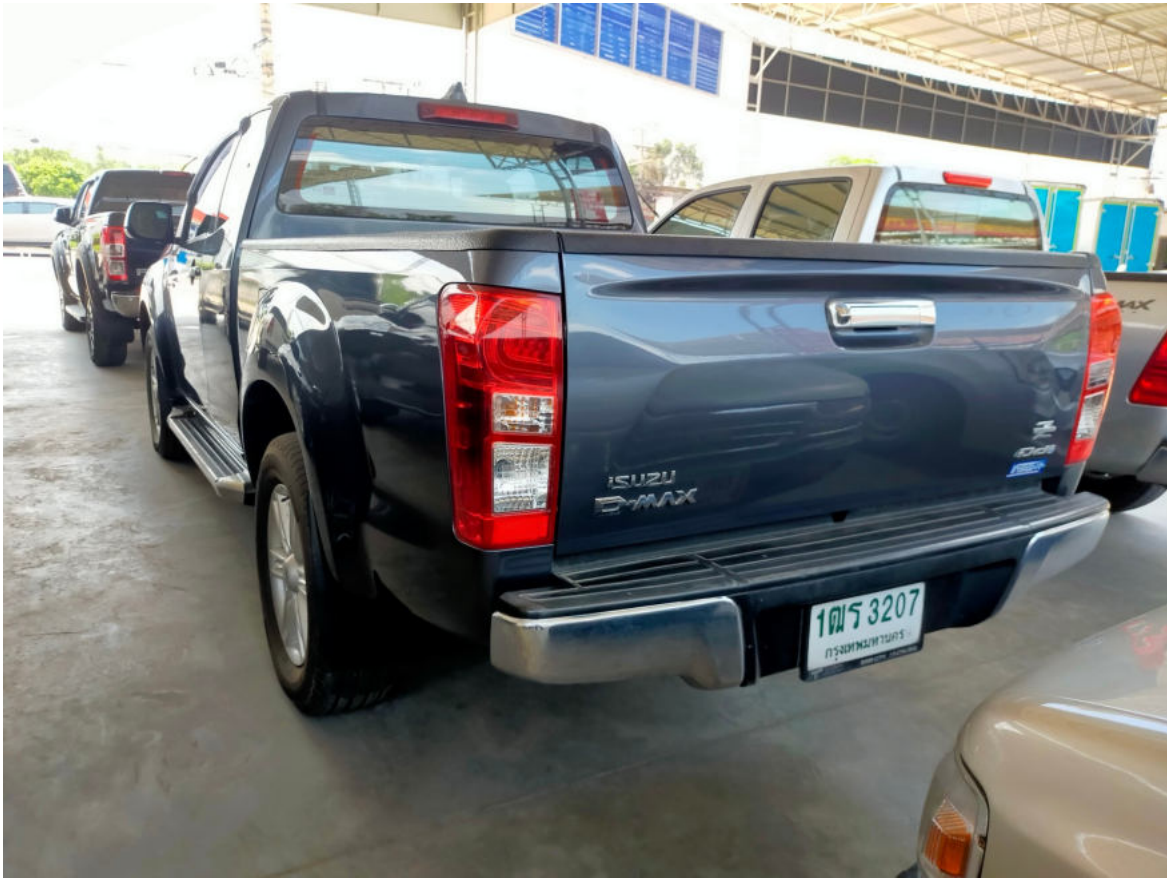
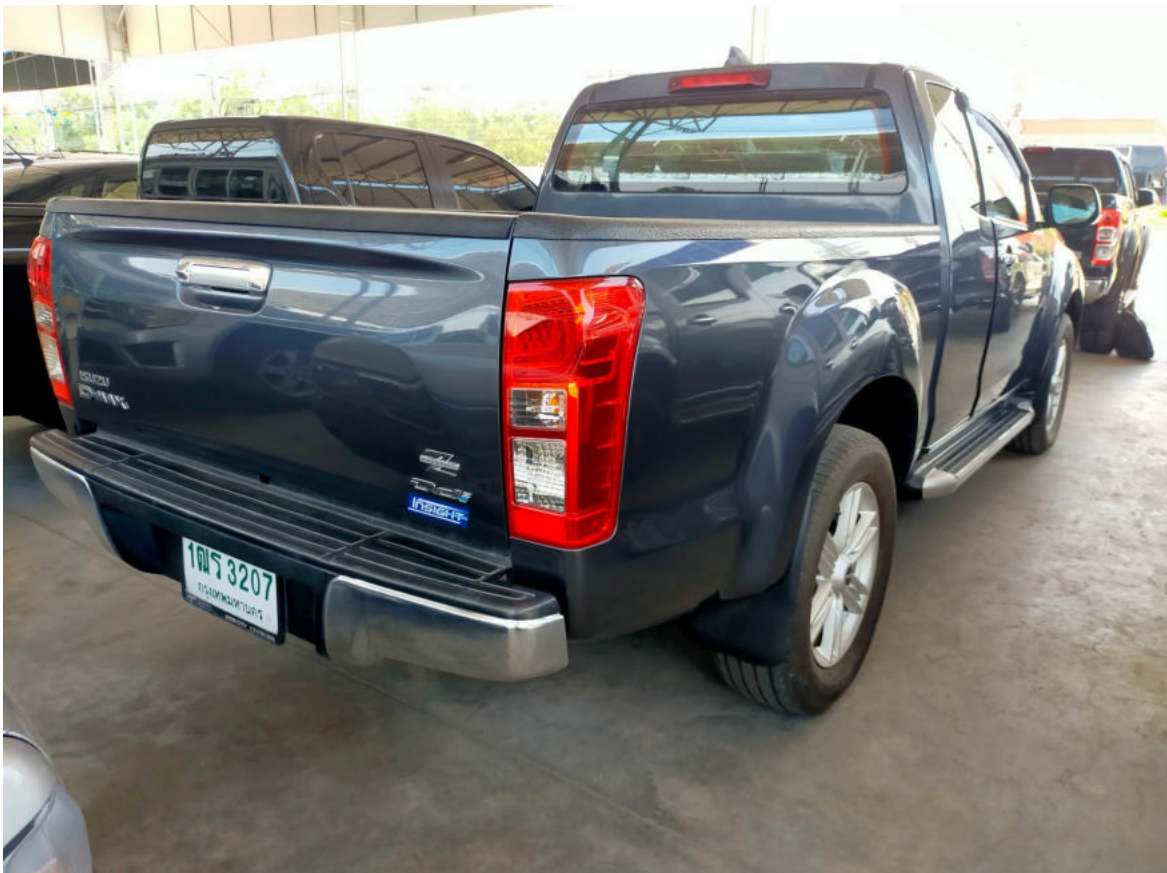
ภาพภายนอก

รถสภาพดี โครงสร้างไม่เคยมีอุบัติเหตุ ไม่เคยจมน้ำและไฟไหม้
