1024/0085-4

Honda Accord 2.0 Hybrid Sedan

INSPECTION
BY ONE2CAR

Vehicle Inspection Report

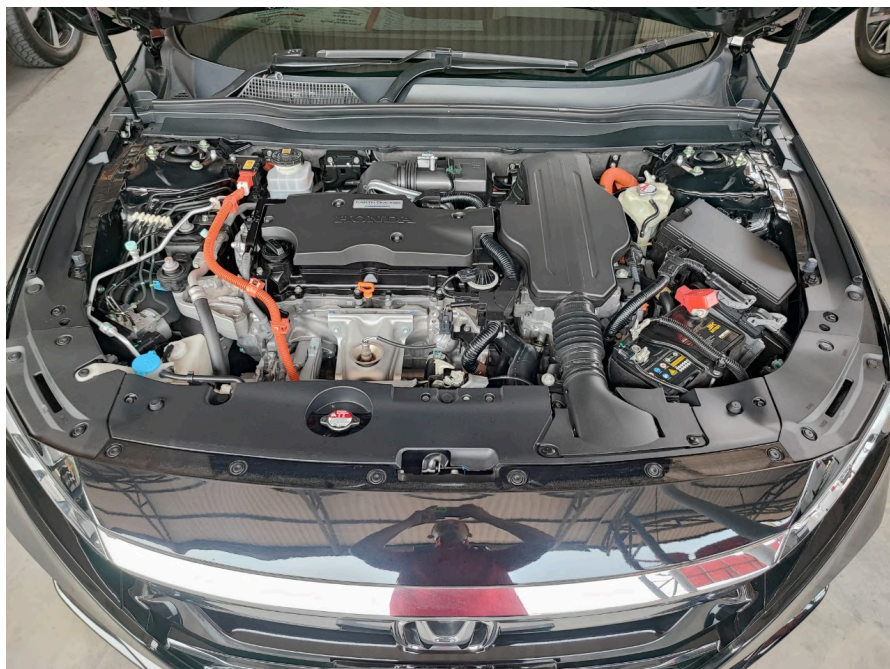
ภาพห้องเครื่อง

Voltage	12.32	V
Rating	450	CCA
Current	452	CCA
Internal resistance	6.18	mΩ
State of Charge	52	%
State of Health	100	%
Status	GREAT

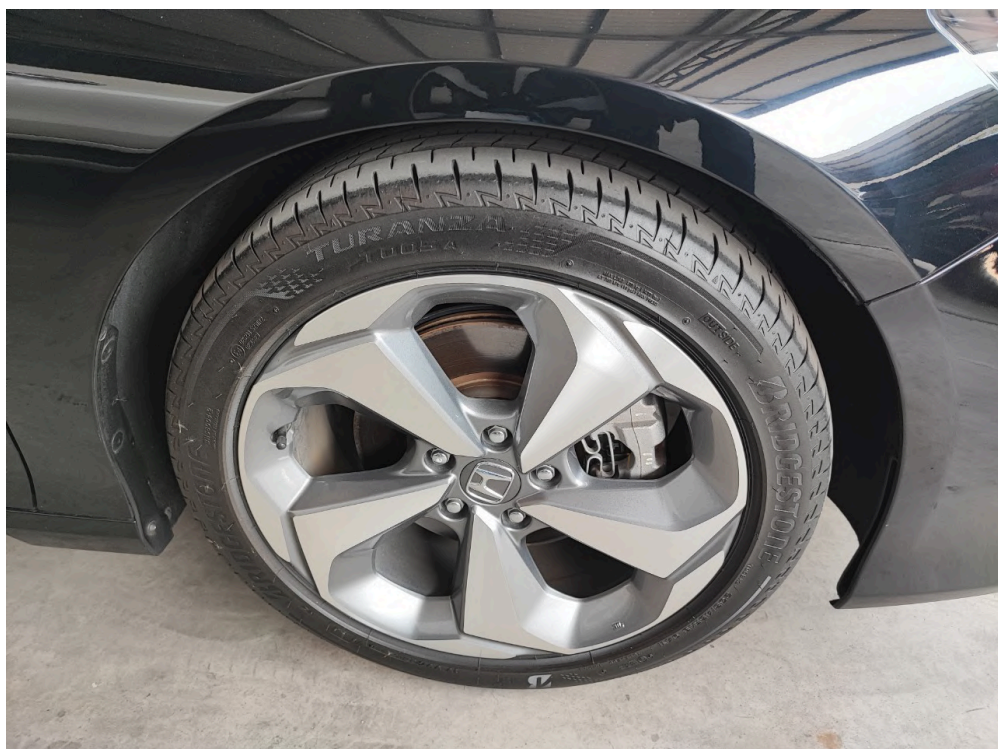
ขอบยาง ล้อ

52/21
