# Vehicle Inspection Report

ยี่ห้อ/รุ่น (Brand/Model): NISSAN ALMERA	วันที่ตรวจสอบรถยนต์ (Date of Inspection): 28.6.61
หมายเลขตัวถัง (VIN): MNTBAAN17Z0576674	เลขคำขอบริการ (Job No.) : I017/0104-068
หมายเลขเครื่องยนต์ (Engine No.): HR12 467944B	Vehicle Picture:

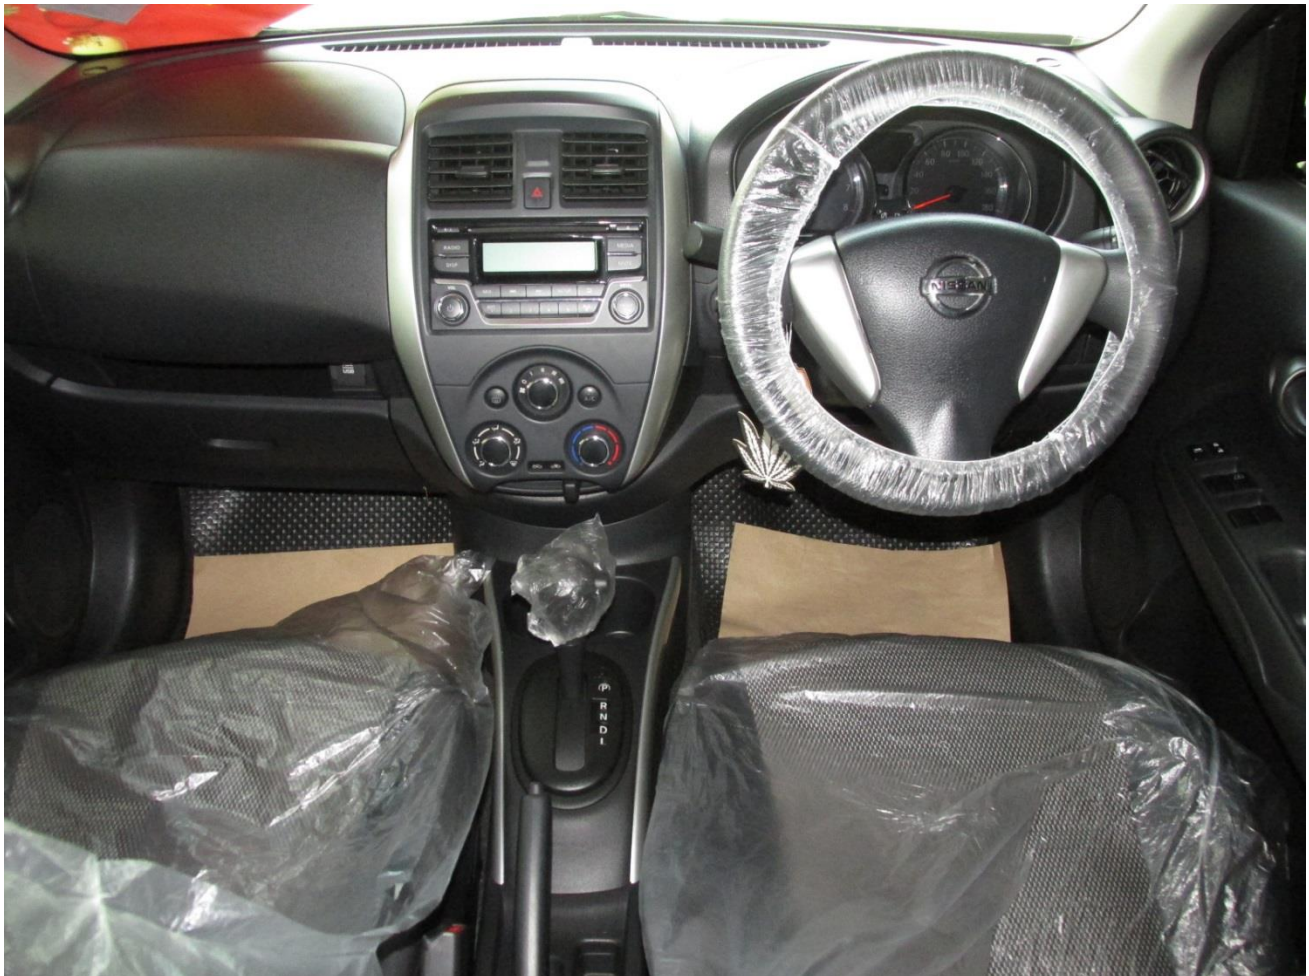
### ภาพภายในด้านหน้า หลัง และ จุดบกพร่อง - Interior Visual Details (Front, Rear and/or Defect):

หน้าปัดและมาตรวัด ปกติ หรือ มีไฟ โชว์หรือไม่ Dash Warning Lights & Gauges	ไม่มีไฟโชว์

อื่นๆ เพิ่มเติม เช่น กลิ่น เศษกระดาษ Odor and Other	N/A

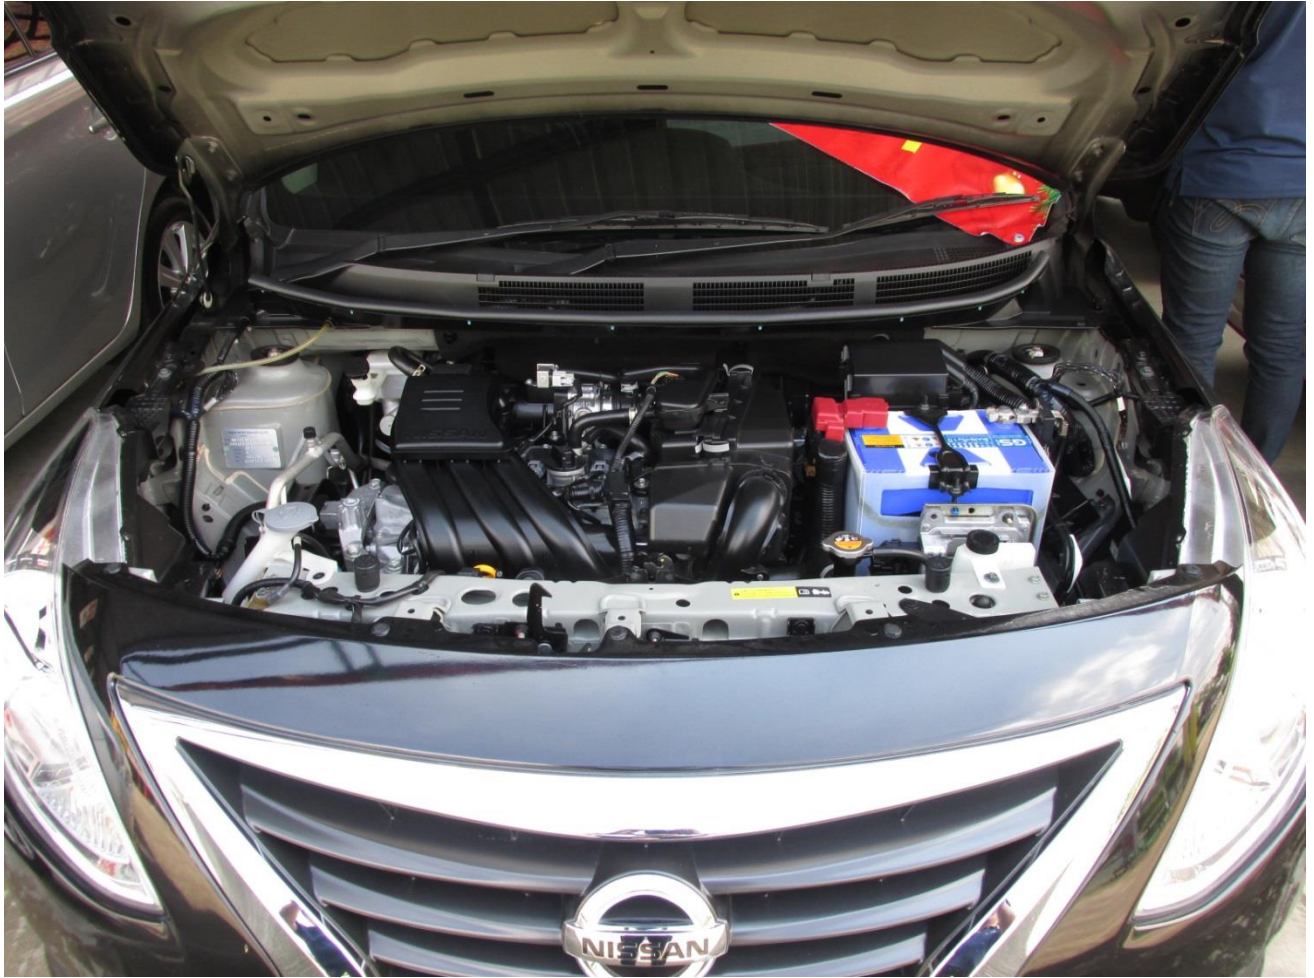
ภาพห้องเครื่อง - Engine Bay Visual Details:

เครื่องยนต์ไม่พบการรั่วซึม No any leak on engine	ใช่

เครื่องเดินเบาปกติ ไม่สั่นผิดปกติ Idle run smoothly, no abnormal shake	ใช่

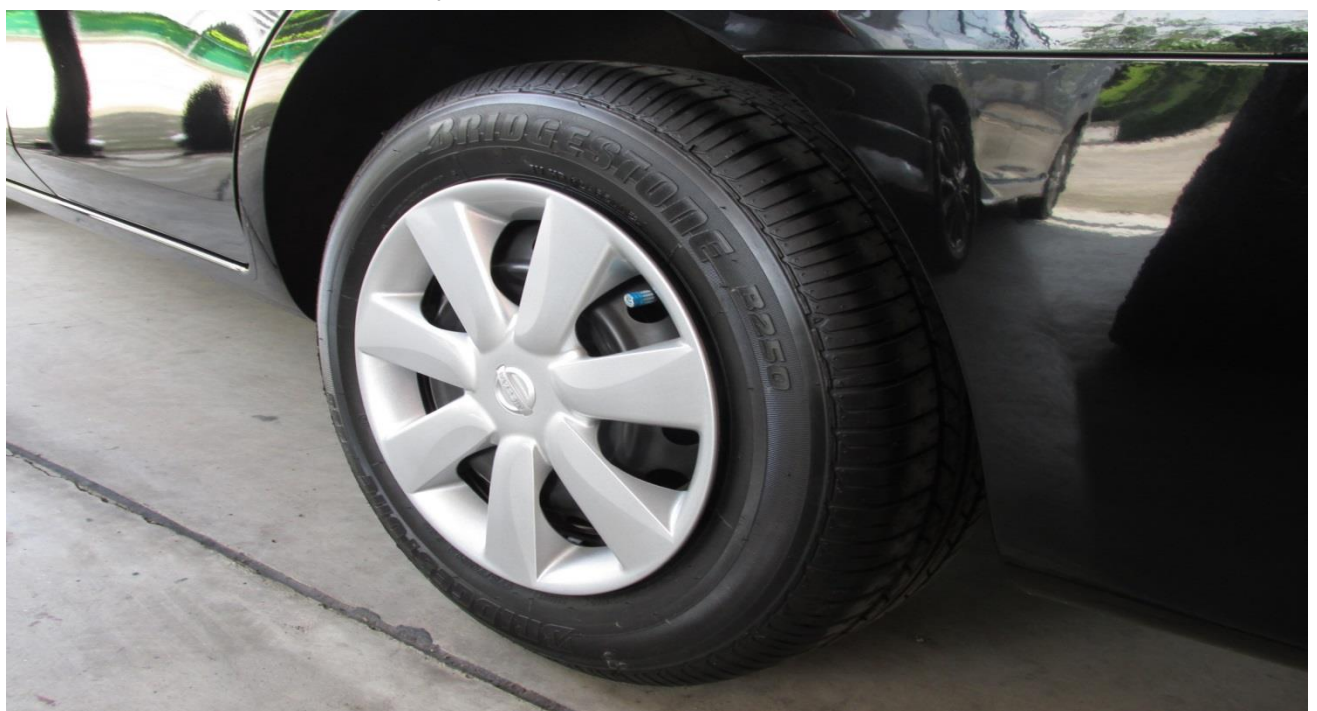
### ภาพโดยรวมของยาง ล้อ และ เบรค - Tyres, Wheels & Brakes Visual Details:

สภาพยางรถยนต์, สัปดาห์/ปี ผลิต Tyres Appearance, Year	5115 ยางสภาพดี

สภาพล้อ,ฝาครอบล้อ Wheel Rims Appearance	สภาพดีตามอายุการใช้งาน
 	ล้อ และยางอะไหล่ Spare Tyre & Rim	มีประจำรถ
 	คาลิปเปอร์เบรค และท่อน้ำมัน Brake Hose Callipers & Pipes	สภาพปกติไม่พบการรั่วซึม
 	ผ้าดิสเบรค (หน้า/หลัง) Brake Pads (Front/Rear)	สภาพดีตามอายุการใช้งาน
 	จานดิสเบรค(หน้า/หลัง) Brake Discs (Front/Rear)	ควรเจียจานเบรคครั้งต่อไปที่เปลี่ยนผ้าเบรค
 	ดรัมเบรคล้อหลัง Brakes and Drums any No Leakage	สภาพดีตามอายุการใช้งาน
 	การทำงานของเบรคมือ Park Brake function	ระบบการทำงานปกติ
 	คำแนะนำอื่นๆ Other	N/A
