1022/0127-39

MITSUBISHI Triton 2.4 DOUBLE CAB GT P...

Sep 14, 2022

Vehicle Inspection Report

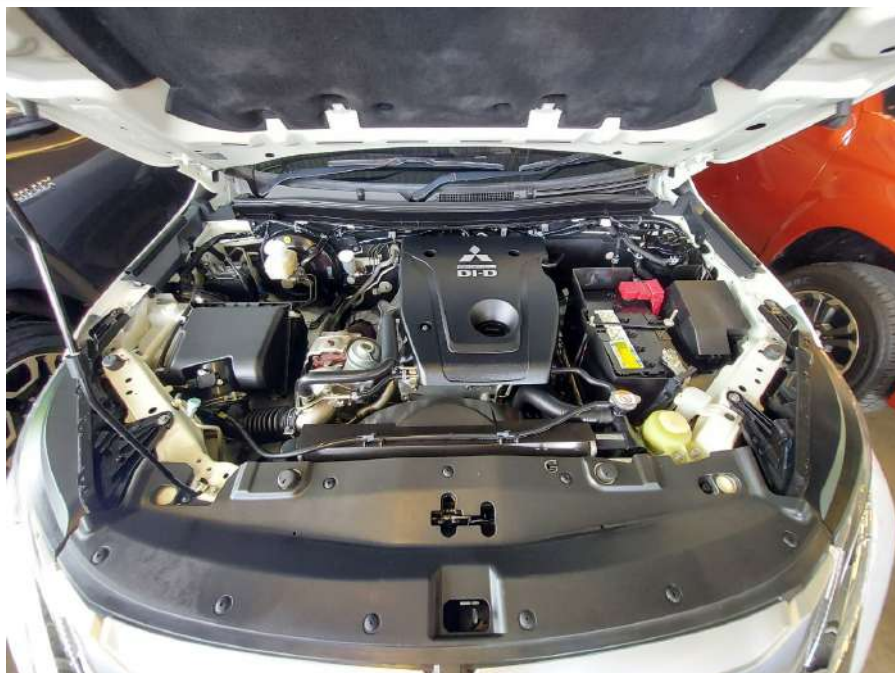
ภาพห้องเครื่อง

Voltage	12.6	V
Rating	810	CCA
Current	611	CCA
Internal resistance	4.57	mΩ
State of Charge	80	%
State of Health	57	%
Status	CAUTION

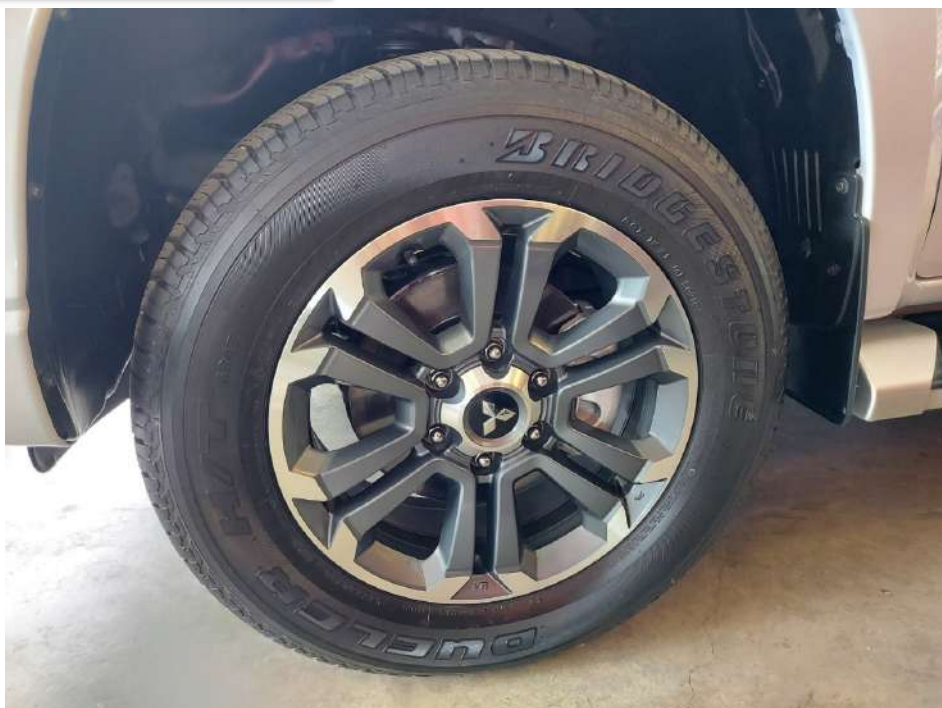
ขอบยาง ล้อ

02/19
