1022/0128-5

Lexus NX300h 2.5 Grand Luxury

27 ธ.ค. 2022

## Vehicle Inspection Report สรุปผลการตรวจสอบสภาพรถ (Inspection Summary)

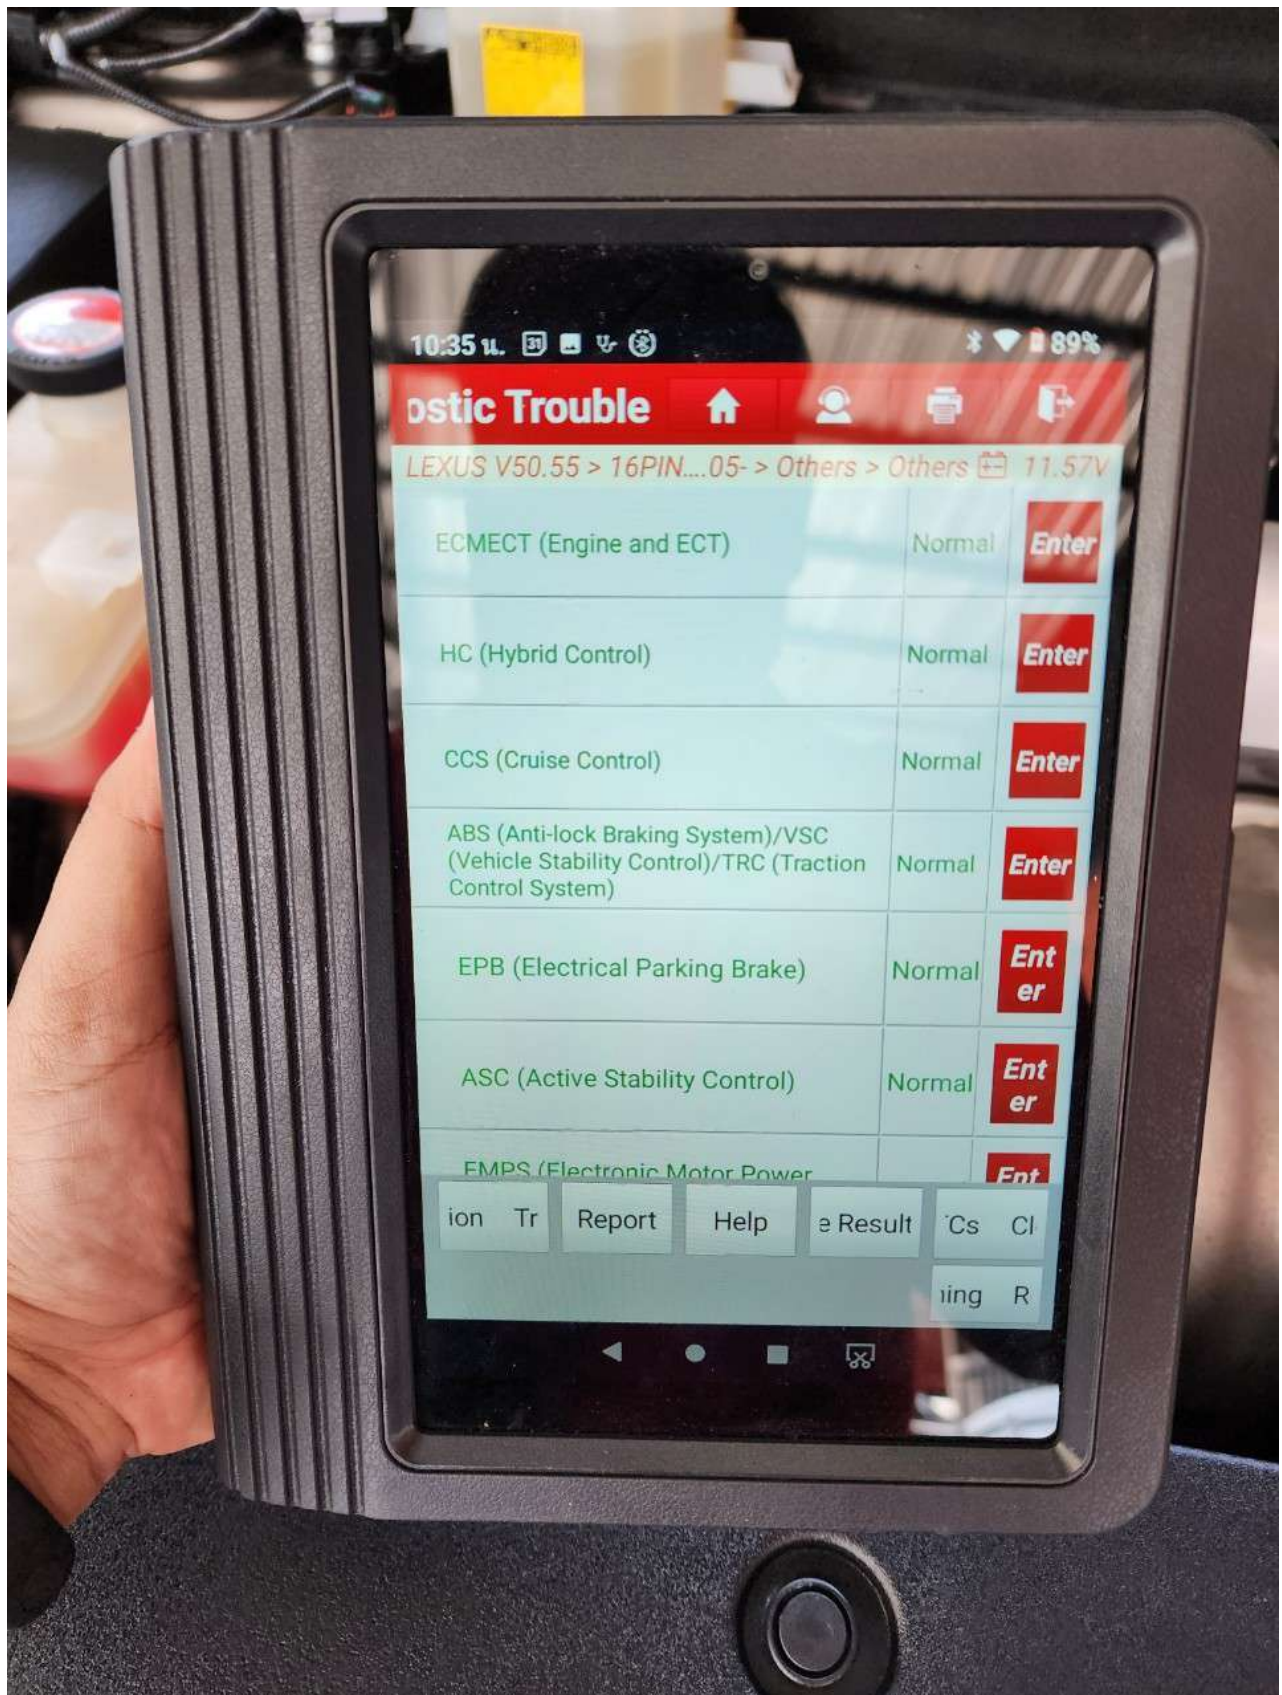
ภาพ OBD

ดี (Good)
