I021/0029-24

Aug 17, 2021

Mitsubishi Triton DOUBLE CAB GT Premiu...

Vehicle Inspection Report

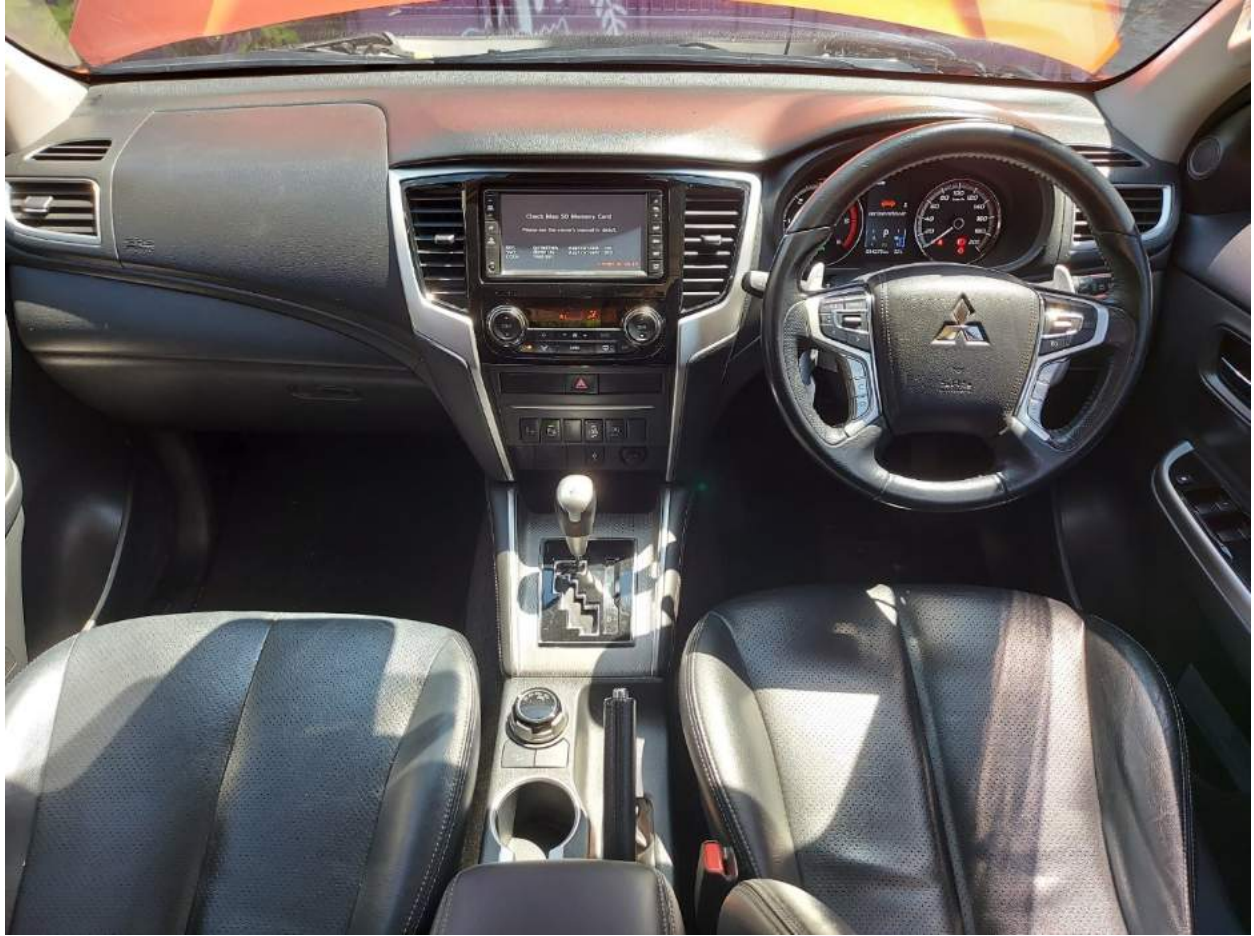
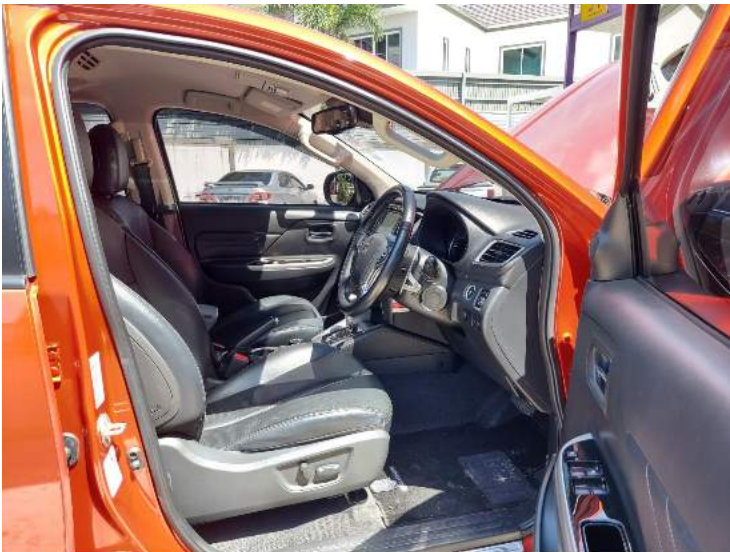
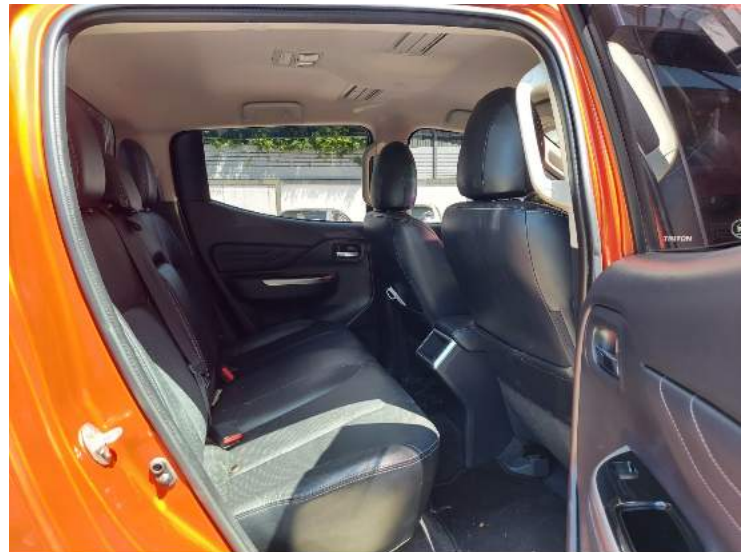
ภาพภายใน

รถสภาพดี โครงสร้างไม่เคยมีอุบัติเหตุ ไม่เคยจมน้ำและไฟไหม้

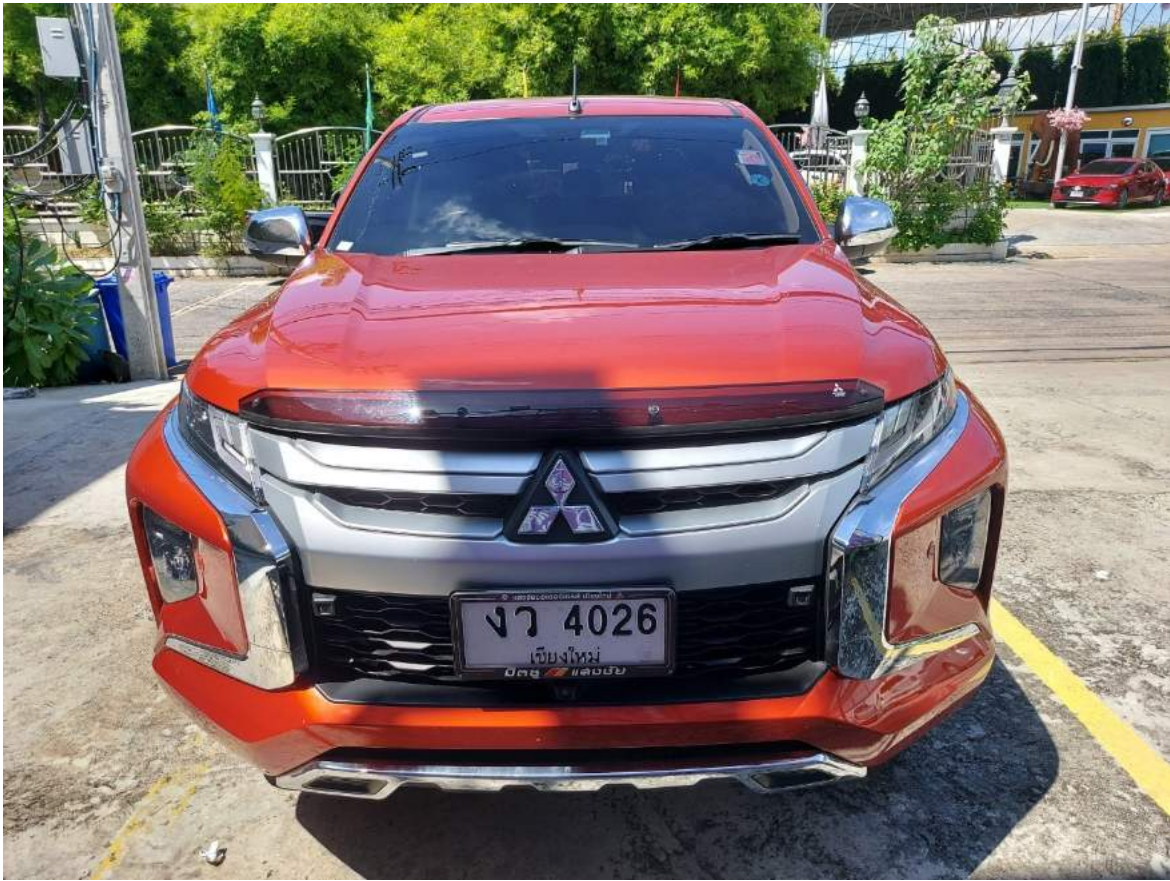
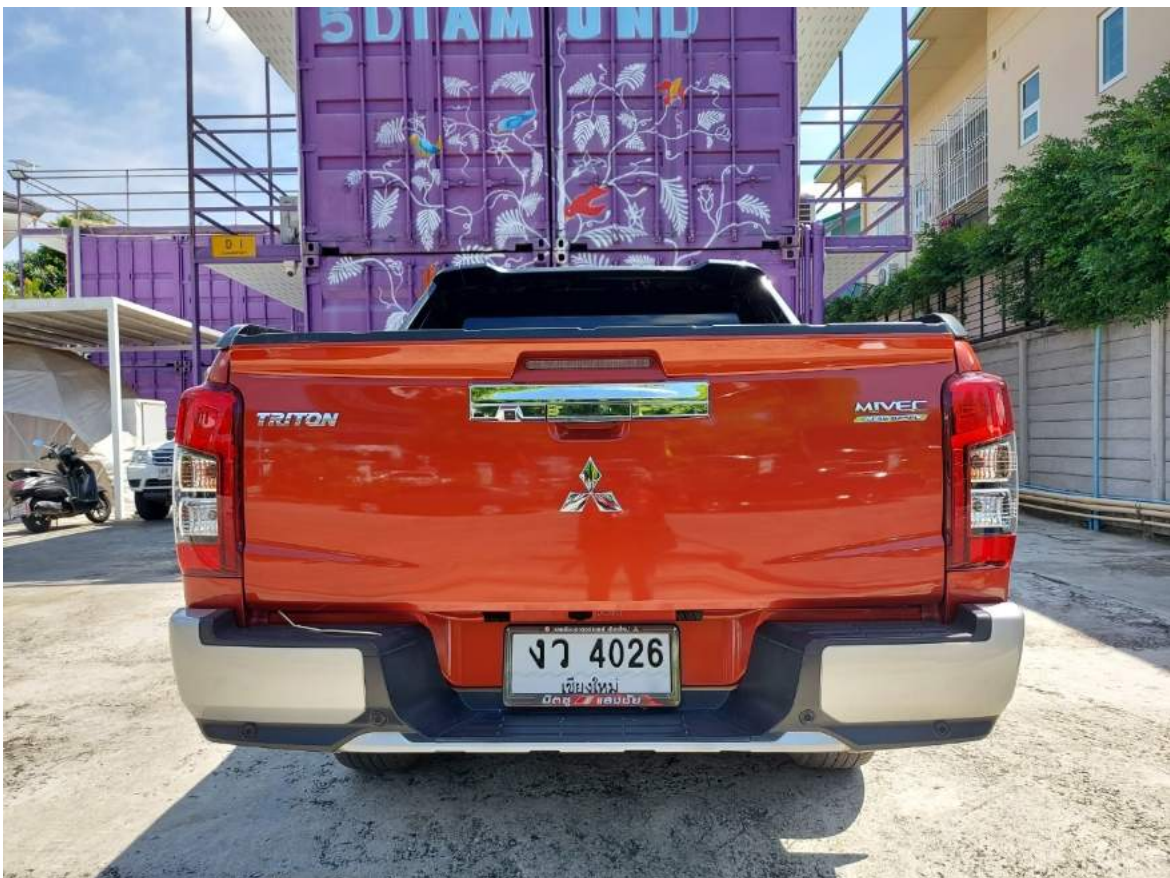
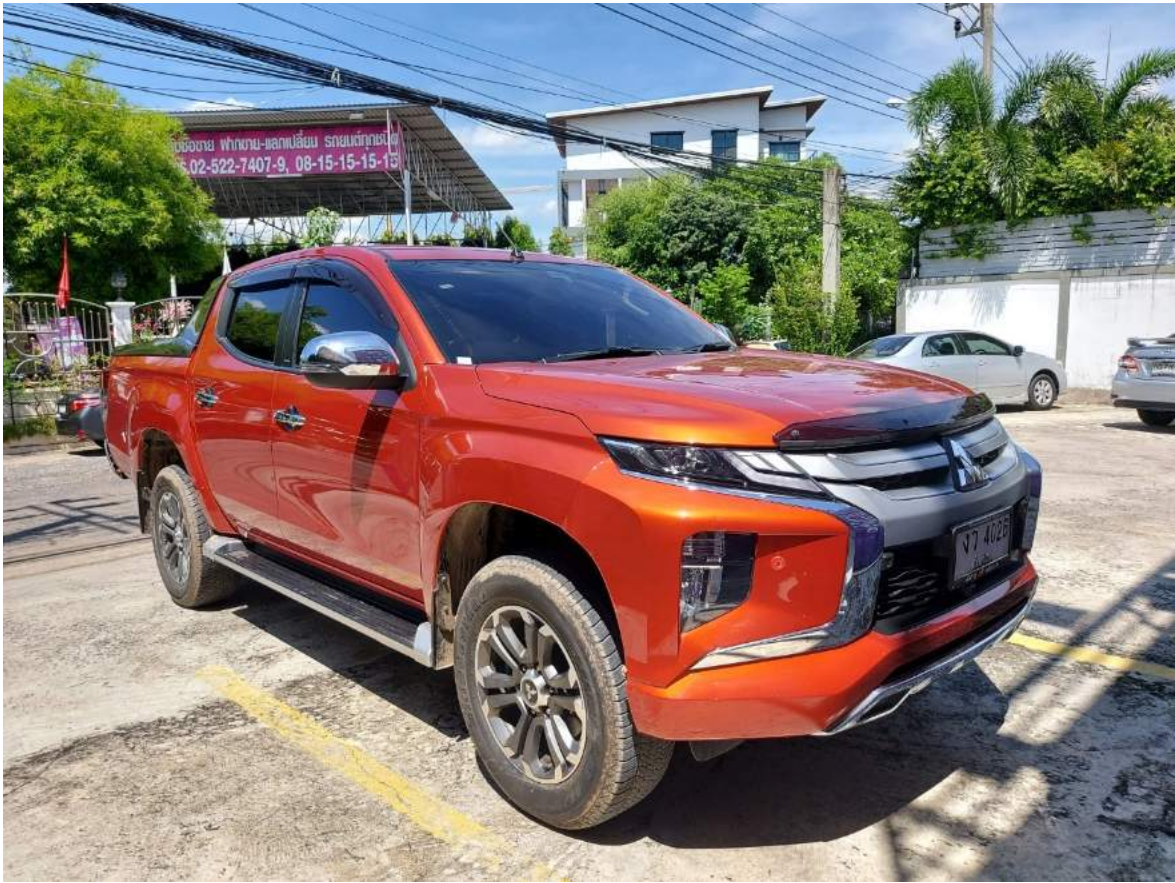
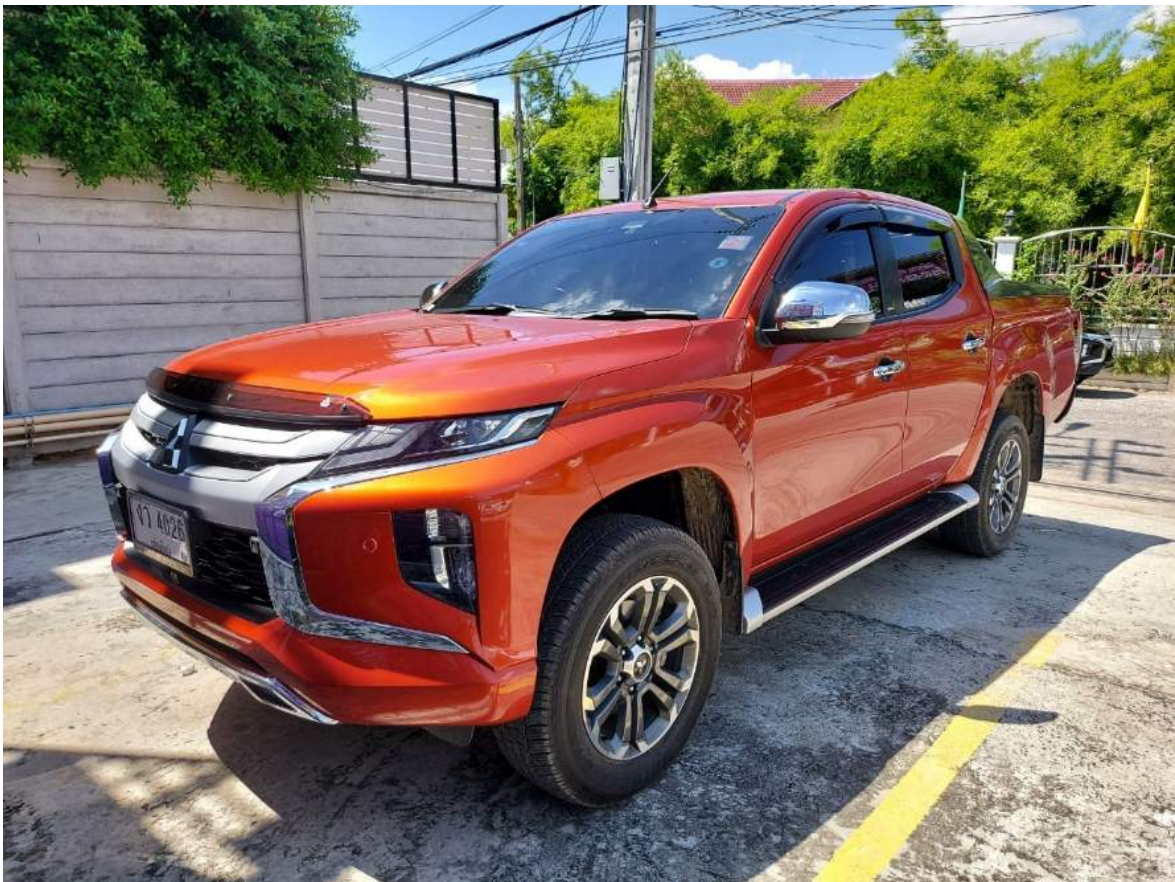
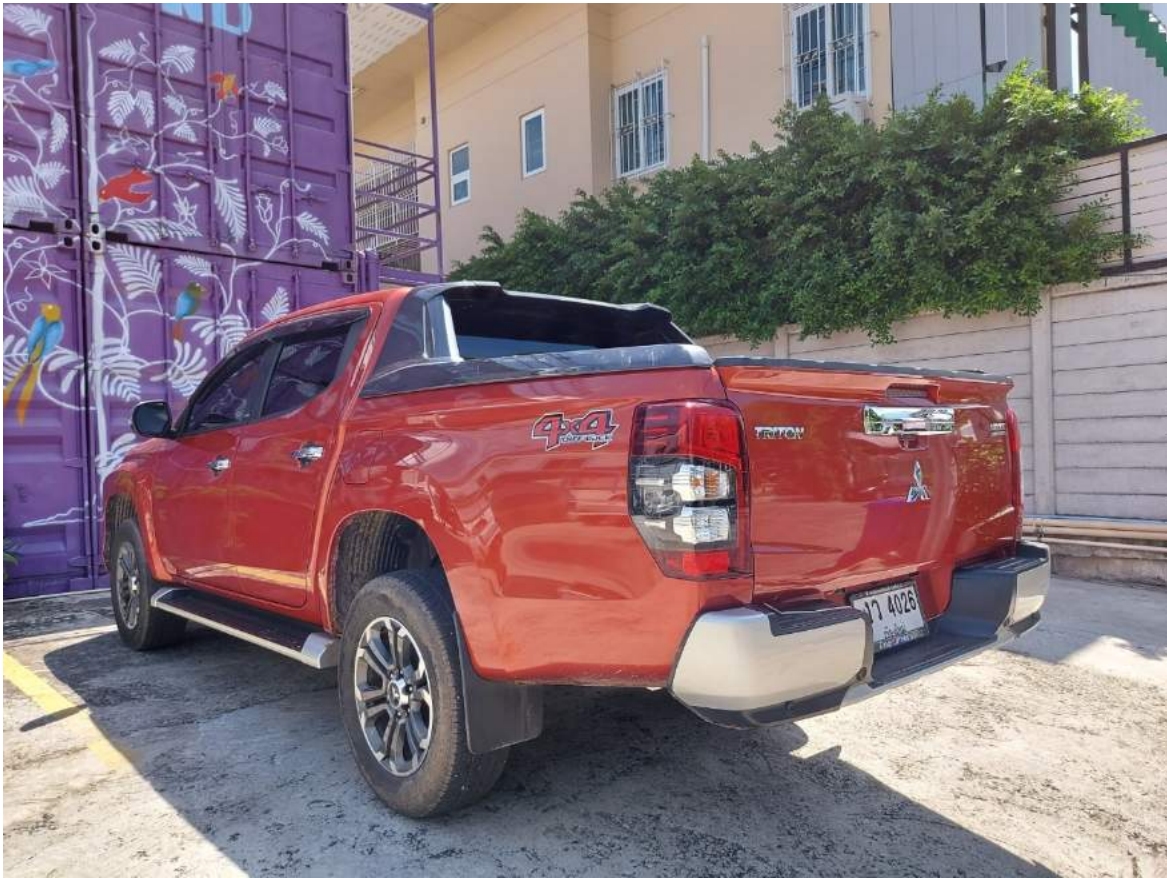
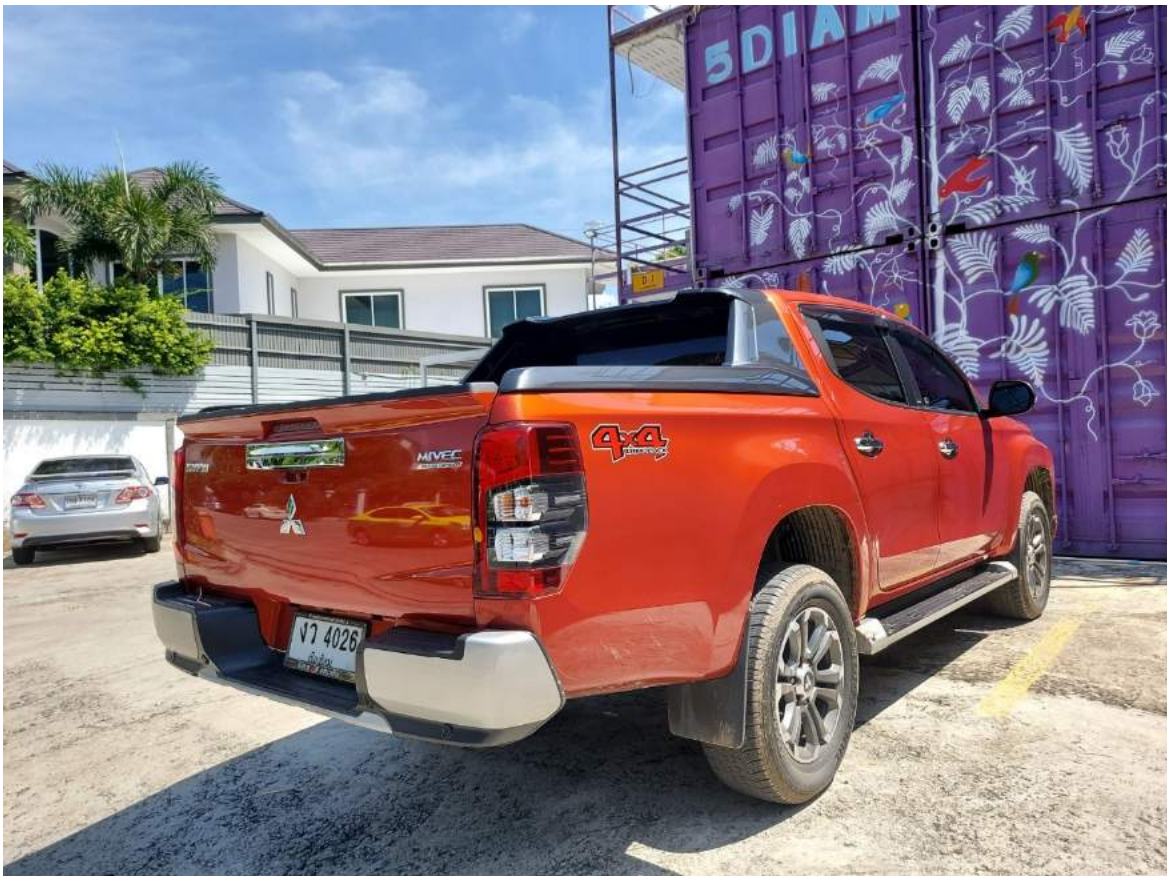
ภาพภายนอก

รถสภาพดี โครงสร้างไม่เคยมีอุบัติเหตุ ไม่เคยจมน้ำและไฟไหม้
