1023/0039-2

Isuzu D-Max 2.5 SPACE CAB

10 ก.พ. 2023

Vehicle Inspection Report สรุปผลการตรวจสภาพรถ (Inspection Summary)

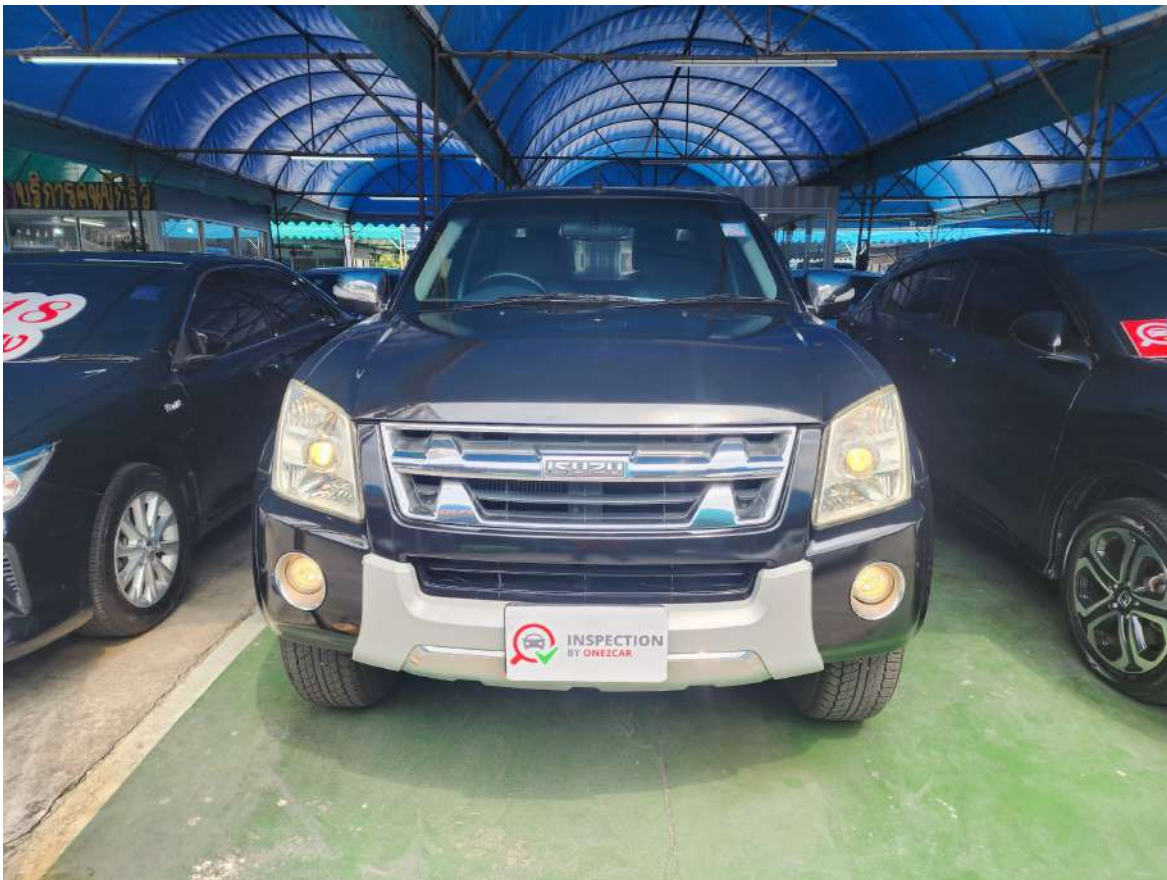
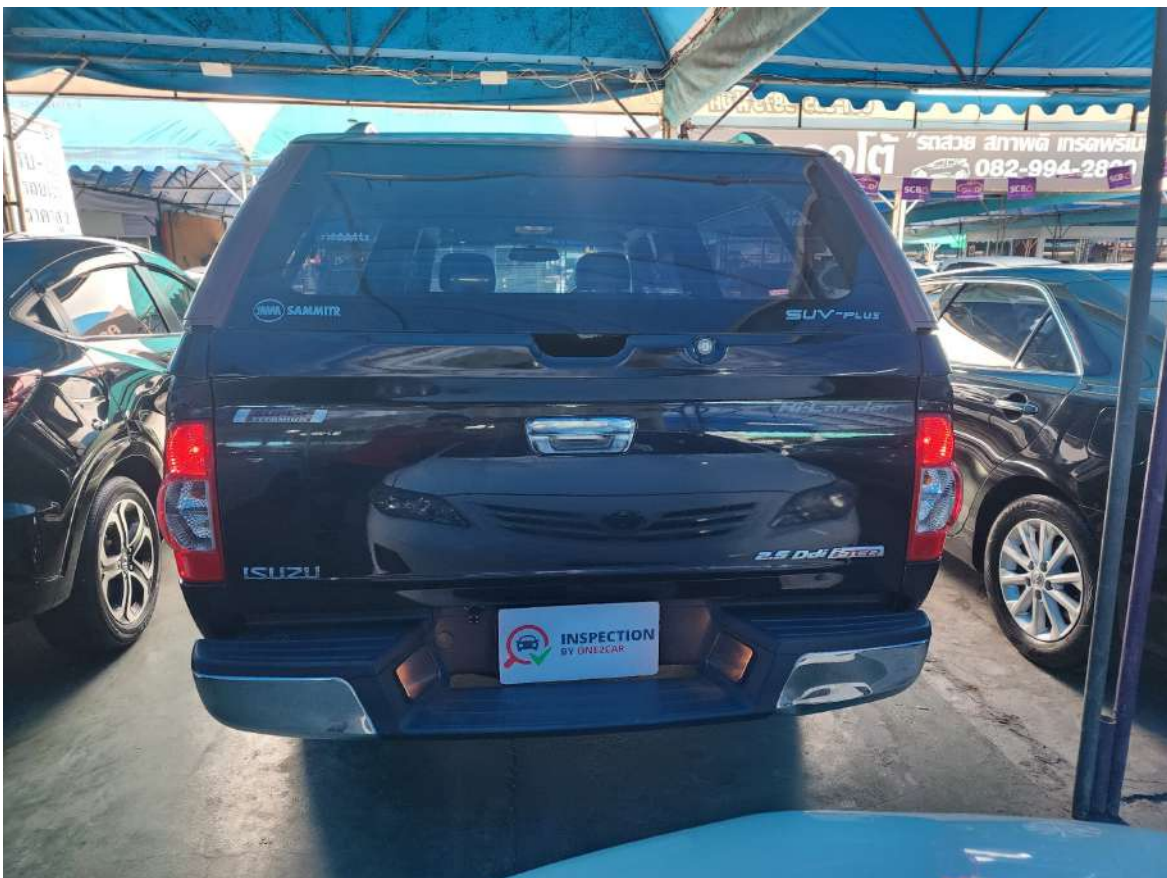
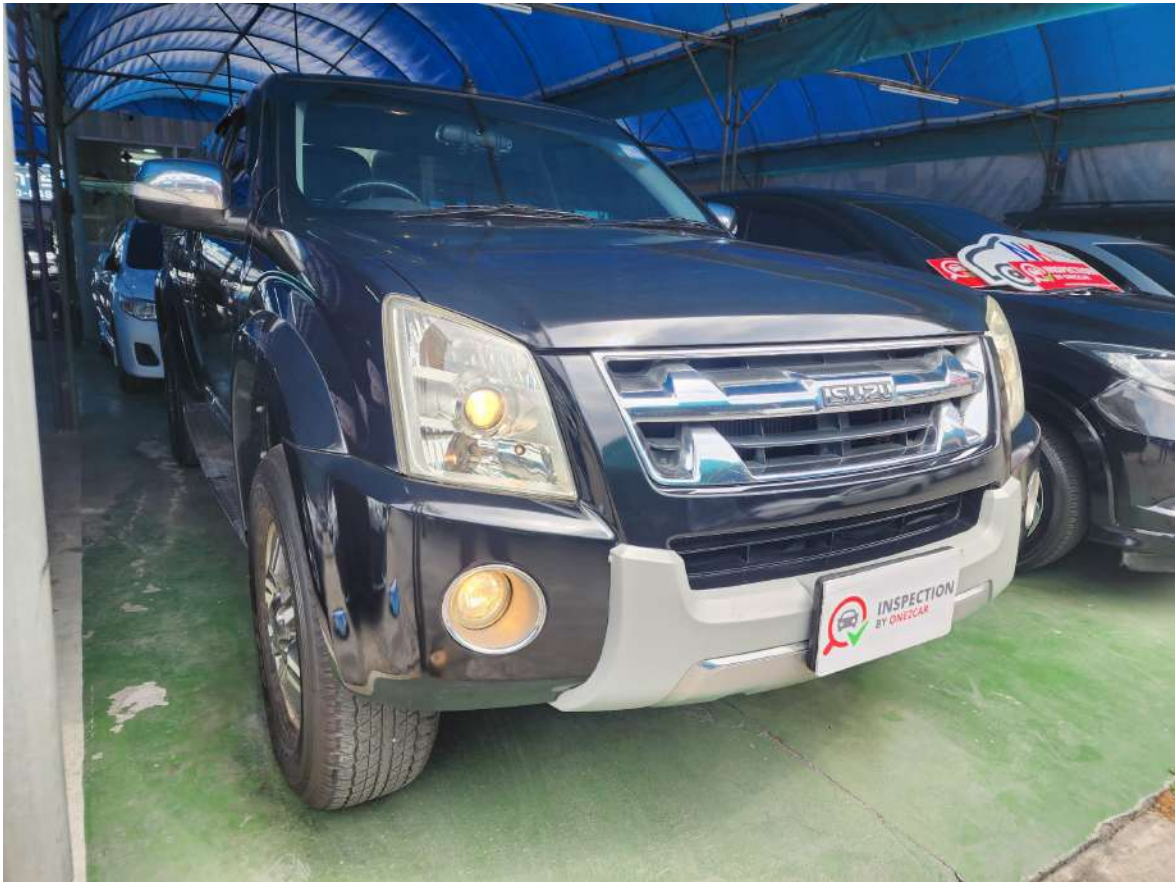
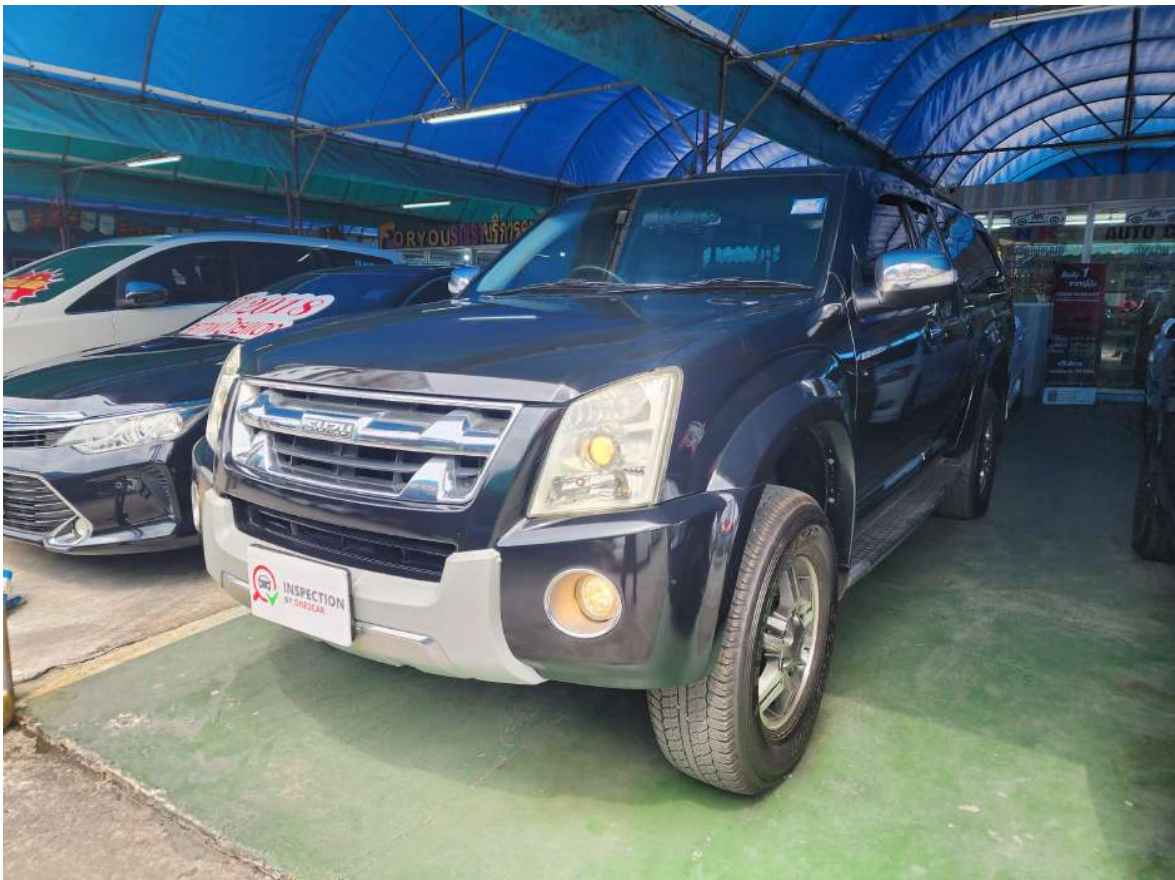
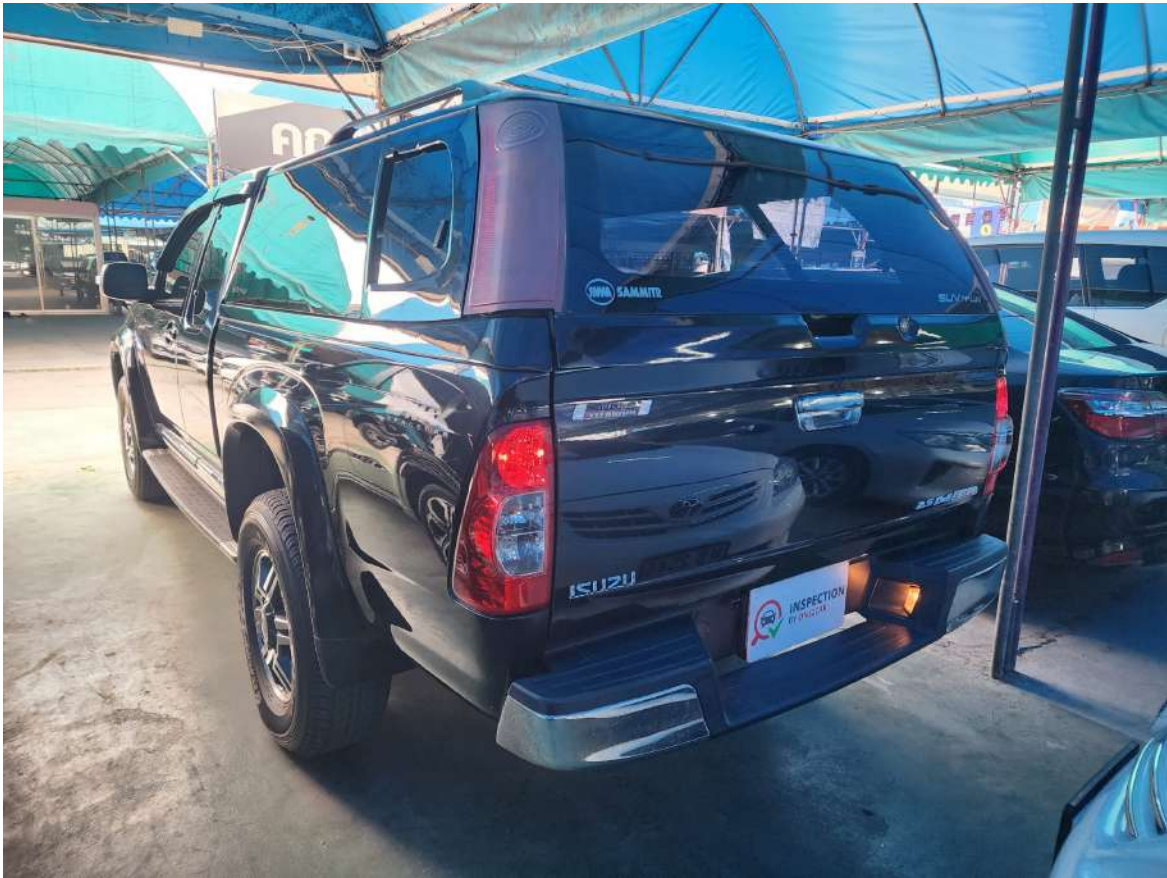
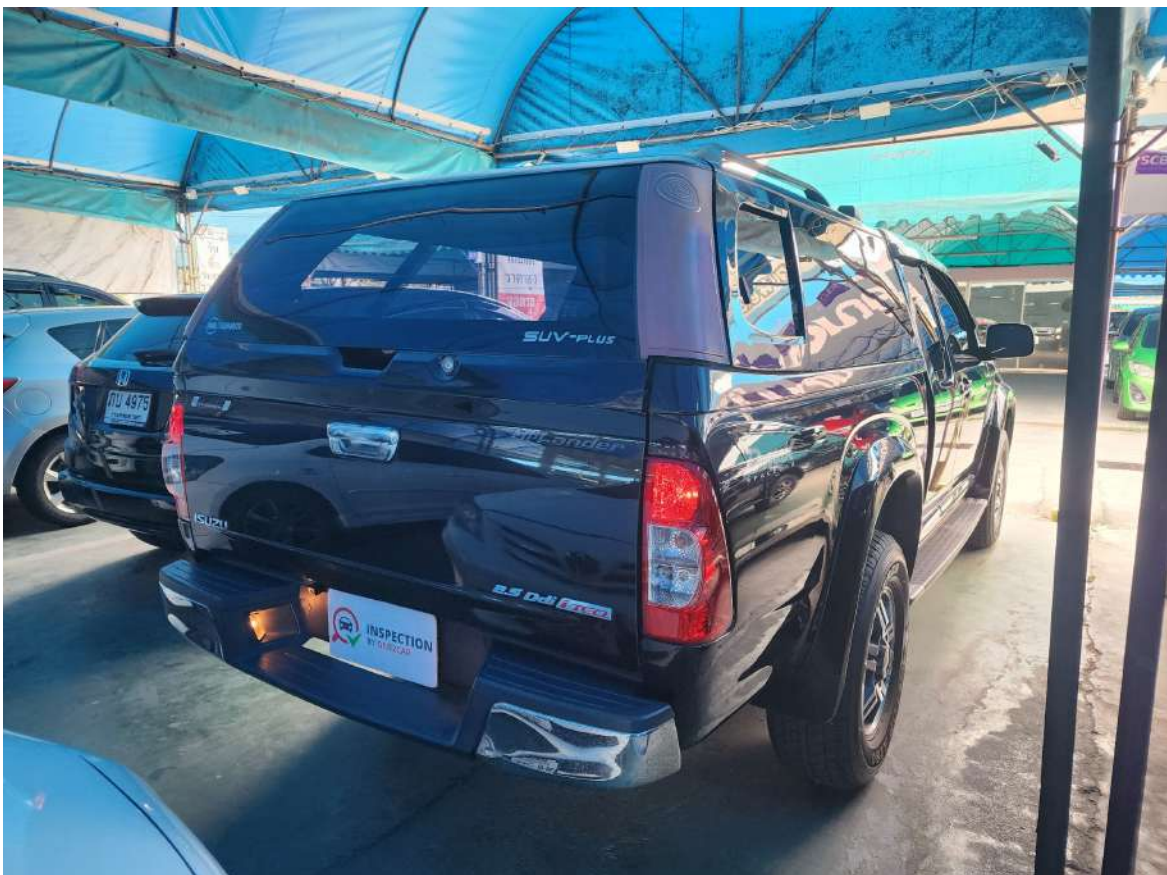
ภาพภายนอก

ประเมินสภาพรวม: ผ่าน
รายการที่รื้อการแก้ไข: ไม่พบรายการแก้ไข
ชิ้นส่วนประกอบตัวถังรถ

- ✓ แผ่นเพลทเลขตัวถังมองเห็นได้ชัดเจน
- ✓ ชิ้นส่วนประกอบตัวถังรถ ผ่านการวัดค่าความหนาของสีแล้ว
- ✓ สีรถตรงตามเสาเสาเอกสารจดทะเบียน

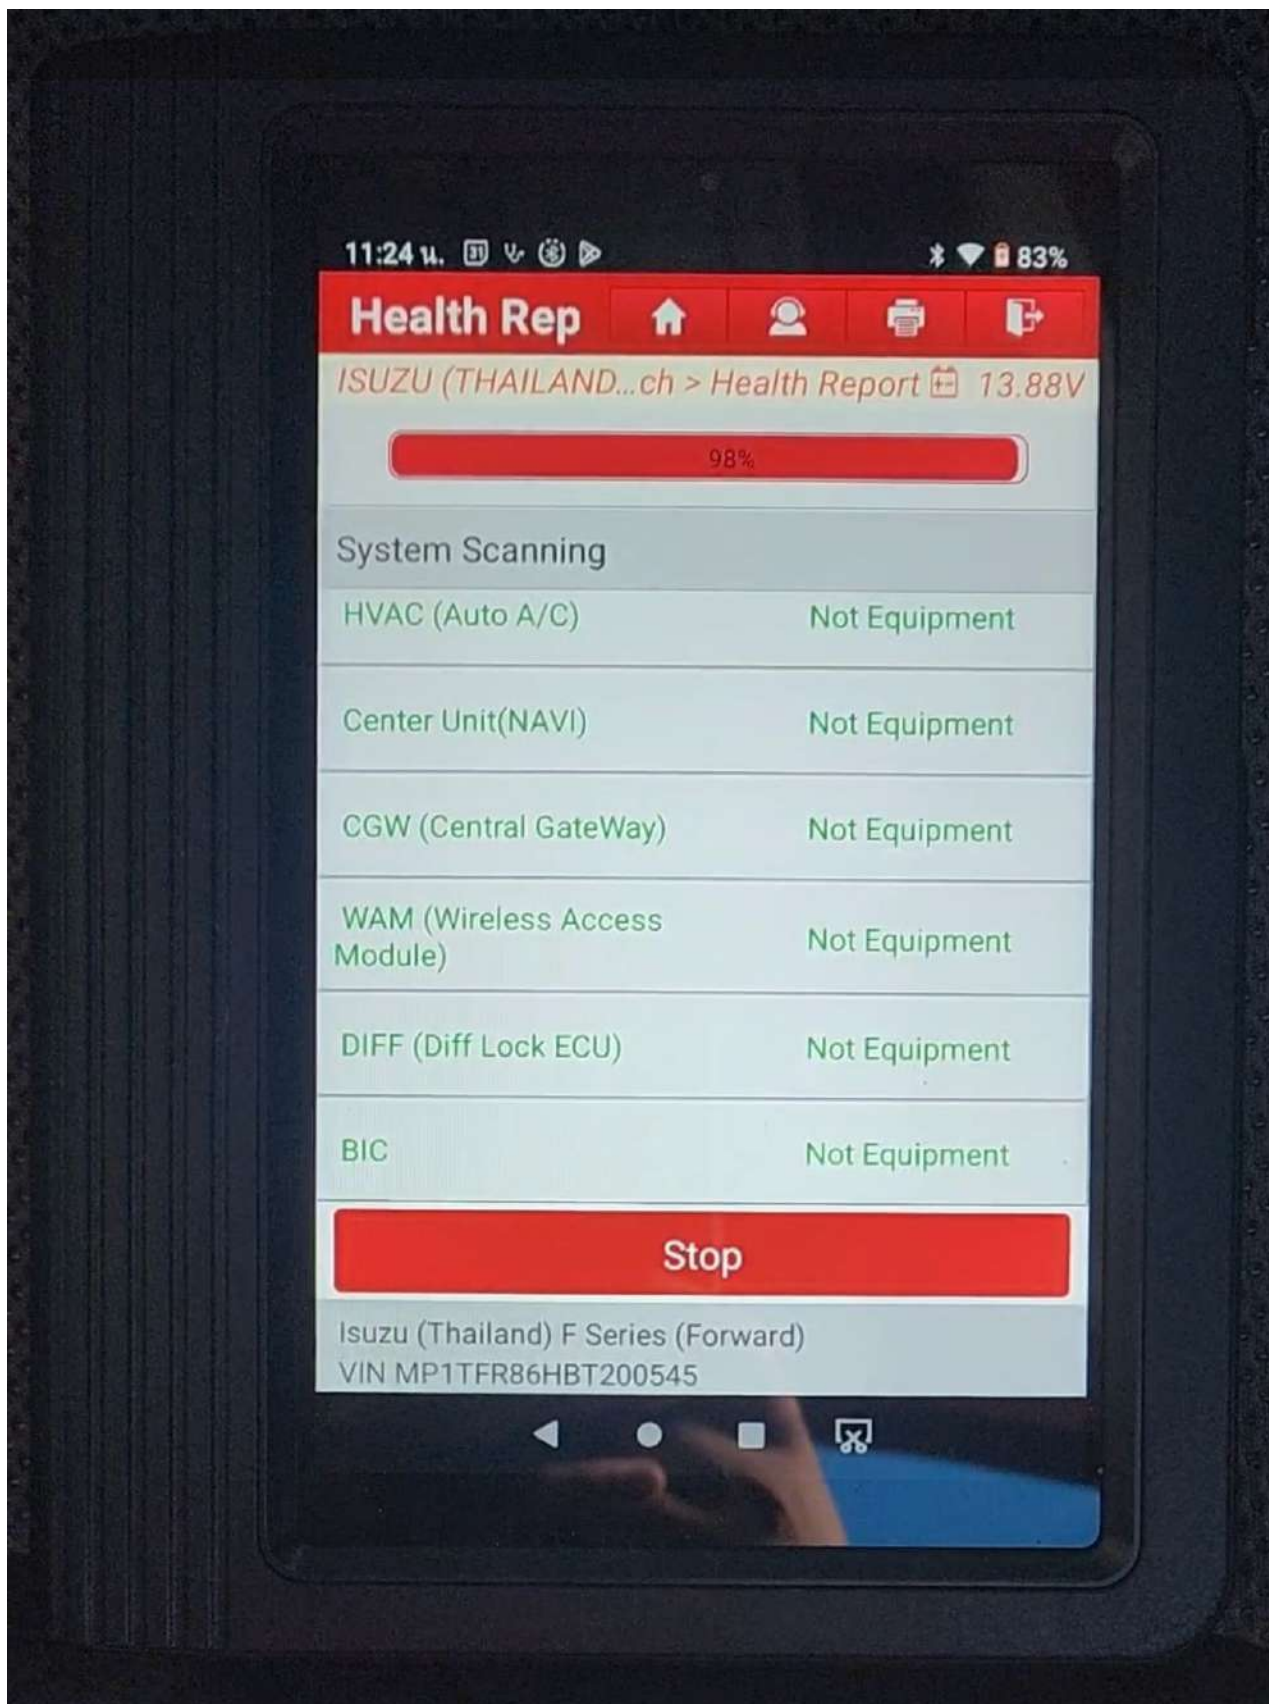
ภาพ OBD

รายการตรวจ 6 รายการ	สถานะ
1.1 ไม่เคยเกิดอุบัติเหตุรุนแรงจนทำให้โครงสร้างรถมีปัญหาความปลอดภัย No Evidence of Major or Hail Damage	ดี (Good)
1.2 ไม่มีการตัดต่อ ตัดแปลง คัชชี และ โครงสร้างรถ No chassis and cab structure modified	ดี (Good)
1.3 ไม่เคยประสบภัยจมน้ำ No Evidence of Flood	ดี (Good)
1.4 ไม่เคยประสบภัยอัคคีภัย No Evidence of Fire	ดี (Good)
1.5 การวินิจฉัยผ่านทาง OBD On-Board Diagnostics (OBD)	ดี (Good)
1.6 สภาพรถโดยรวม Overall Appearance	ดี (Good)
