Vehicle Inspection Report

สรุปผลการตรวจสอบ (Inspection Summary)

ยี่ห้อ/รุ่น (Brand/Model): ISUZU D-MAX CAB 2.5 MT	วันที่ตรวจสอบรถยนต์ (Date of Inspection): 25-06-61
หมายเลขตัวถัง (VIN): MP1TFR86JFG081145	เลขคำขอบริการ (Job No.) : I018/018-060
หมายเลขเครื่องยนต์ (Engine No.): 4JK1NP9068	Vehicle Picture:  
ปีที่ผลิต (Build Date): 2015	
สีรถ (Color): เทา	
ระยะทางการใช้งาน (Mileage): 65,118 ก.ม.	
หมายเลขทะเบียน (No. Plate): 1ฒม 2874	
วันครบกำหนดชำระภาษี (Registration Expiry): 19 ม.ค.62	
ชื่อลูกค้า Customer Name: วิสารออดิ์คาร์	
ที่อยู่ (Address): กาญจนภิเษก	
โทรศัพท์ (Tel):	
สถานที่ตรวจสอบรถ (Inspection Place): วิสารออดิ์คาร์

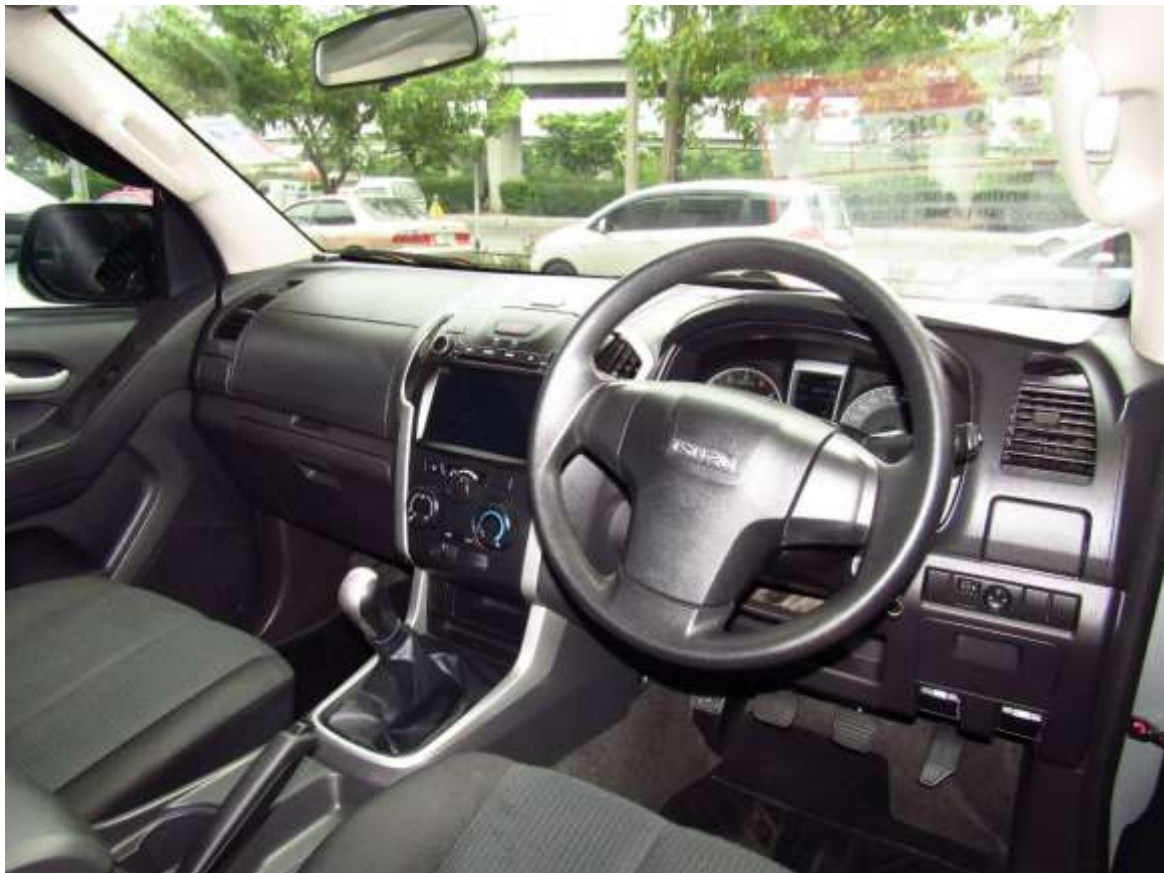
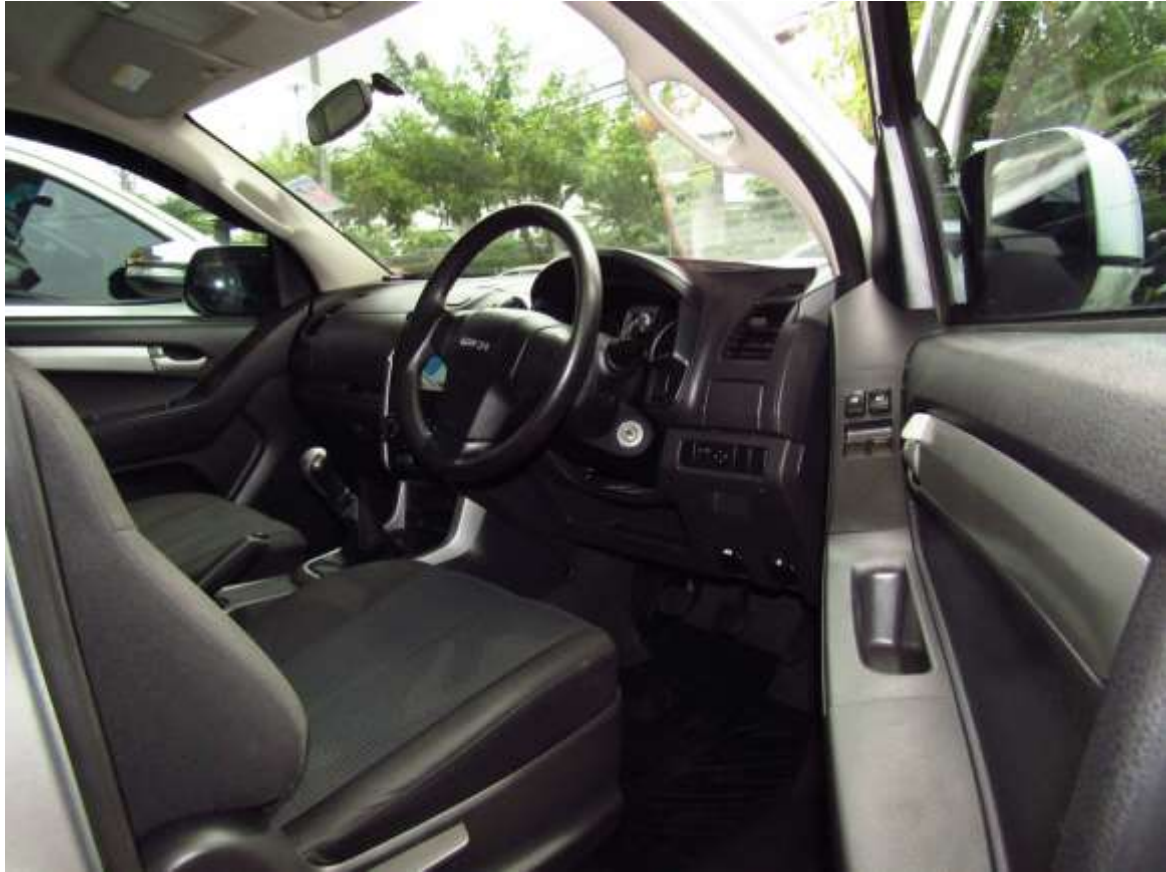
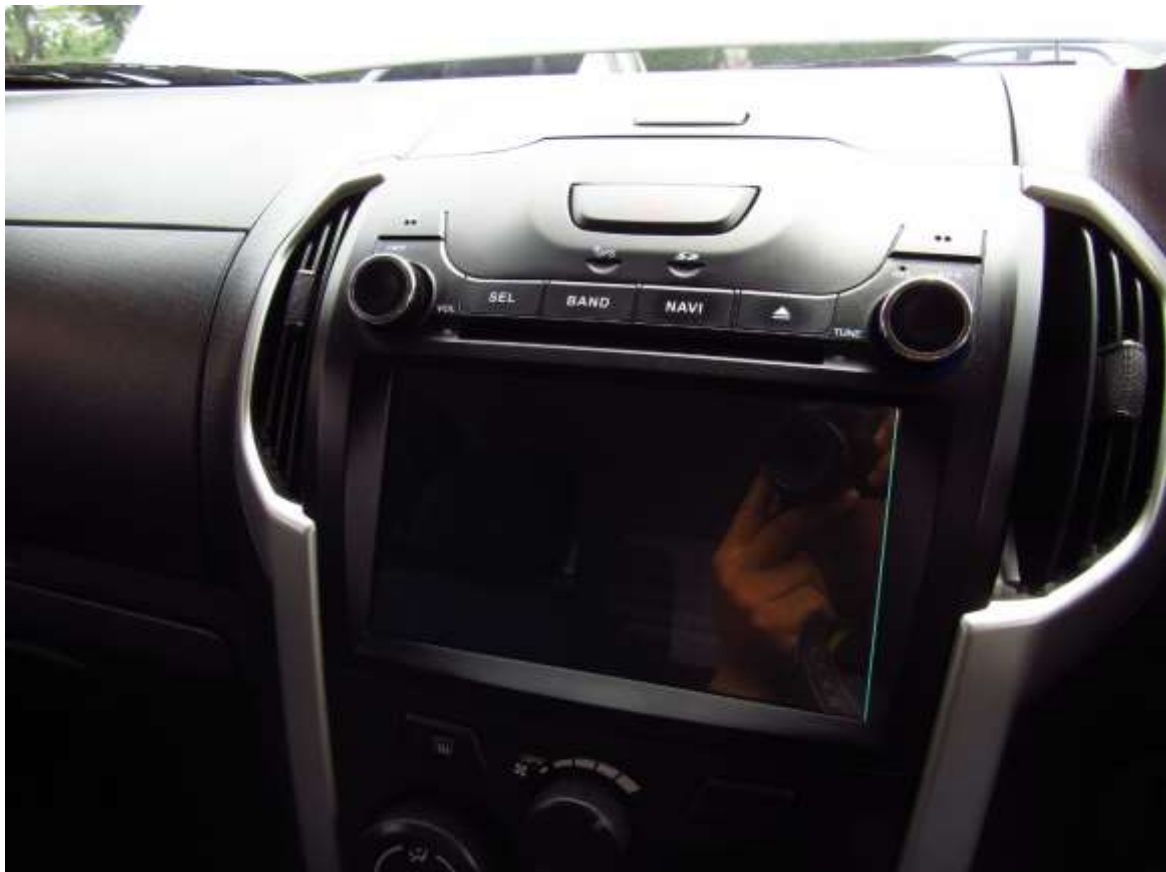
ภาพภายในด้านหน้า หลัง และ จุดบกพร่อง - Interior Visual Details (Front, Rear and/or Defect):

เครื่องเสียงภายในรถ Radio/ Multiplayer	ทำงานผิดปกติ(ช่องแสดงผลไม่ติด)

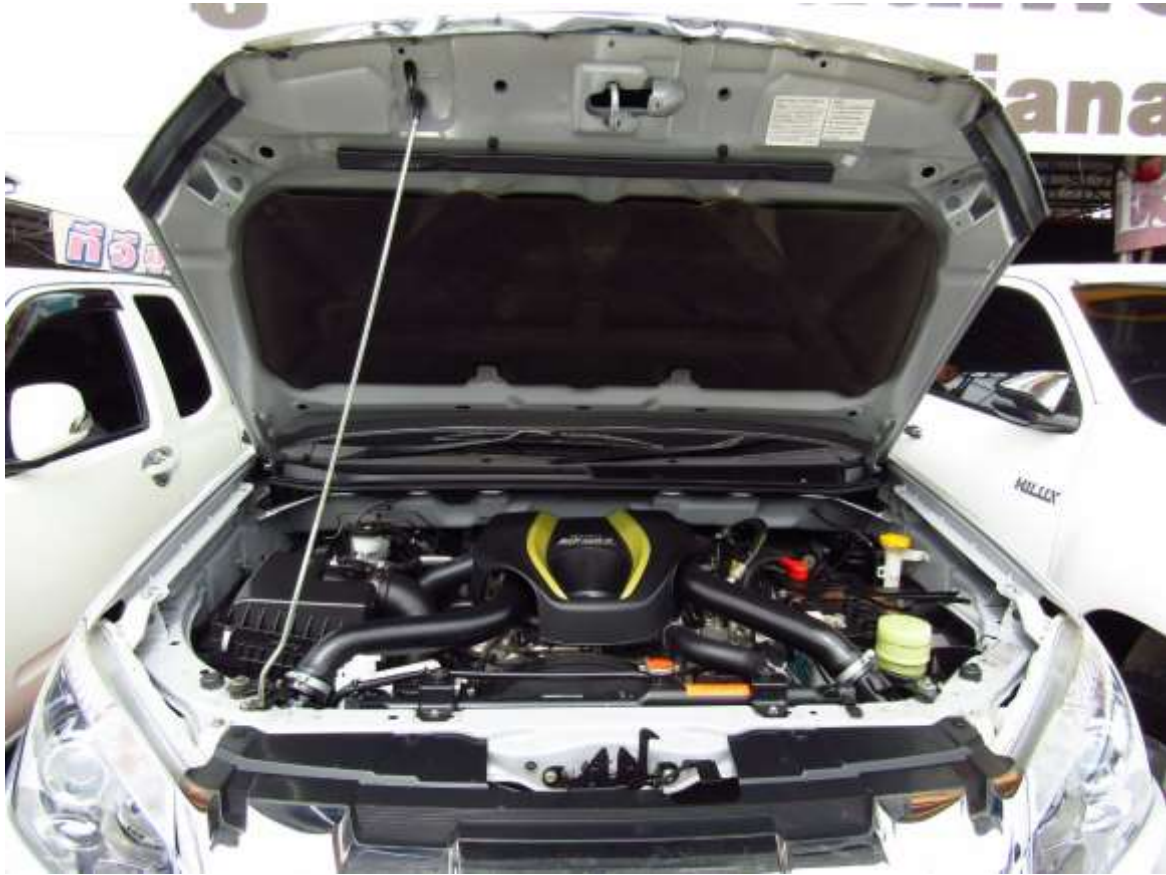
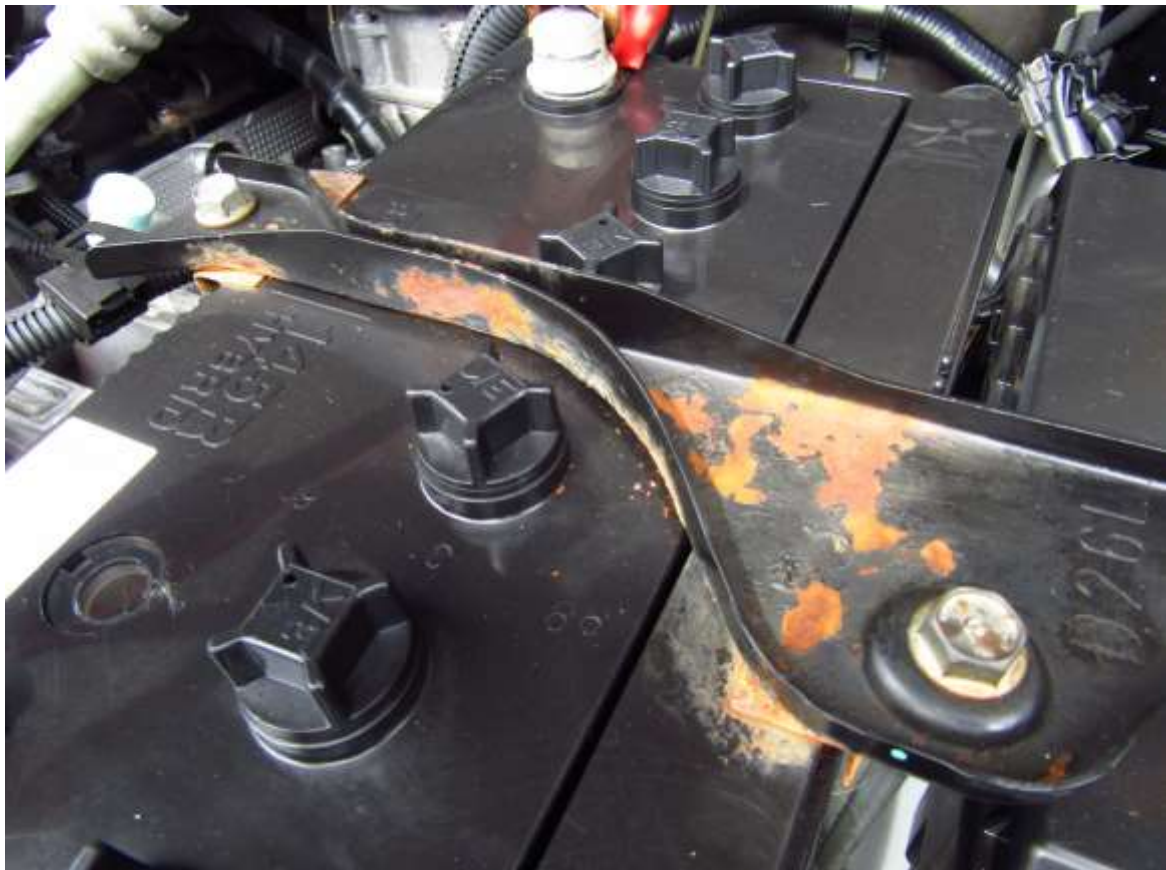
ภาพห้องเครื่อง - Engine Bay Visual Details:

Battery Test																																							
Voltage	12.51 V																																						
Rating	610 CCA																																						
Current	524 CCA																																						
Internal resistance	5.16 mΩ																																						
State of Charge	71 %																																						
State of Health	72 %																																						
Status	Good																																						
Test Date	25.06.61																																						
Charging System Test at 2000 rpm																																							
Voltage	13.97 V																																						
Status	Normal																																						
Start System Test																																							
Start Voltage	8.95 V																																						
Status	Normal																																						
Max. Load Test at 2000 rpm																																							
Max. Load Voltage	13.87 V

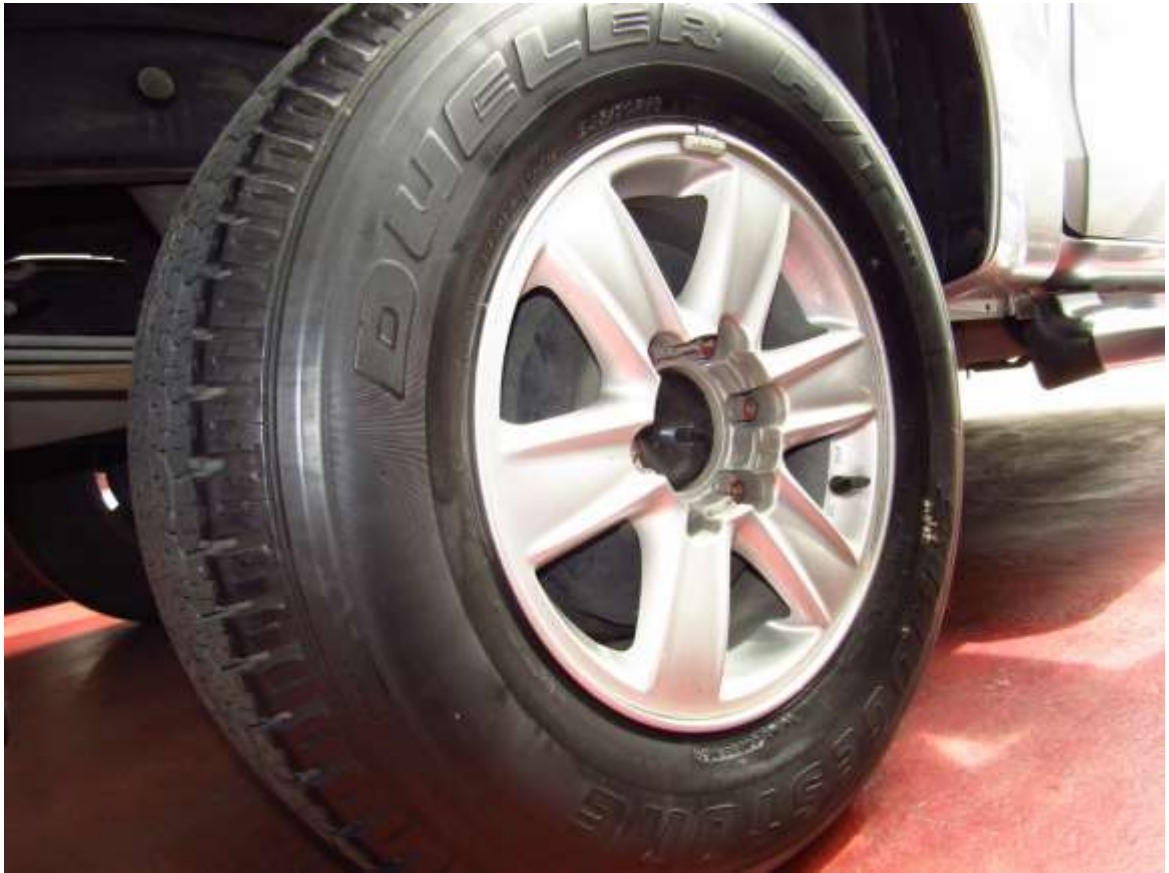
ภาพโดยรวมของยาง ล้อ และ เบรค - Tyres, Wheels & Brakes Visual Details:

สภาพยางรถยนต์, สัปดาห์/ปี ผลิต Tyres Appearance, Year	3815
 	สภาพล้อรถ Wheel Rims Appearance	สภาพตามอายุการใช้งาน
 	ยางอะไหล่ และล้อ Spare Tyre & Rim	สภาพตามอายุการใช้งาน
 	คาลลิเปอร์เบรค และท่อน้ำมัน Brake Hose Callipers & Pipes	สภาพปกติไม่พบการรั่วซึม
 	ผ้าดิสเบรค (หน้า/หลัง) Brake Pads (Front/Rear)	สภาพตามอายุการใช้งาน
 	จานดิสเบรค Brake Discs (Front/Rear)	ควรเจียจานเบรคครั้งต่อไปที่เปลี่ยนผ้าเบรค
 	ดรัมเบรคล้อหลัง Brakes and Drums any No Leakage	สภาพตามอายุการใช้งาน

การทำงานของเบรคมือ Park Brake function	ระยะการทำงานปกติ
 	คำแนะนำอื่นๆ Other	ไม่มีฝ้าครอบแม่ล้อหลัง

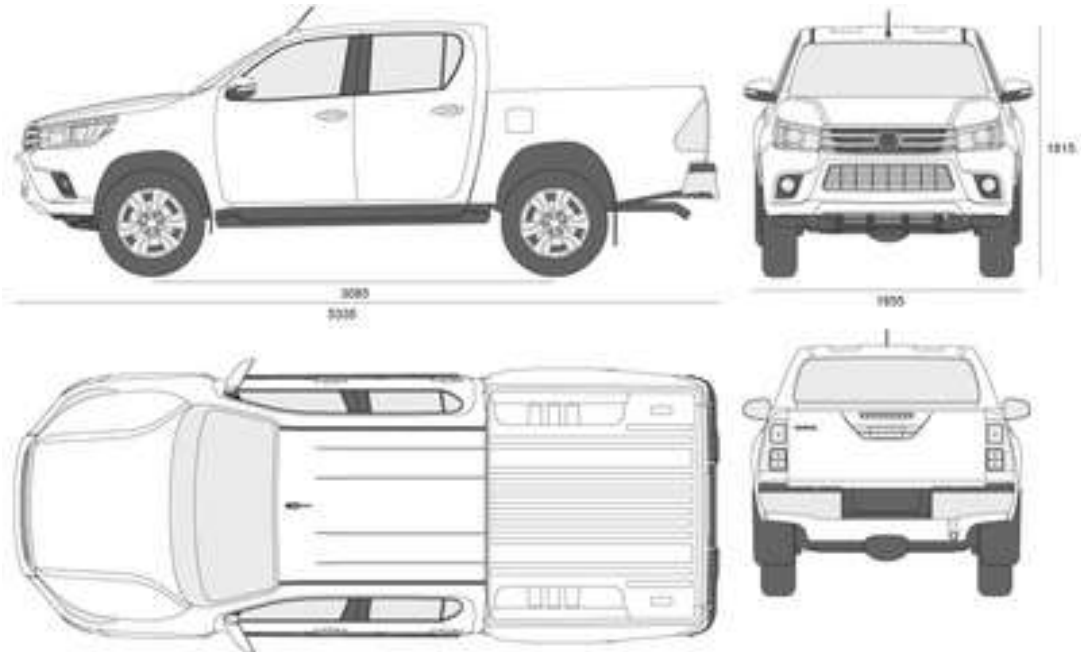
ความหนาสีรถกระบะ (ตอนเดียว, แค็บ และ 4 ประตู) - Paint Thickness on Pickup (Single Cab, Extend Cab and Double Cab):

ชิ้นส่วนยานยนต์ (Car Part)	ความหนาสี Paint Thickness (µm)			
	P1	P2	P3	Average
Front Wing (RH)	162	114	118	131
Front Wing (LH)	137	126	123	129
Front Door (RH)	136	134	170	147
Front Door (LH)	136	133	136	135
Rear Door (RH)				
Rear Door (LH)				
Extra Cab (RH)	166	123	124	138
Extra Cab (LH)	128	114	147	130

ชิ้นส่วนยานยนต์ (Car Part)	ความหนาสี Paint Thickness (µm)			
	P1	P2	P3	Average
Bonnet	123	161	155	146
Roof	78	71	65	71
Boot/Tail Gate	162	99	126	129
Tray (RH)	123	119	117	120
Tray (LH)	148	145	126	140
Front Bumper				
Rear Bumper
