Vehicle Inspection Report

สรุปผลการตรวจสอบ (Inspection Summary)

ยี่ห้อ/รุ่น (Brand/Model): TOYOTA HILUX REVO 4DR PRERUNNER 2.4 E AT	วันที่ตรวจสอบรถยนต์ (Date of Inspection): 06-11-63
หมายเลขตัวถัง (VIN): MR0JB8DD603102719	เลขคำขอบริการ (Job No.) : I020/0023-52
หมายเลขเครื่องยนต์ (Engine No.): 2GD4004222	Vehicle Picture:  
ปีที่ผลิต (Build Date): 2015	
สีรถ (Color): ขาว	
ระยะการใช้งาน(Mileage): 74,811 กม.	
หมายเลขทะเบียน (No. Plate): 4กม 3870	
วันครบกำหนดชำระภาษี (Registration Expiry): 24 ก.ย. 64	
ชื่อลูกค้า (Customer Name): REGENT HOME CAR รีเจนท์โฮม คาร์	
ที่อยู่(Address): ราชพฤกษ์	
โทรศัพท์ (Tel): 089-4588661	
สถานที่ตรวจสอบรถ (Inspection Place): REGENT HOME CAR รีเจนท์โฮม คาร์

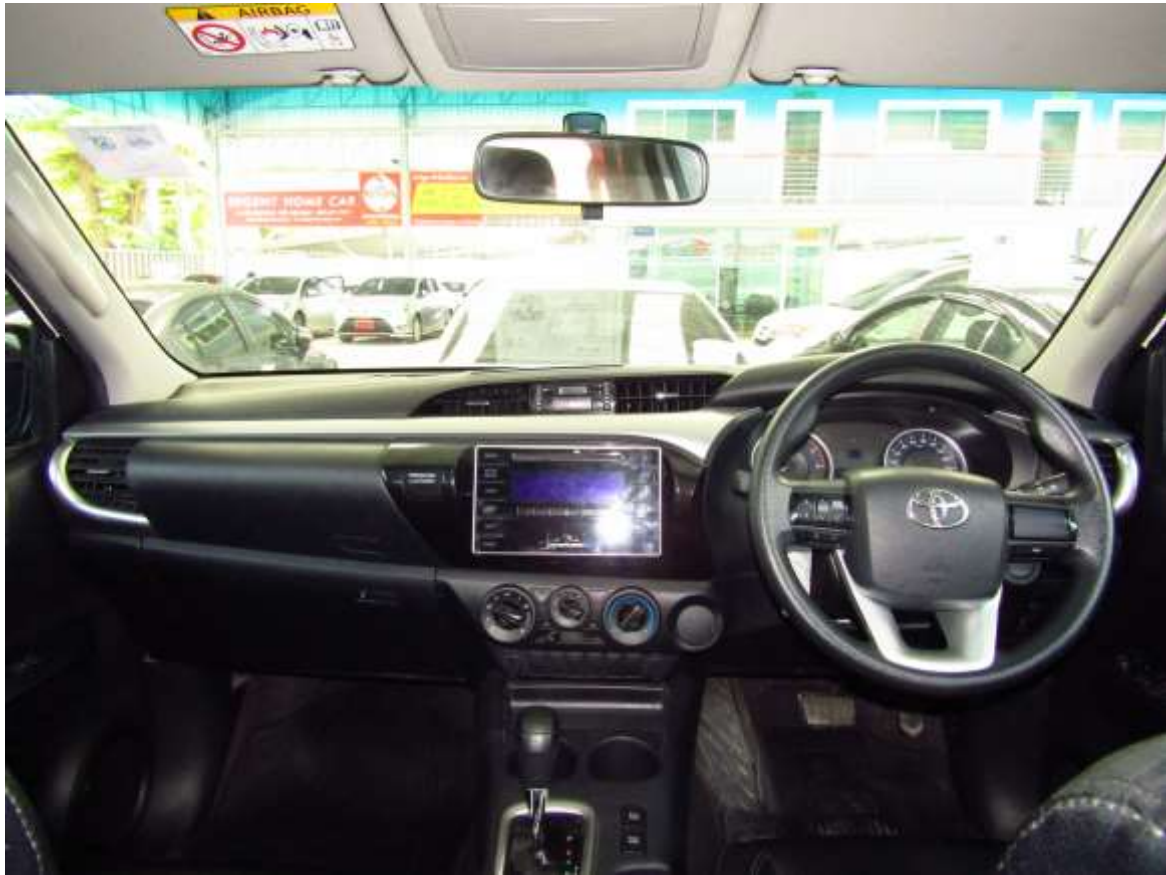
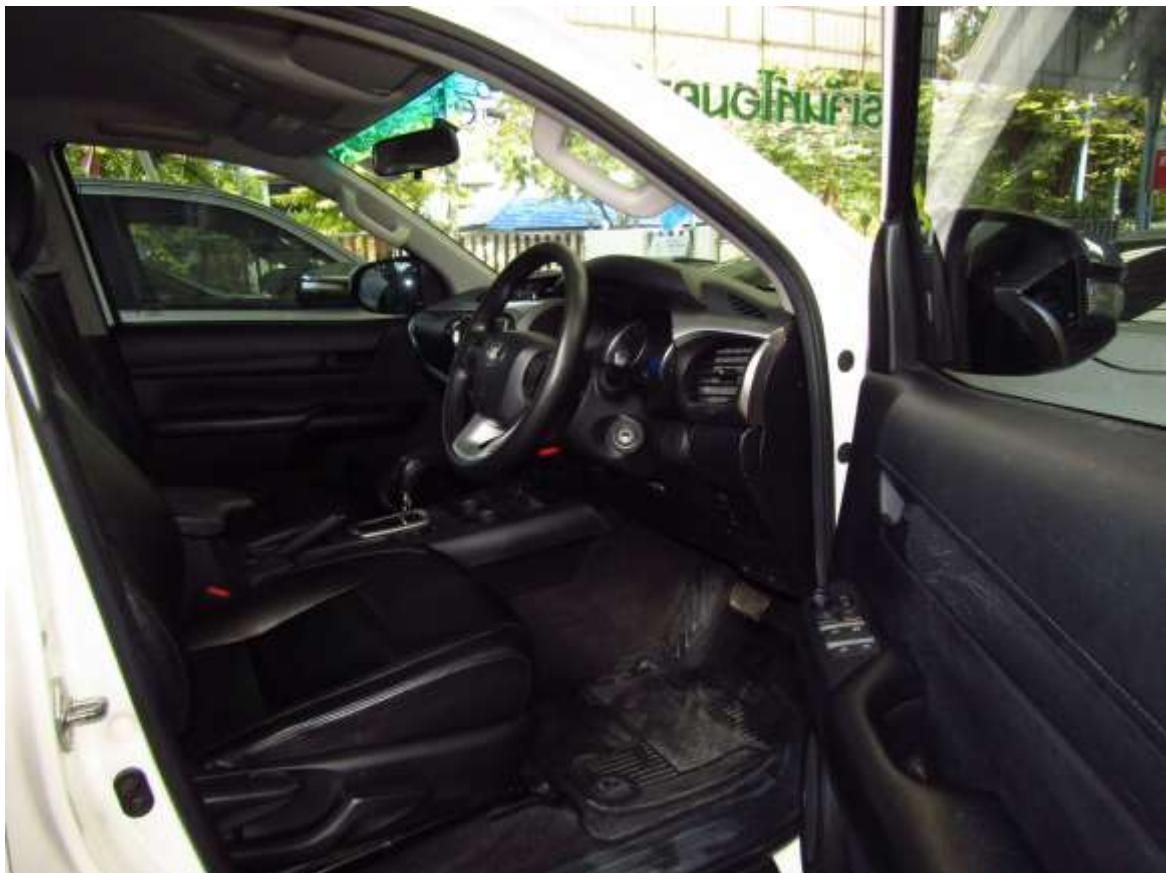
ภาพภายในด้านหน้า หลัง และ จุดบกพร่อง - Interior Visual Details (Front, Rear and/or Defect):

ที่นั่ง สภาพ Seat Appearance	สภาพตามอายุการใช้งาน
	การทำงาน การปรับ และการล็อค เบาะ Seat Adjust functional	ทำงานได้ดี
	สภาพ รางใต้เบาะ Seat slide adjust rail	สภาพตามอายุการใช้งาน
	เข็มขัดนิรภัย Seat Belts	สภาพตามอายุการใช้งาน
	อื่นๆเพิ่มเติม Others	N/A

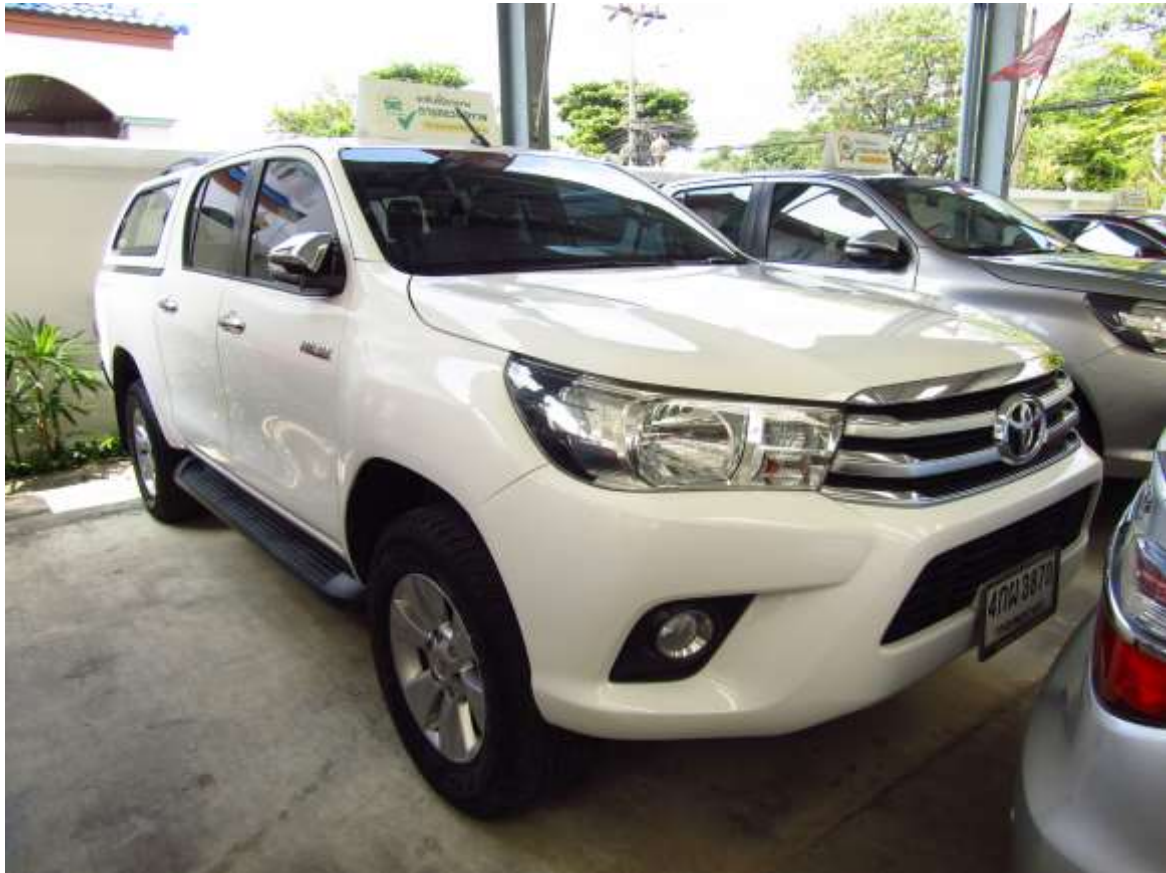
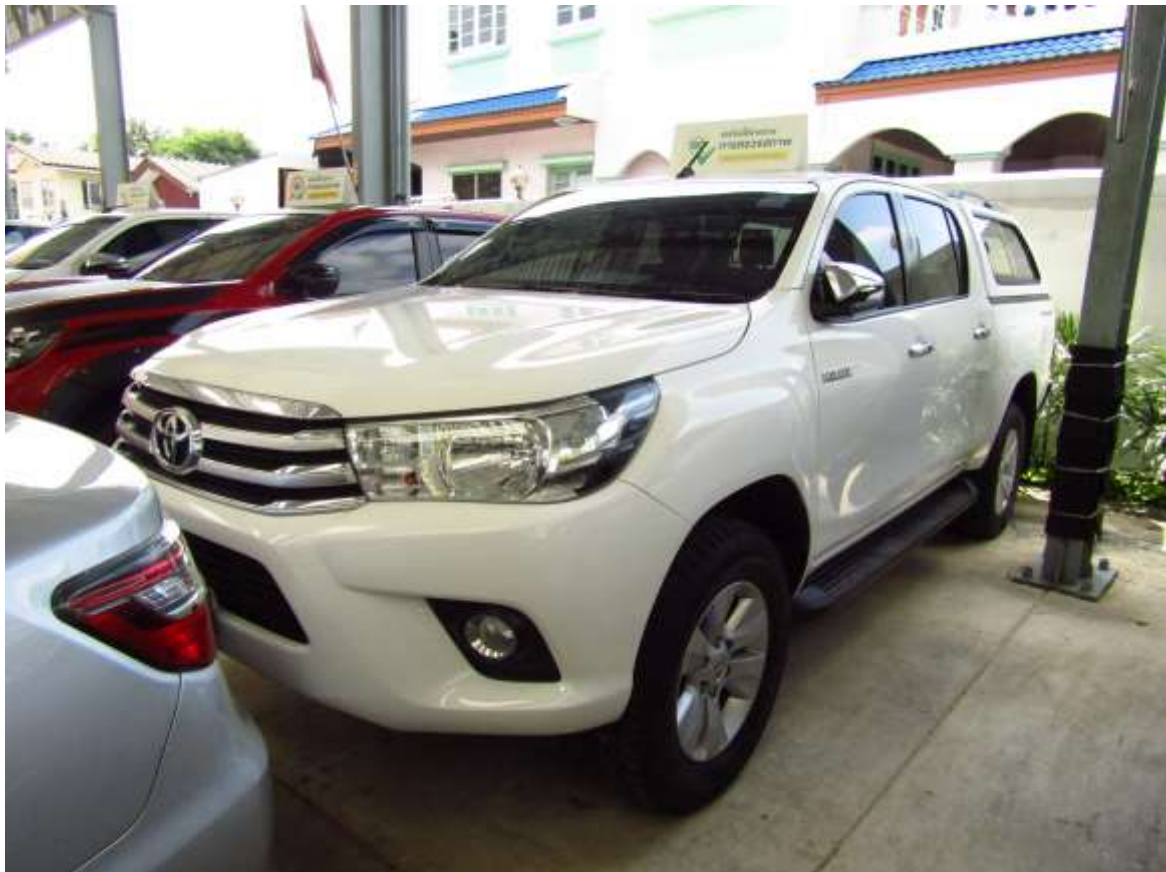
ภาพภายนอก - Exterior Visual Details:

กันชนหน้า Front Bumper	สภาพดี
 	คาน รับกันชนหน้า (ขวา) Front Side Member (Right) Appearance	สภาพดี
 	คาน รับกันชนหน้า (ซ้าย) Front Side Member (Left) Appearance	สภาพดี
 	ฝากระโปรงหน้ารถ Bonnet	สภาพดี
 	กระจกบังลมหน้า Windshield	สภาพดี
 	หลังคา Roof	สภาพดี
 	สภาพ และการทำงาน หลังคาชั้นรูป หลังคาเปิดประทุน Sunroof/Convertible functional and appearance	N/A
 	แก้มบังโคลนหน้าขวา Front Right Wing	สภาพดี
 	ประตูหน้าขวา Front Right Door	สภาพดี
 	ประตูหลังขวา Rear Right Door	สภาพดี
 	ประตูเลื่อนด้านขวา Sliding Right Door	N/A
 	แก้มบังโคลนหลังขวา Rear Right Wing	สภาพดี
 	บันไดขายน้าด้านขวา Right Rocker Panel	สภาพดี
 	แก้มบังโคลนหน้าซ้าย Front Right Wing	สภาพดี

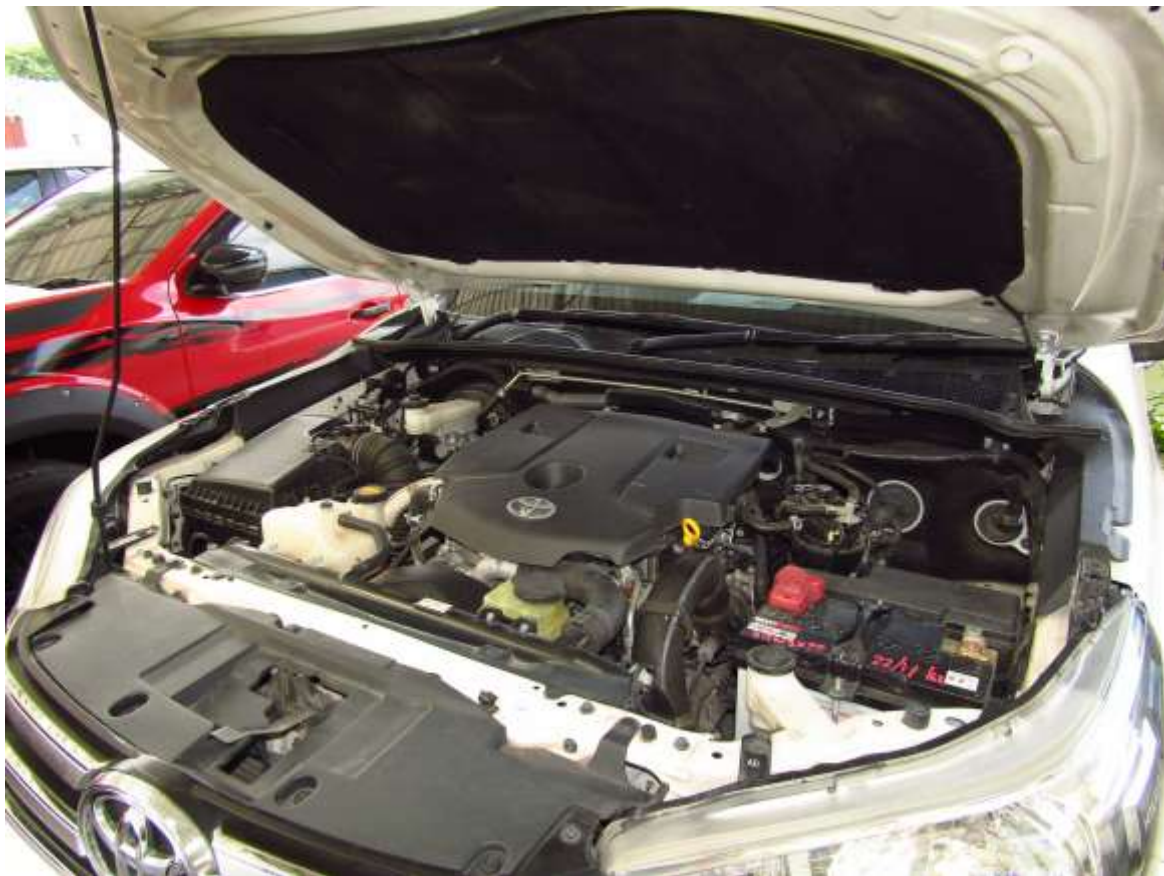
ภาพห้องเครื่อง - Engine Bay Visual Details:

การทดสอบ แบตเตอรี่	Battery Test		Charging System Test at 2000 rpm		
	Battery Test	Voltage	12.78	V	Voltage	13.98 V
		Rating	590	CCA	Status	Normal
		Current	786	CCA	Start System Test	
		Internal resistance	9.99	mΩ	Start Voltage	8.78 V
		State of Charge	100	%	Status	Normal
		State of Health	100	%	Max. Load Test at 2000 rpm	
		Status	Great		Max. Load	13.88 V
		Test Date	06.11.63		Voltage	
					Status	Normal

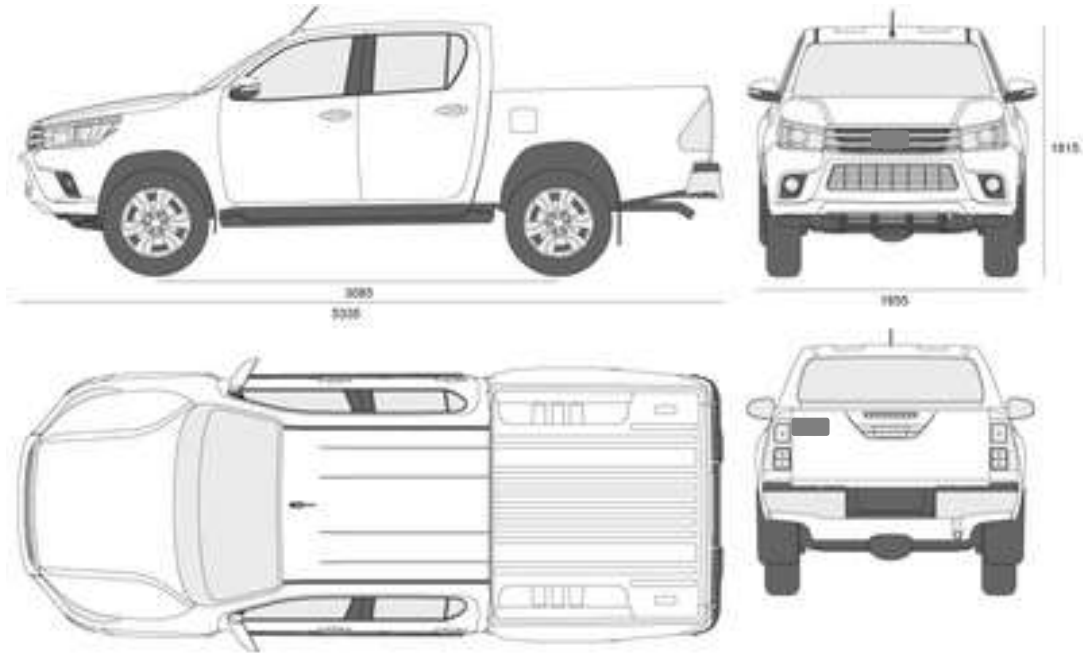
ความหนาสีรอบรถกระบะ (ตอนเดียว, แค็บ และ 4 ประตู) - Paint Thickness on Pickup (Single Cab, Extend Cab and Double Cab):

ชิ้นส่วนยานยนต์ (Car Part)	ความหนาสี Paint Thickness (µm)			
	P1	P2	P3	Average
Front Wing (RH)	230	229	183	214
Front Wing (LH)	194	192	267	218
Front Door (RH)	152	134	150	145
Front Door (LH)	171	146	135	151
Rear Door (RH)	88	89	91	89
Rear Door (LH)	195	171	189	185
Extra Cab (RH)				
Extra Cab (LH)

ชิ้นส่วนยานยนต์ (Car Part)	ความหนาสี Paint Thickness (µm)			
	P1	P2	P3	Average
Bonnet	219	212	229	220
Roof	79	82	94	85
Boot/Tail Gate	93	95	95	94
Tray (RH)	140	185	159	161
Tray (LH)	284	281	264	276
Front Bumper				
Rear Bumper
