# Vehicle Inspection Report

## สรุปผลการตรวจสอบ (Inspection Summary)

ยี่ห้อ/รุ่น (Brand/Model): BMW 320d modern	วันที่ตรวจสอบรถยนต์ (Date of Inspection): 4.6.61
หมายเลขตัวถัง (VIN): MMF3F17010J060749	เลขคำขอบริการ (Job No.) : I017/092-046
หมายเลขเครื่องยนต์ (Engine No.): 76768339	Vehicle Picture:

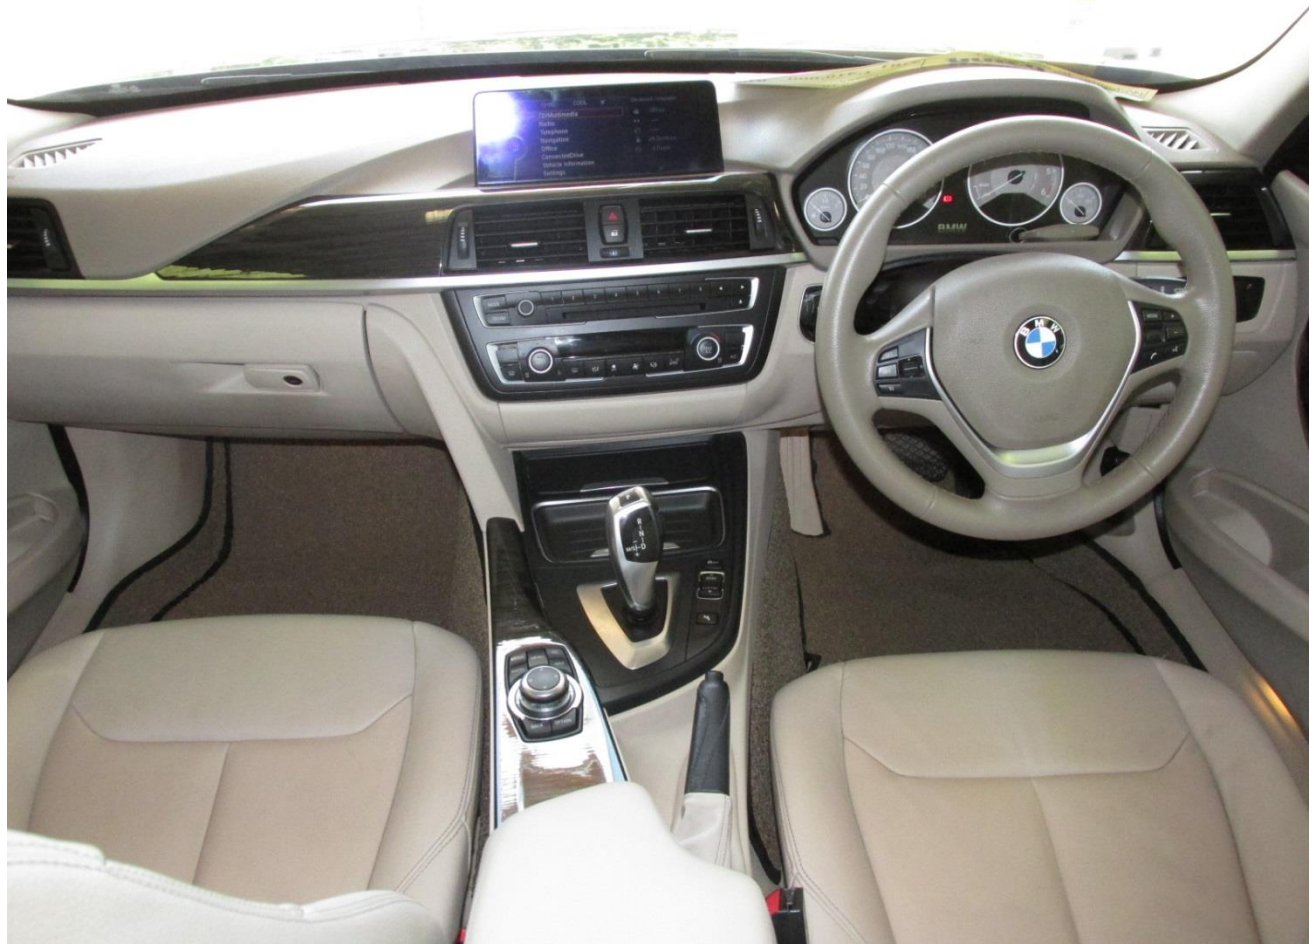
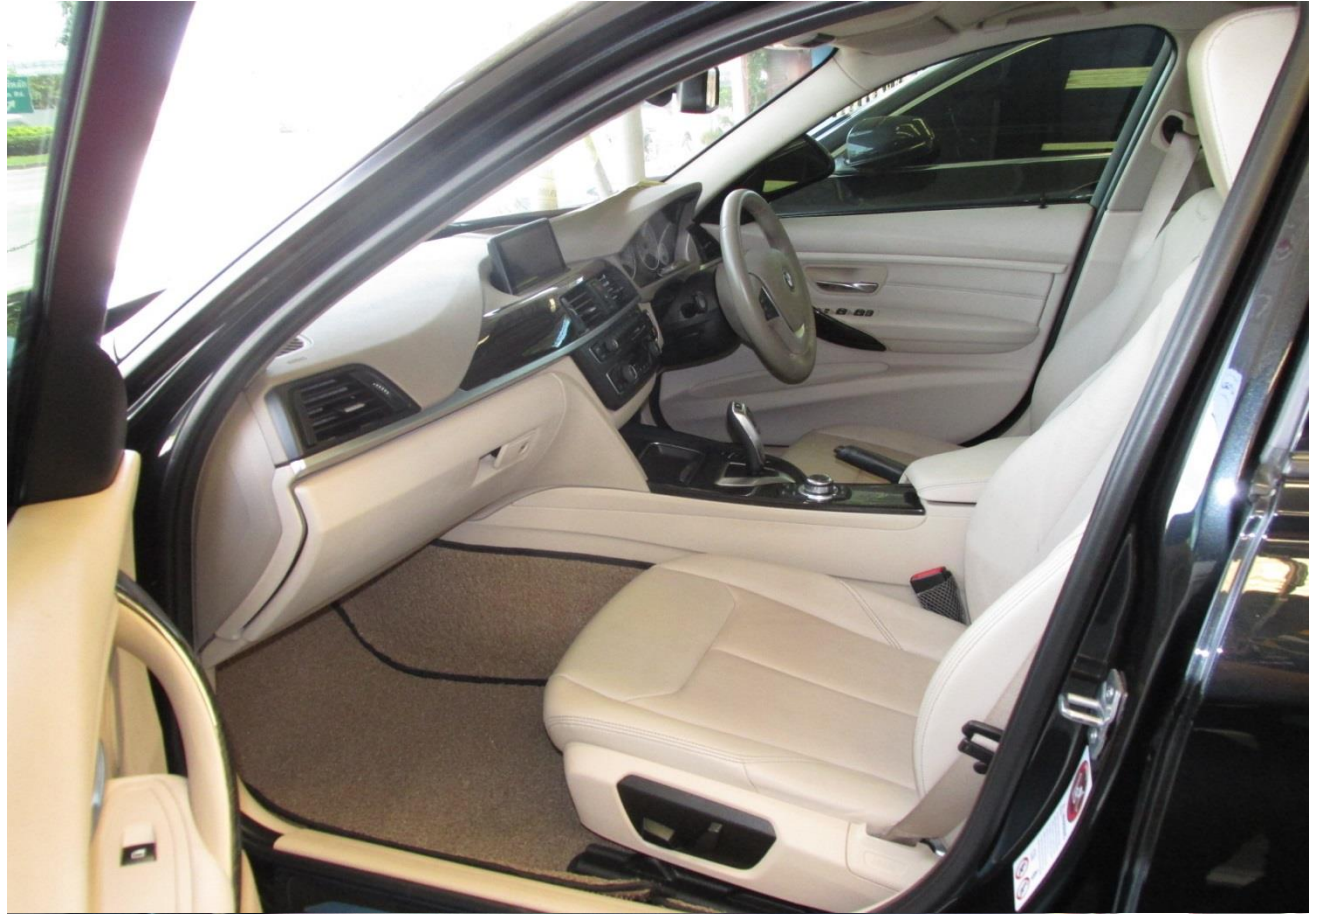
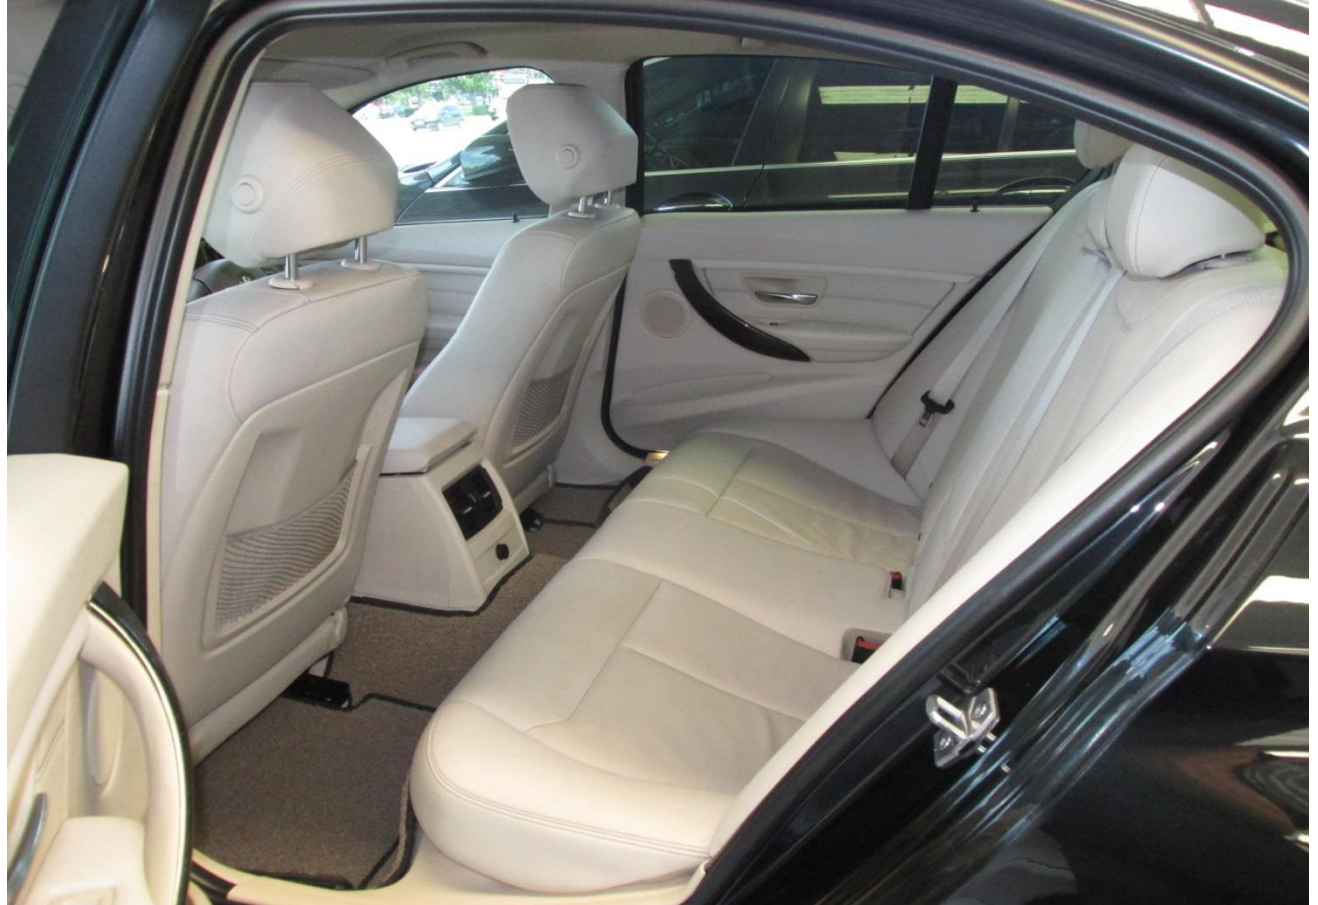
### ภาพภายในด้านหน้า หลัง และ จุดบกพร่อง - Interior Visual Details (Front, Rear and/or Defect):

หน้าปัดและมาตรวัด ปกติ หรือ มีไฟ โชว์หรือไม่ Dash Warning Lights & Gauges	ไม่มีไฟโชว์
 	การวินิจฉัยผ่านทาง OBD2 On-Board Diagnostics (OBD)	ปกติ
 	ระบบไฟส่องสว่าง All Lights System	ปกติ
 	สมุดคู่มือรถ Owner's Manual & Service Intervals	N/A
 	อื่นๆ เพิ่มเติม เช่น กลิ่น เศษกระดาษ Odor and Other	N/A

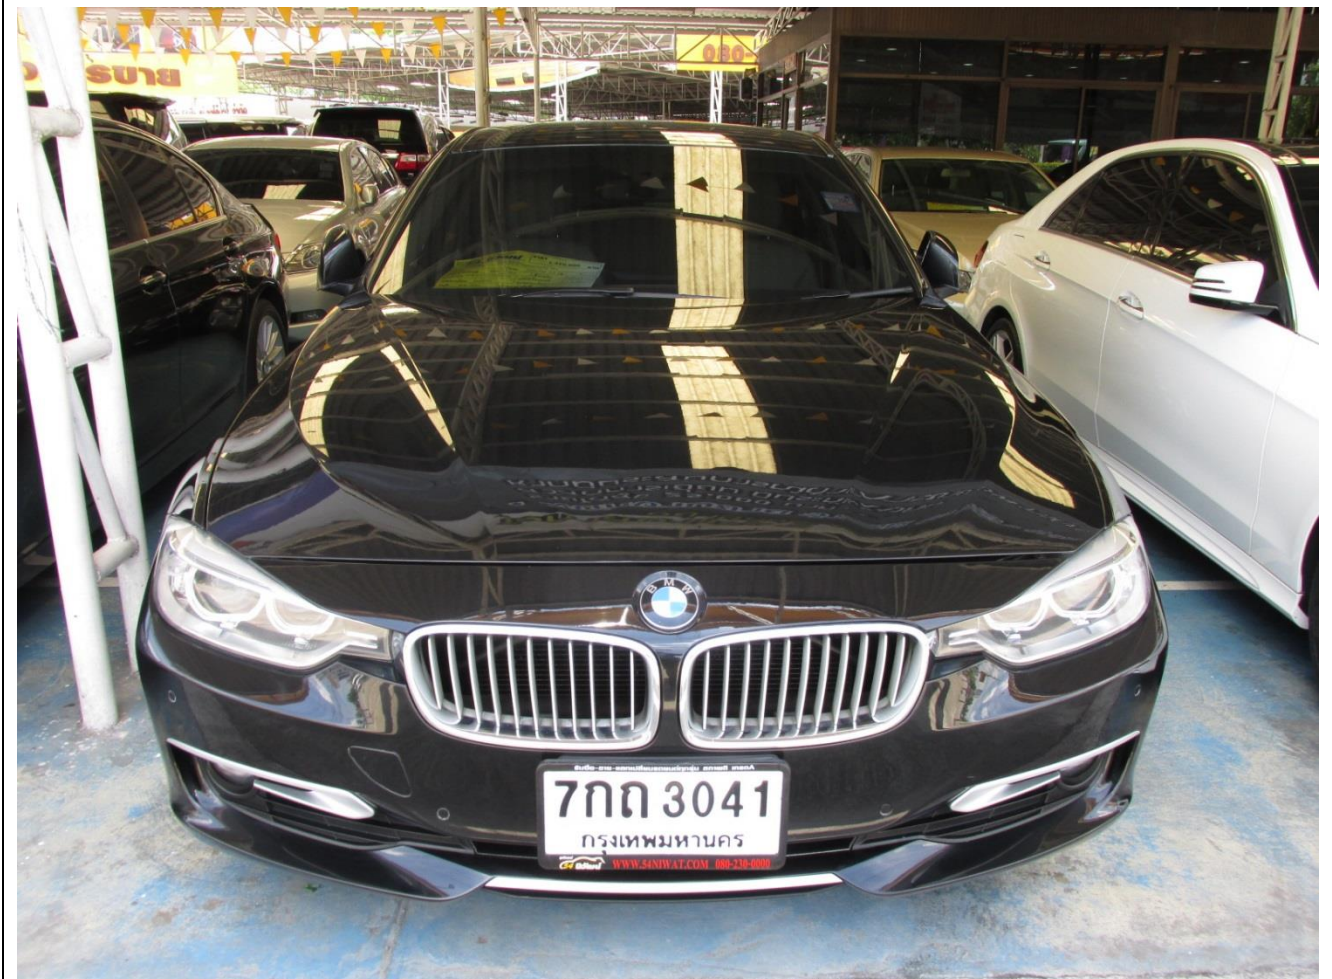
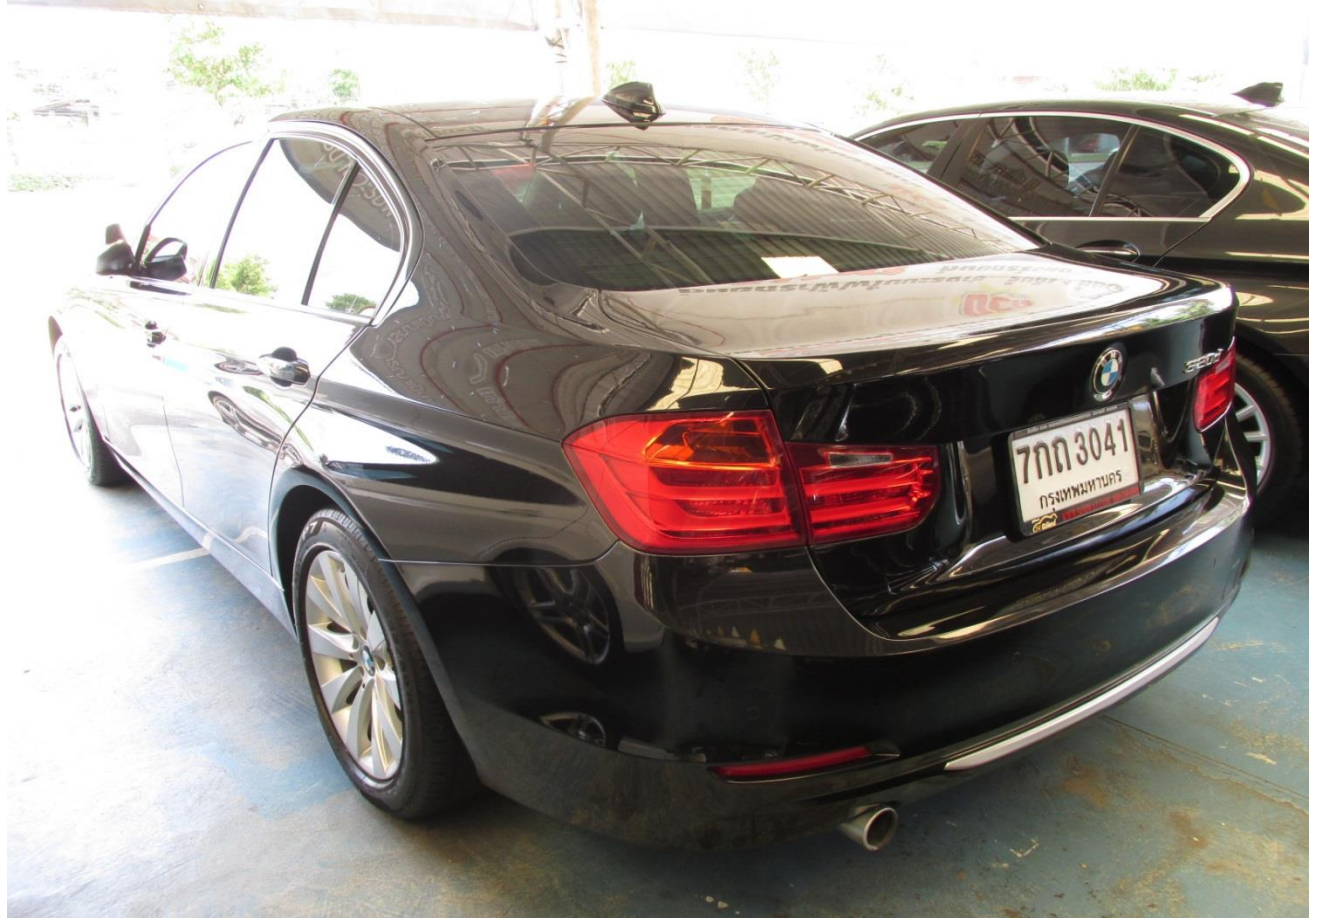
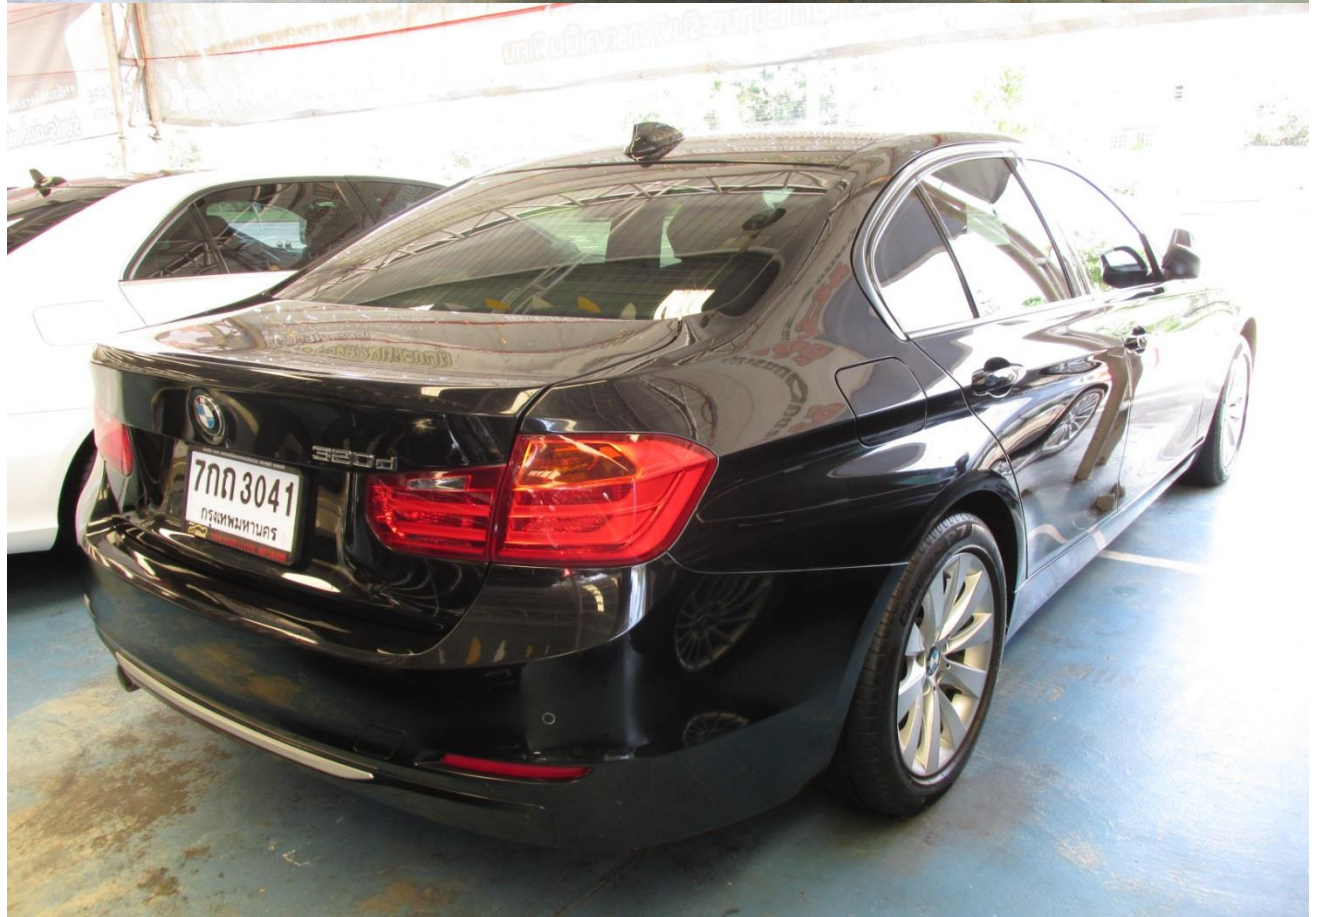
### ภาพภายนอก - Exterior Visual Details:

ท่อไอเสีย Exhaust	สภาพดีตามอายุการใช้งาน
 	เฟืองท้าย Differentia	สภาพดีตามอายุการใช้งาน
 	เพลาขับ Drive Shafts	สภาพดีตามอายุการใช้งาน
 	การทำงานการเปิดปิดประตูทุกบาน All Door Handle Functional	ปกติ
 	การทำงานของฝาช่องเติมน้ำมัน Fuel Cap functional	ปกติ
 	ช่องเก็บยางอะไหล่ Spare Tire Housing	ปกติ
 	อื่นๆเพิ่มเติม Others	N/A

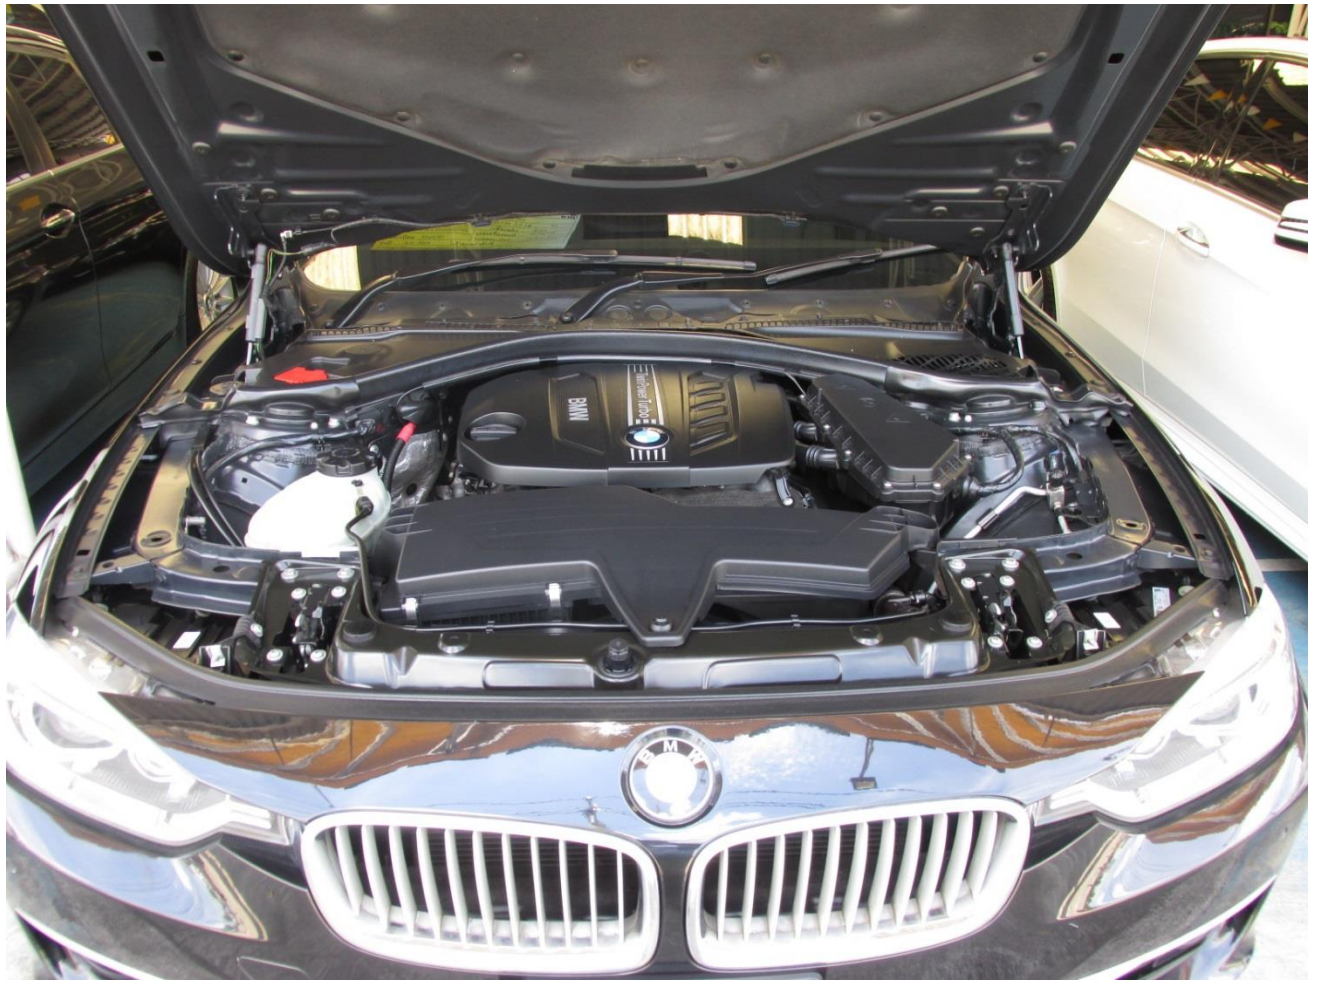
ภาพห้องเครื่อง - Engine Bay Visual Details:

หม้อน้ำ และฝาหม้อน้ำ Radiator & Cap	สภาพดีตามอายุการใช้งาน																																							
	ลูกหมุน และสายพาน Drive Belt & Pulleys	สภาพดีตามอายุการใช้งาน																																							
	หม้อลมเบรก Brake Booster	สภาพดีตามอายุการใช้งาน																																							
	แม่ปั้มเบรก Master Cylinder Pressure	สภาพดีตามอายุการใช้งาน																																							
	แบตเตอรี่ไม่รั่ว และ ชุดยึด ไม่มีสนิม No any leak on battery and no corrosion on battery support bracket	สภาพดีตามอายุการใช้งาน																																							
	การทดสอบ แบตเตอรี่ Battery Test	<table border="1"> <thead> <tr> <th colspan="2">Battery Test</th> </tr> </thead> <tbody> <tr> <td>Voltage</td> <td>12.35 V</td> </tr> <tr> <td>Rating</td> <td>900 CCA</td> </tr> <tr> <td>Current</td> <td>943 CCA</td> </tr> <tr> <td>Internal resistance</td> <td>2.86 mΩ</td> </tr> <tr> <td>State of Charge</td> <td>66 %</td> </tr> <tr> <td>State of Health</td> <td>96 %</td> </tr> <tr> <td>Status</td> <td>Great</td> </tr> <tr> <td>Test Date</td> <td>4.6.61</td> </tr> </tbody> </table>	Battery Test		Voltage	12.35 V	Rating	900 CCA	Current	943 CCA	Internal resistance	2.86 mΩ	State of Charge	66 %	State of Health	96 %	Status	Great	Test Date	4.6.61	<table border="1"> <thead> <tr> <th colspan="2">Charging System Test at 2000 rpm</th> </tr> </thead> <tbody> <tr> <td>Voltage</td> <td>14.90 V</td> </tr> <tr> <td>Status</td> <td>Normal</td> </tr> <tr> <th colspan="2">Start System Test</th> </tr> <tr> <td>Start Voltage</td> <td>10.51 V</td> </tr> <tr> <td>Status</td> <td>Normal</td> </tr> <tr> <th colspan="2">Max. Load Test at 2000 rpm</th> </tr> <tr> <td>Max. Load</td> <td>14.89</td> </tr> <tr> <td>Voltage</td> <td></td> </tr> <tr> <td>Status</td> <td>Normal</td> </tr> </tbody> </table>	Charging System Test at 2000 rpm		Voltage	14.90 V	Status	Normal	Start System Test		Start Voltage	10.51 V	Status	Normal	Max. Load Test at 2000 rpm		Max. Load	14.89	Voltage		Status	Normal

Battery Test																																									
Voltage	12.35 V																																								
Rating	900 CCA																																								
Current	943 CCA																																								
Internal resistance	2.86 mΩ																																								
State of Charge	66 %																																								
State of Health	96 %																																								
Status	Great																																								
Test Date	4.6.61																																								
Charging System Test at 2000 rpm																																									
Voltage	14.90 V																																								
Status	Normal																																								
Start System Test																																									
Start Voltage	10.51 V																																								
Status	Normal																																								
Max. Load Test at 2000 rpm

Max. Load	14.89																																								
Voltage																																									
Status	Normal

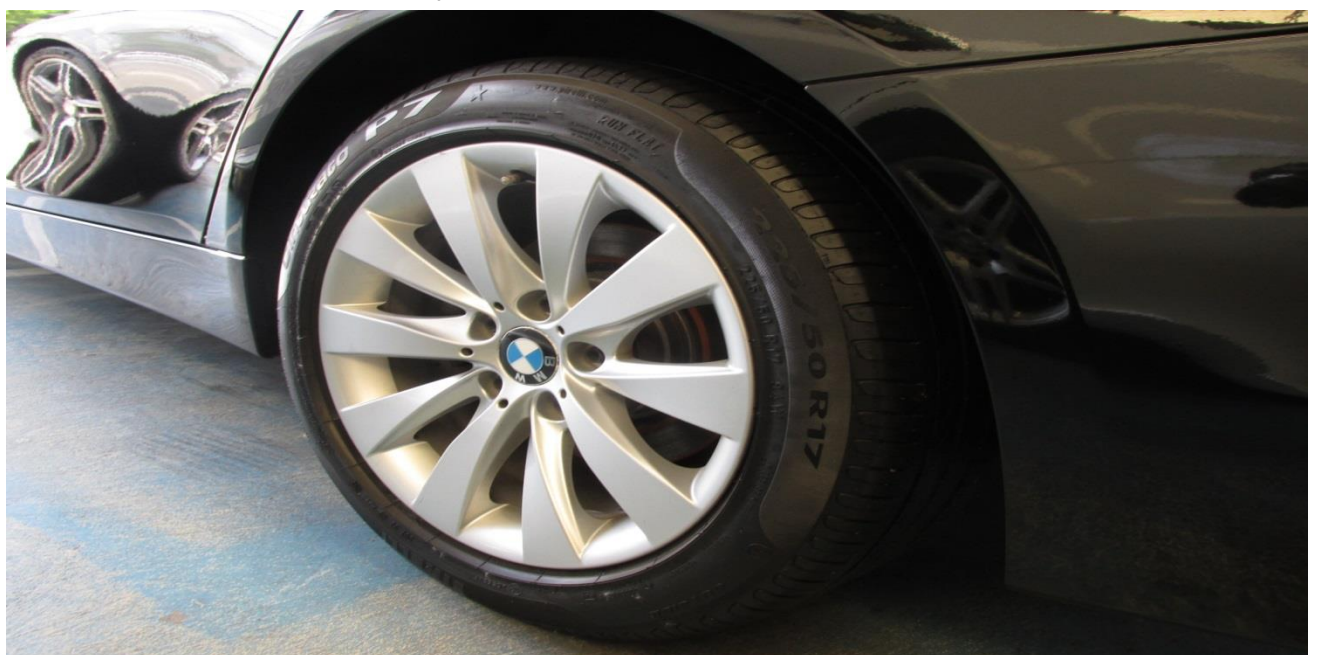
### ภาพโดยรวมของยาง ล้อ และ เบรค - Tyres, Wheels & Brakes Visual Details:

สภาพยางรถยนต์, สปีดคาร์ท/ปี ผลิต Tyres Appearance, Year	4215
 	สภาพล้อ,ฝาครอบล้อ Wheel Rims Appearance	สภาพดีตามอายุการใช้งาน
 	ล้อ และยางอะไหล่ Spare Tyre & Rim	N/A
 	คาลิปเปอร์เบรค และท่อน้ำมัน Brake Hose Callipers & Pipes	สภาพปกติไม่พบการรั่วซึม
 	ผ้าดิสเบรค (หน้า/หลัง) Brake Pads (Front/Rear)	สภาพดีตามอายุการใช้งาน
 	จานดิสเบรค(หน้า/หลัง) Brake Discs (Front/Rear)	ควรเจียจานเบรคครั้งต่อไปที่เปลี่ยนผ้าเบรค
 	ดรัมเบรคล้อหลัง Brakes and Drums any No Leakage	N/A
 	การทำงานของเบรคมือ Park Brake function	ระยะการทำงานปกติ
 	คำแนะนำอื่นๆ Other	N/A
