BMW X2 2.0 F39 sDrive20i M Sport X

I023/0117-11

INSPECTION
BY ONE2CAR

Vehicle Inspection Report สรุปผลการตรวจสภาพรถ (Inspection Summary)

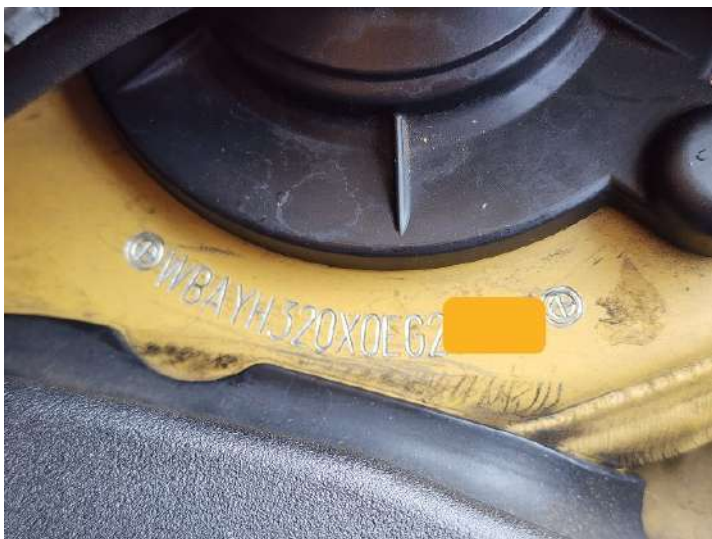
รูปเลขตัวถัง (VIN Picture): ▾

- ✓ แผ่นเพลทเลขตัวถังมองเห็นได้ชัดเจน
- ✓ ชิ้นส่วนประกอบตัวถังรถ ผ่านการวัดค่าความหนาของสีแล้ว
- ✓ สีสรถตรงตามเสาเสาอากาศทะเบียน

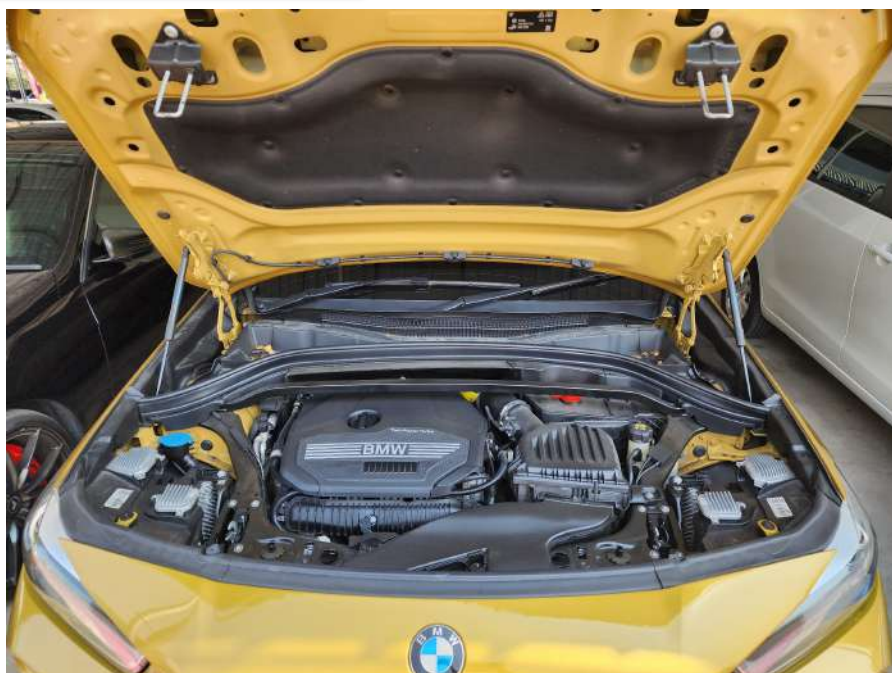
ภาพห้องเครื่อง

4.1 เครื่องยนต์ไม่พบการรั่วซึม No any leak on engine

ไม่มี (No)

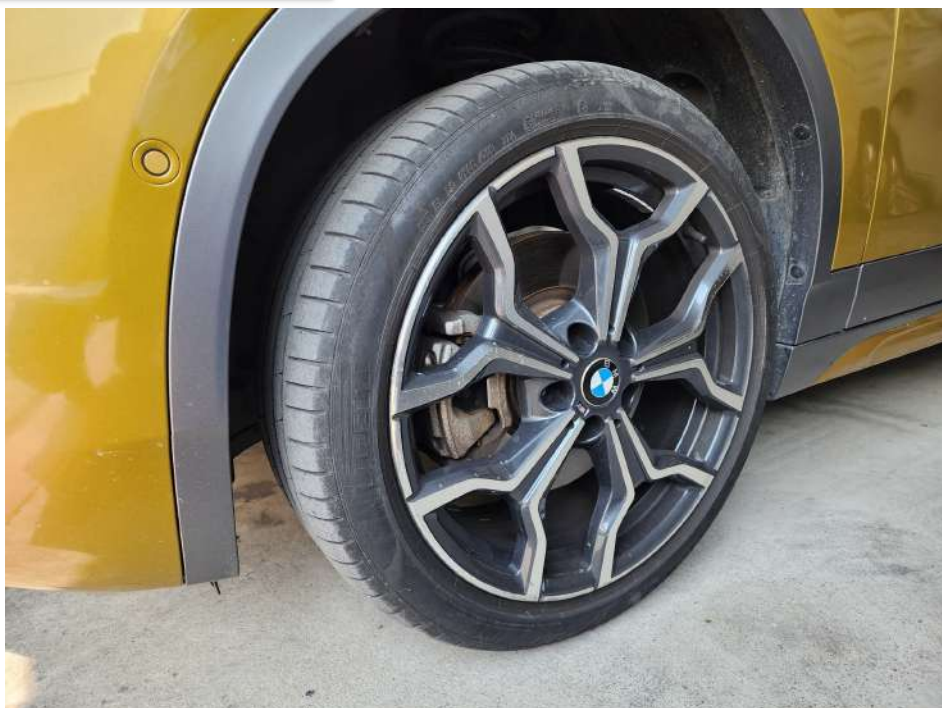
ขอบยาง ล้อ

ดี (Good)

47/19

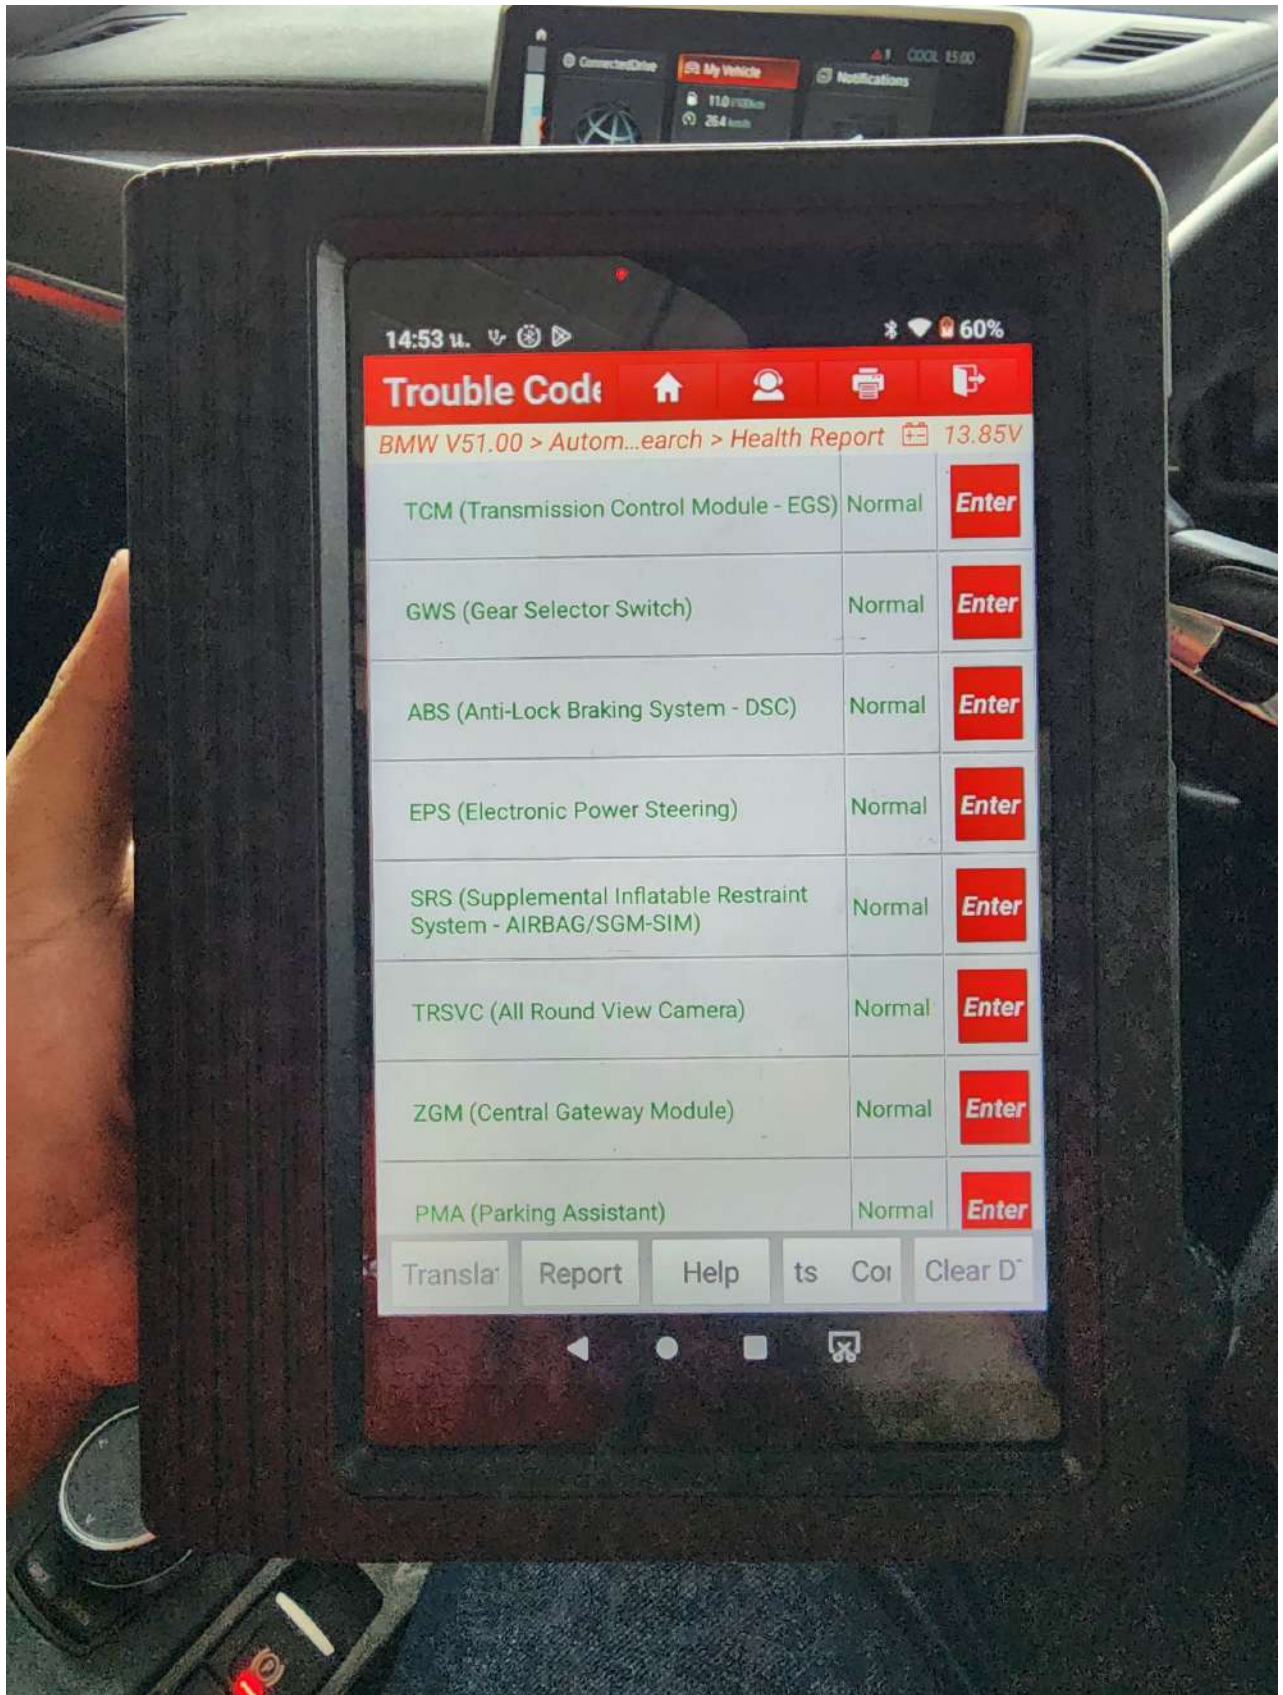
ภาพ OBD

2.17 การวินิจฉัยผ่านทาง OBD2 On-Board Diagnostics (OBD)
